PARECER ÚNICO Nº 1738298/2013 (SIAM)		
INDEXADO AO PROCESSO: Indústria e Comércio de Extração de Areia Khouri Ltda (Ex Lafrage) Licenciamento Ambiental	PA COPAM: 56/1989/025/2003	SITUAÇÃO: Sugestão pelo Deferimento
FASE DO LICENCIAMENTO: Alteração de condicionante	VALIDADE DA LICENÇA: 4 anos

3 - Introdução

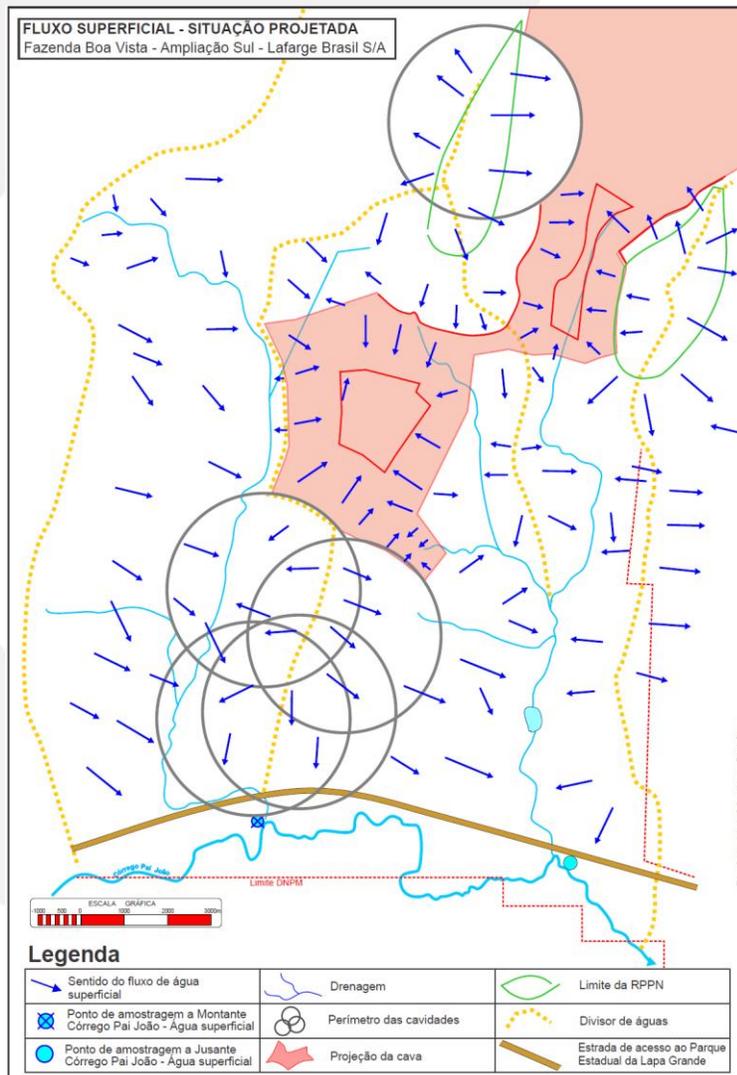
Foi detectado ao longo de toda a área de influência da zona de expansão da Mina Boa vista uma declividade significativamente acentuada onde prevalecem declividades variando de 30° (58%) a 45° (100%), predominando uma classe de declividade definida como montanhosa, escarpada, conforme verificado no mapa de declividades apresentado a seguir, contendo um desnível de 130 m em trecho transversal á área a ser lavrada (em terrenos da própria empresa), onde são frequentes encostas inclinadas e escarpadas.

Como pode ser observado no mapa de fluxo superficial de água, pode-se observar que o nível de base local é representado pela drenagem constituída pelo Córrego Pai João, afluentes do rio Vieira, por sua vez tributário do Rio Verde Grande.

Considerando estas preposições acima e face à necessidade de haver uma amostragem de águas superficiais a montante e a jusante da área minerada, foi proposta a coleta de amostras nos pontos de coordenadas geográficas definidas conforme tabela abaixo e assinadas no mapa.

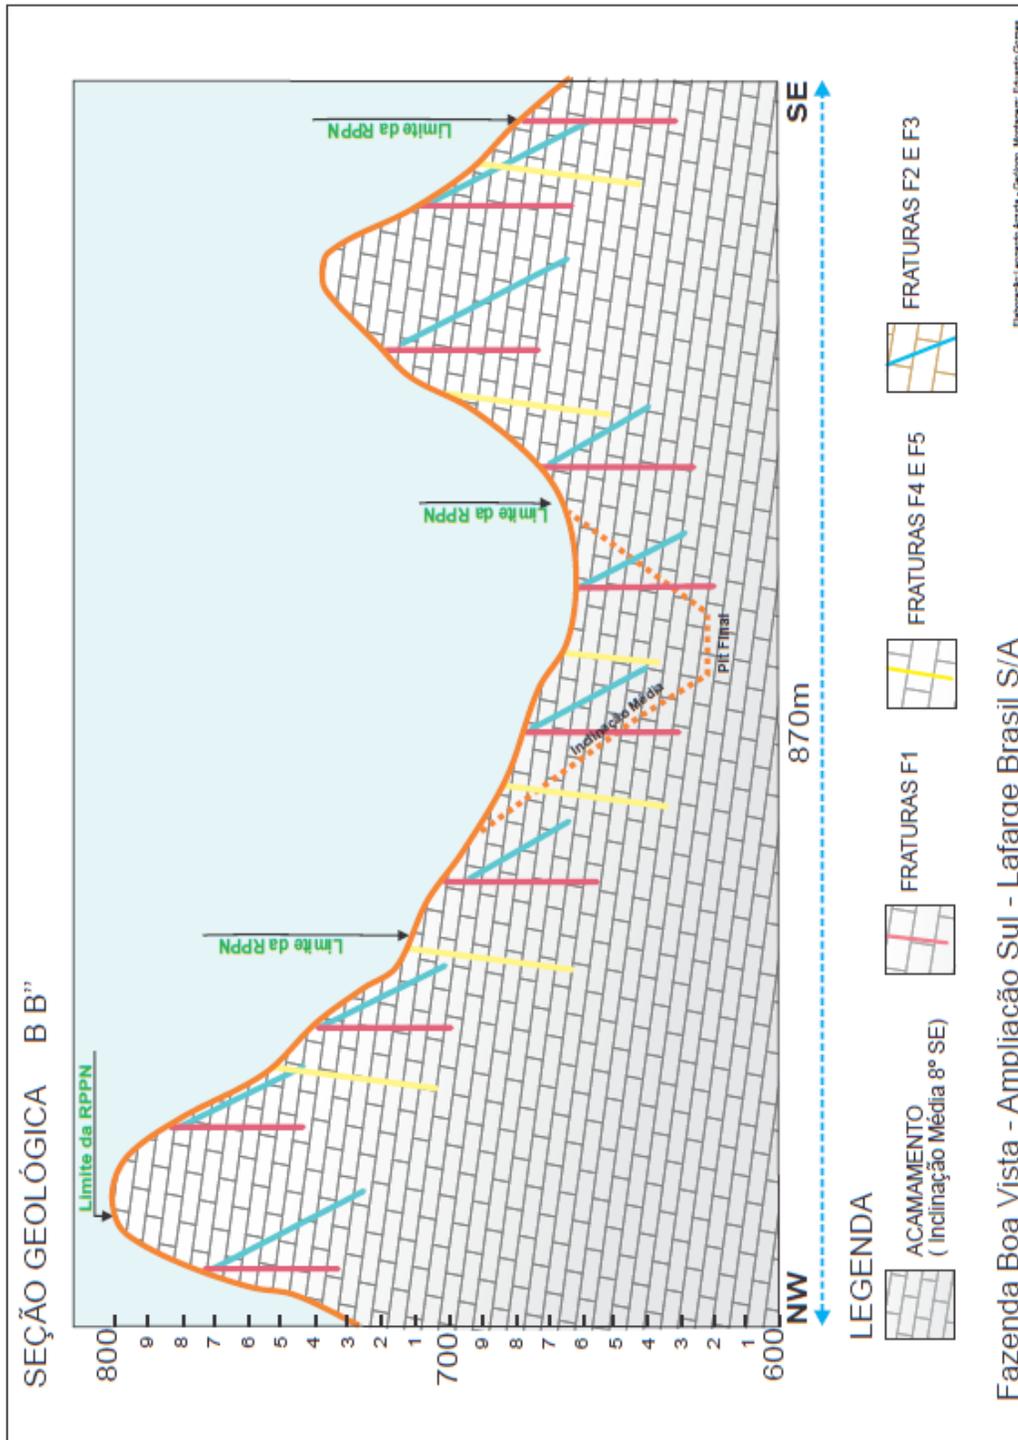
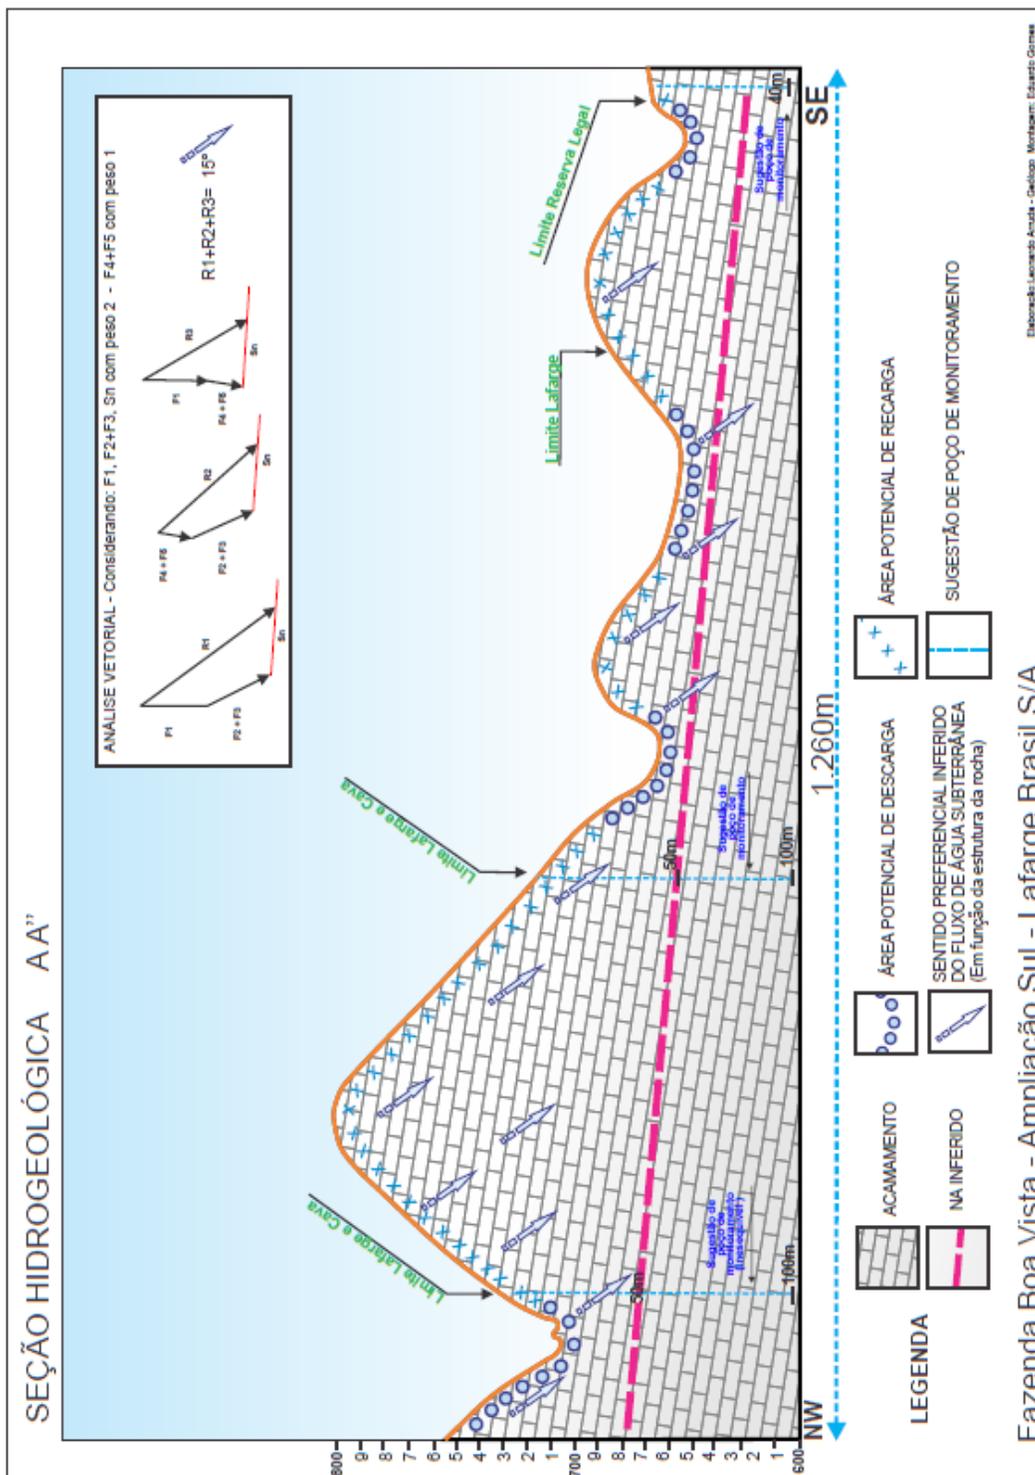
No maciço rochoso local é possível caracterizar fraturas com atitudes N45-60°E/80-85°SE, N35-45°W/75-89°SW, N10-70°E/35-89°SE e N35-70°W/85-89°SW, correspondendo as fraturas definidas como F3, F1, F7 e F2, respectivamente conforme apontado no mapa da seção geológica BB", além de identificarem outras duas feições (N30-60°W/85-89°NE e N25-60°E/85-89°NW), enquanto que o acamamento da rocha tem atitude N10-20°E/7-10°SE, semelhante aquele de maior predominância conforme levantado.

O maciço apresenta, portanto, com acamamento predominantemente de baixo caimento para SSE estando bastante seccionado por estes diferentes sistemas de fraturas, os quais se apresentam interligados um com os outros, condicionando um retículo labiríntico coincidente com a articulação deste conjunto de fraturas como pode ser observado nos mapas a seguir.

Assim, apoiado nos dados levantados em função do faturamento destas rochas foi apontado no mapa geológico local o sentido preferencial do fluxo hídrico subterrâneo local, tendo sido apontado as principais orientações do fluxo hídrico subterrâneo, condicionado pela direção preferencialmente do faturamento da rocha, levantadas ao longo do maciço rochoso; definição das áreas com maior potencial de recarga do aquífero local (associadas a faixas de menores declividades, junto na maioria das vezes aos divisores de água superficiais locais); definição daquelas propícias à descarga de águas subterrâneas associadas a linhas de base local, vertentes e fundos de vales.
