À CÂMARA DE ATIVIDADES MINERÁRIAS DO CONSELHO DE POLÍTICA AMBIENTAL DE MINAS GERAIS – CMI/ COPAM

PARECER DE VISTAS AVG EMPREENDIMENTOS MINERÁRIOS LTDA

PA COPAM nº **00151/1987/015/2013**

**Processo Administrativo para exame de Licença prévia concomitante com
licença de instalação - LP+LI**

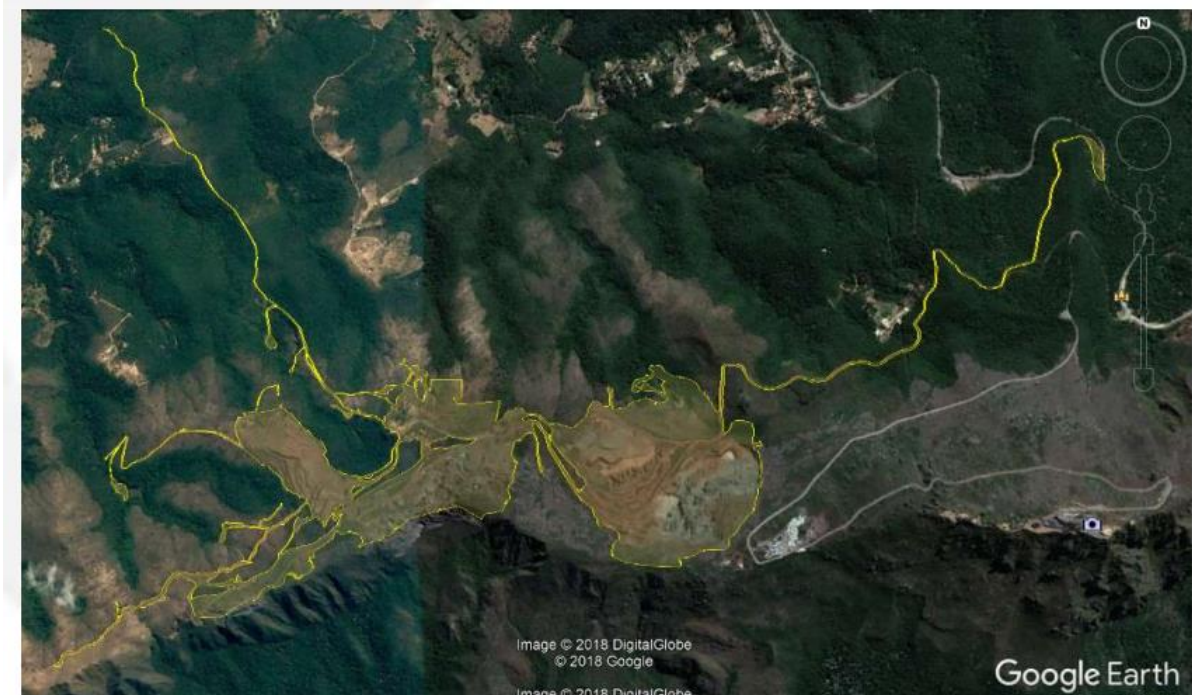
Figura 4: ADA do Cenário 3, com pits individuais, mantendo-se as áreas já alteradas
Fonte: Google Earth – Agosto/2018

O acordo judicial definiu como cenário de exploração a ser executado o 3.

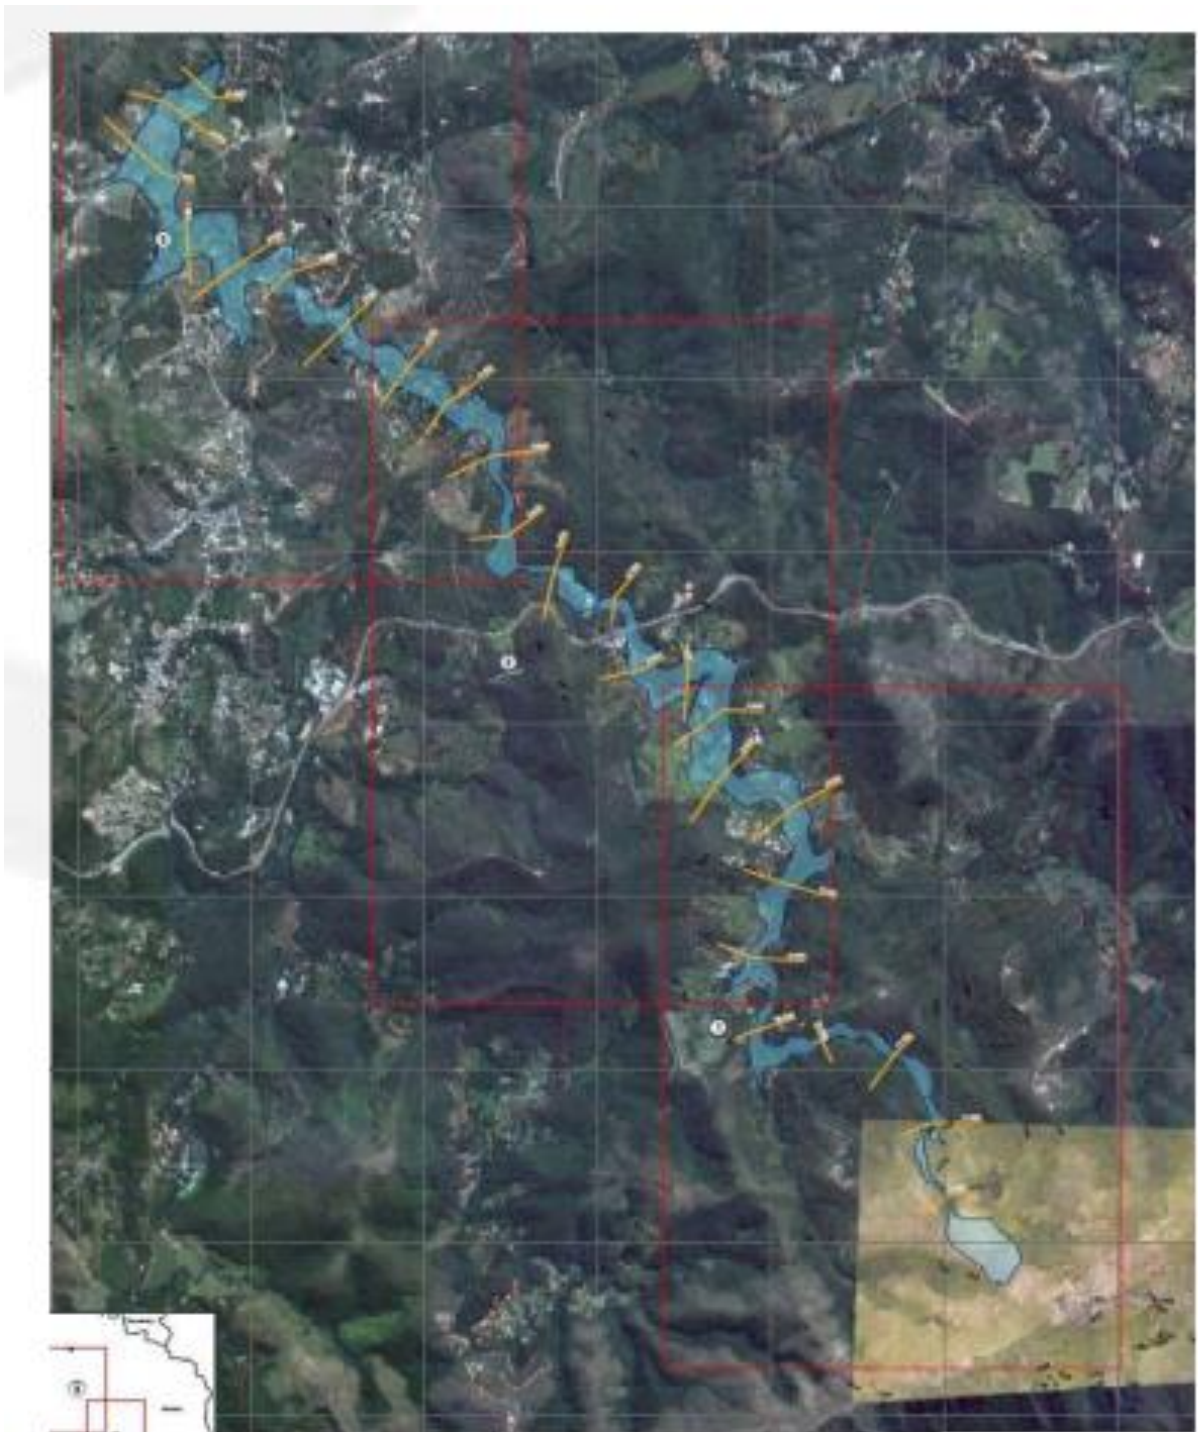
Figura 1: Área máxima de inundação caso a Pilha P1 venha a romper
Fonte: ESTUDO DE DAM-BREAK PILHA P1 elaborado pela Geomil Serviços de Mineração

A área de inundação máxima ultrapassa a rodovia e atinge comunidades a jusante, colocando em risco vidas humanas além de poder causar danos ambientais irreparáveis.

Além dos riscos apontados pela vistoria do DNPM, reproduzimos a área máxima de inundação segundo o Estado de Dam-Break da Pilha P1.
