GOVERNO DO ESTADO DE MINAS GERAIS  
FUNDAÇÃO ESTADUAL DO MEIO AMBIENTE

Processo nº 1370.01.0049045/2022-05

Procedência: Despacho nº 65/2024/Feam/URA-ZM

Número de ordem: 65/2024	Data: 08/02/2024	Protocolo: SEI nº 81893906
Empreendedor: WL Mineração Ltda.		CNPJ: 18.335.997/0001-04
Empreendimento: WL Mineração Ltda.		CNPJ: 18.335.997/0001-04
Processos Administrativos: SLA 4036/2022		Município: Dom Silvério/MG
Assunto: Sugere arquivamento do processo administrativo nº SLA 4036/2022

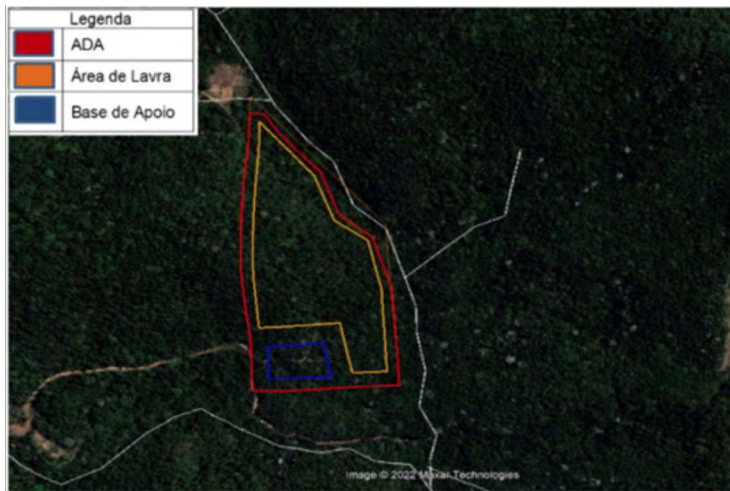
Imagem 1: Observa-se a delimitação da área da base de apoio que se encontra atualmente coberta com vegetação nativa (Fonte: PIA)

Id SLA 126891 - foi solicitado que se apresentasse Estudo Técnico de Alternativa Locacional para a localização da unidade de apoio, uma vez que aparentemente será necessária supressão de vegetação nativa para sua implantação. Em resposta à Informação Complementar não foi apresentado o Estudo Técnico de Alternativa Locacional, tendo sido informado que “*Não será necessária supressão de vegetação nativa para o fim da implantação da base de apoio da mineração de manganês. Toda a área requerida para intervenção é minerada, ou seja, o local onde estará a base de apoio também será minerada no futuro da mineração.*” Contudo, conforme imagem apresentada no Projeto de Intervenção Ambiental - PIA, a área em que será instalada a base de apoio se encontra atualmente ocupada por parte do fragmento de vegetação nativa pleiteado para ser suprimido. Não foram apresentadas informações a respeito da futura localização da base de apoio, quando a área atualmente proposta para sua instalação for minerada.

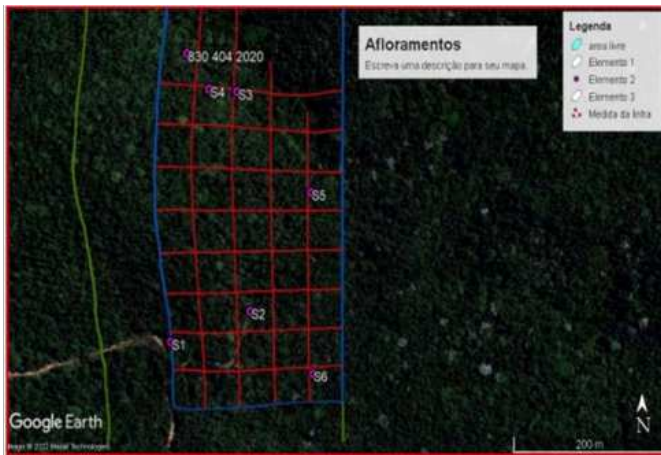
Imagem 2: Parte sul da poligonal, indicando os afloramentos de manganês mapeados (S1 a S6)

Considerando que no Id SLA 230399 o empreendedor informa que a exploração terá sentido de norte para sul na área de incidência, partindo a parte superior através dos afloramentos S3, S4, S5 até inferior referente aos afloramentos S1, S2 e S6;

Considerando que, pela Imagem 2 se observa que os pontos nos quais se pretende iniciar a exploração possui vegetação nativa em praticamente toda sua extensão, o que implica na remoção de solo (estéril), para o qual não foi indicada destinação;

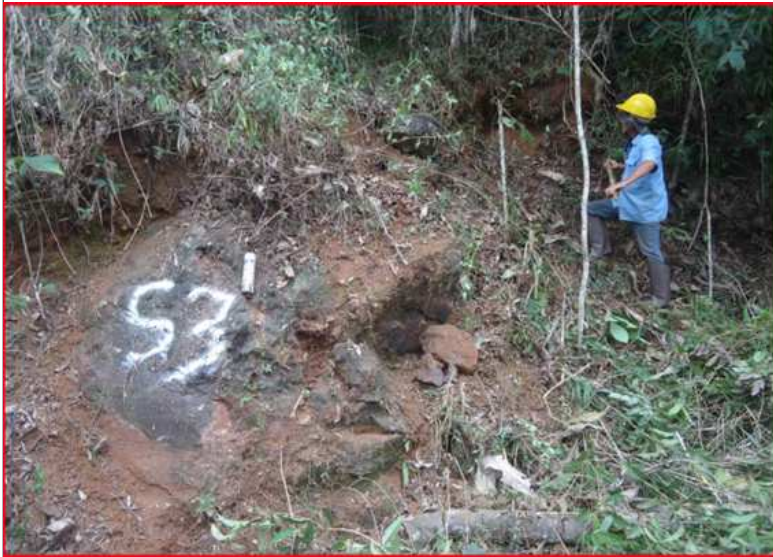
Imagem 3: Afloramentos no ponto S3, indicando a necessidade de remoção de solo para retirada da rocha mineral (Fonte da imagem: relatório mineral)

Considerando que, observando a imagem onde se ilustra o ponto S3 (imagem 3), que supostamente seria por onde a extração iniciaria, se verifica nitidamente a necessidade de remoção de solo para extração da rocha;

Considerando que, ao analisar as imagens referenciadas (Imagem 4), se observa que nenhuma das duas indica o ponto S3 (indicado como inicial) e que, nitidamente será necessário realizar o decapeamento parcial da rocha, com remoção de solo e vegetação nativa, uma vez que o minério se encontra apenas parcialmente aflorado (assim como em S3, Imagem 3);

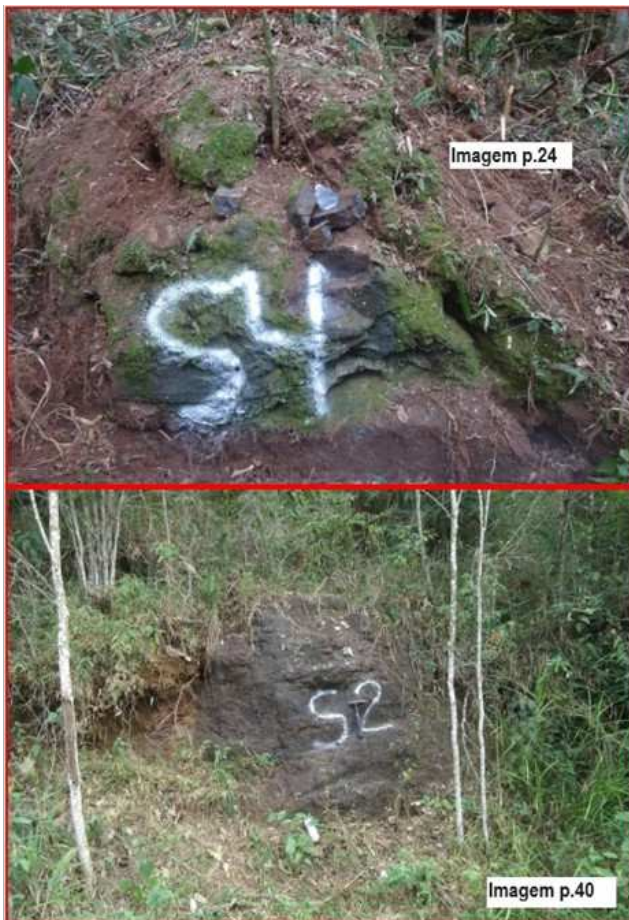
Imagem 4: Afloramentos referenciados pelo empreendedor (Fonte: relatório de pesquisa mineral)

Considerando o Id SLA 230322 onde o empreendedor apresenta o referido relatório de pesquisa mineral e informa que a primeira fase será direcionada a retirada de seixos rolados e rochas afloradas na região, conforme p.24, 40 e tabela 03 da página 37 (Imagem 4);
