FUNDAÇÃO ESTADUAL DO MEIO AMBIENTE

Unidade Regional de Regularização Ambiental Zona da Mata - Coordenação de Análise Técnica

Assunto: arquivamento de processo convencional.

### DESPACHO

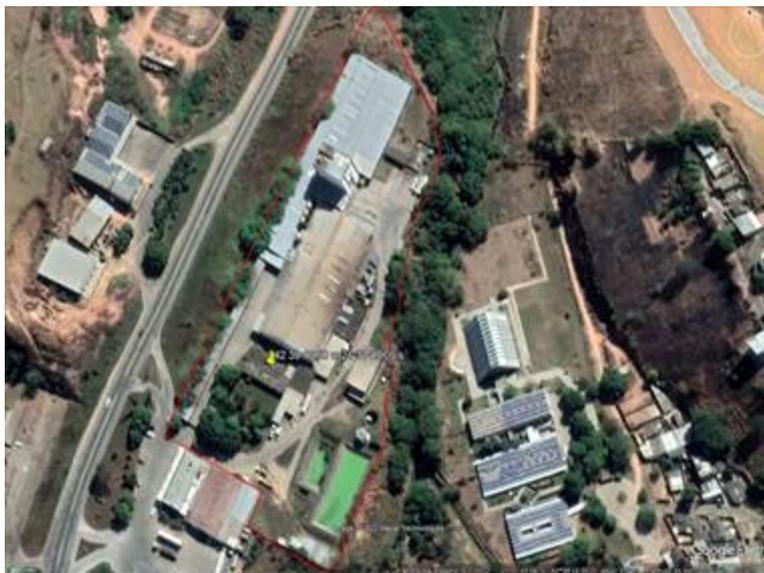
**Imagem 1-** Vista geral do empreendimento, onde consta a 2 lagoas (1), talude (2),

APP (3) área de armazenamento de resíduos sólidos (4);

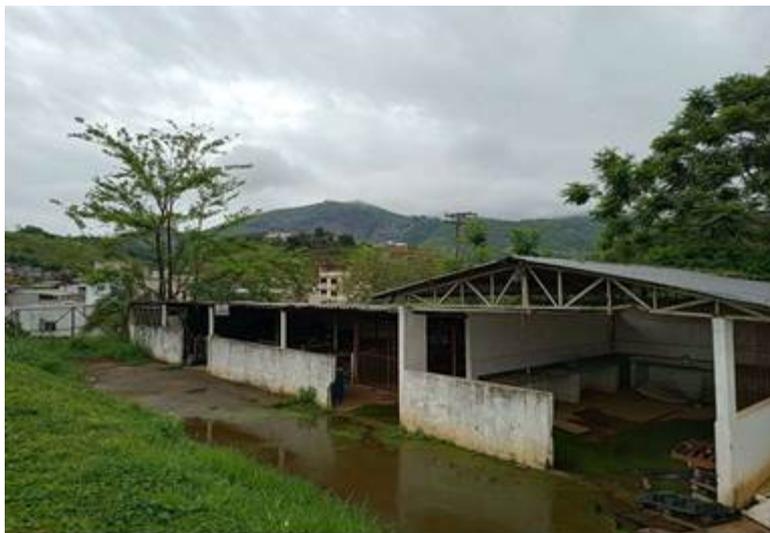
**Imagem 2-** Local de armazenamento de resíduos sólidos.

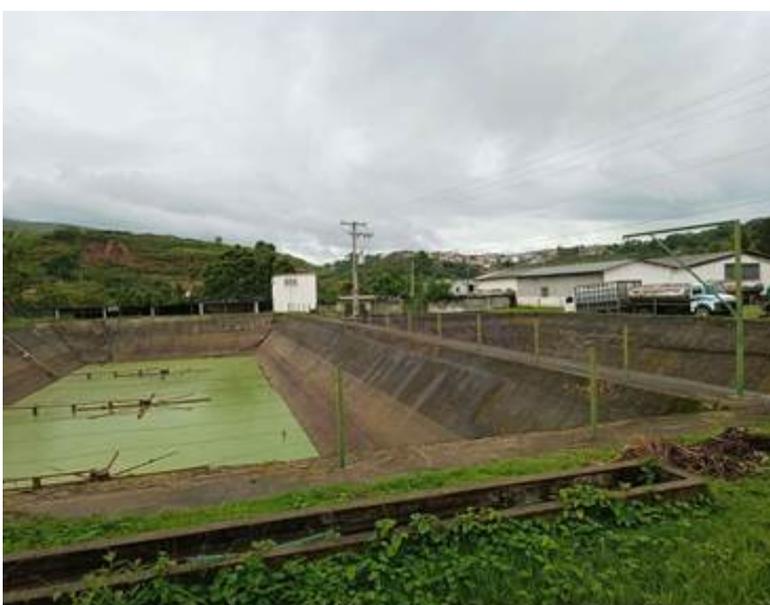
**Imagem 3** – Lagoa aerada facultativa e lagoa com lodo ativado.

- Desativação Lagoa Aerada Facultativa (imagem 3), servindo como área de armazenamento de lodo gerado no flotador;
- Instalação de um flotador que não estava previsto no projeto anterior;
- Ausência de instalação de área para secagem do lodo, levando o armazenamento desse na lagoa desativada;
- Alteração da área proposta para o armazenamento de resíduos sólidos, aprovado pela equipe técnica que realizou a vistoria;

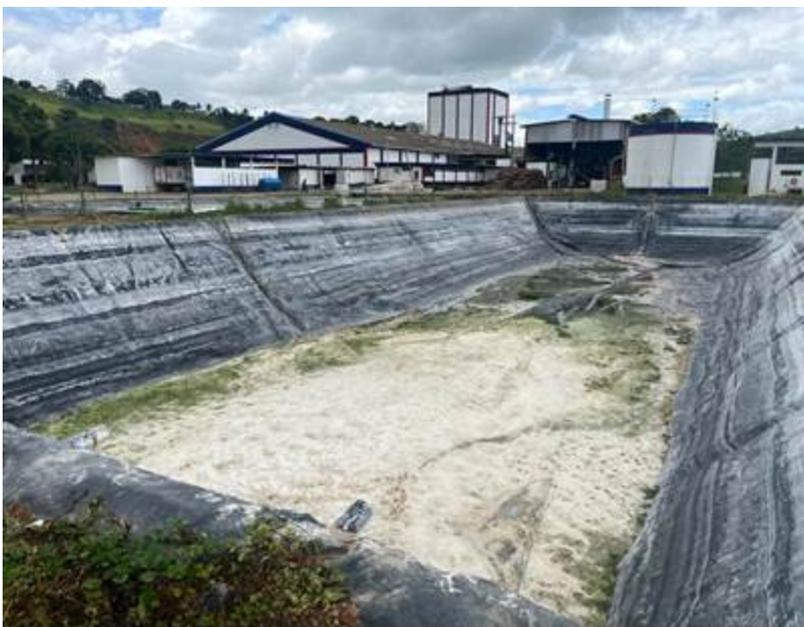
**Imagem 4-** Lagoa desativada.

**Considerando** que a motivação da desativação da lagoa se deu pela ocorrência de escorregamento do talude na divisa do empreendimento com área de APP, sem imediata comunicação ao órgão ambiental;

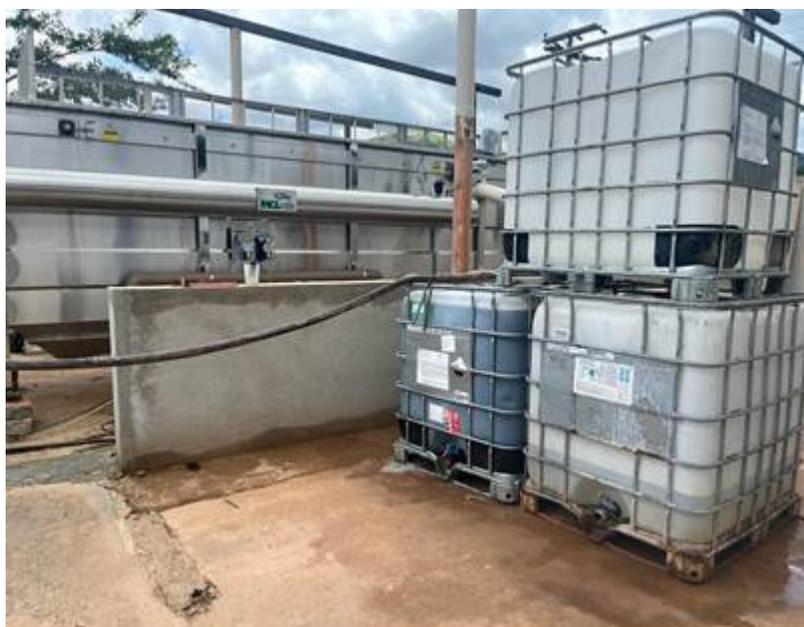
**Imagem 5 –** Flotador instalado na área destinada a resíduos sólidos (tratamento primário).

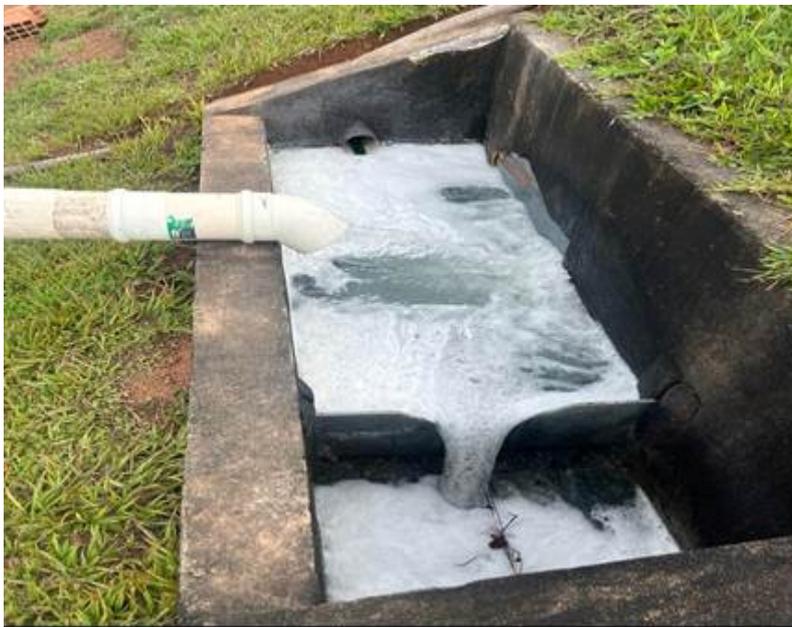
**Imagem 6** – Lançamento do efluente após a passagem pelo flotor.

Diante do exposto, considerando o lançamento do efluente líquido em curso d'água sem a comprovação do atendimento dos parâmetros exigidos na legislação vigente, foi lavrado o Auto de Infração 329193/2024;

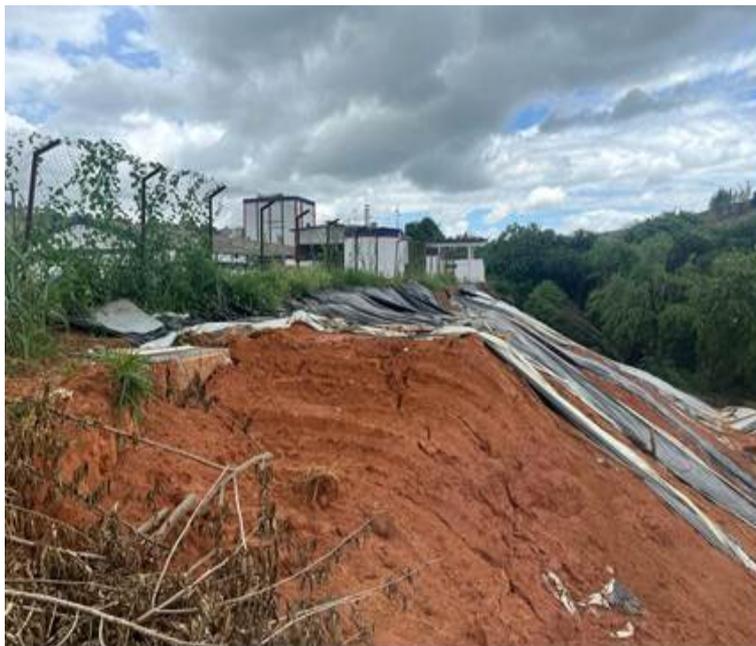
**Imagem 7-** Escorregamento do talude na divisa do empreendimento com a APP.

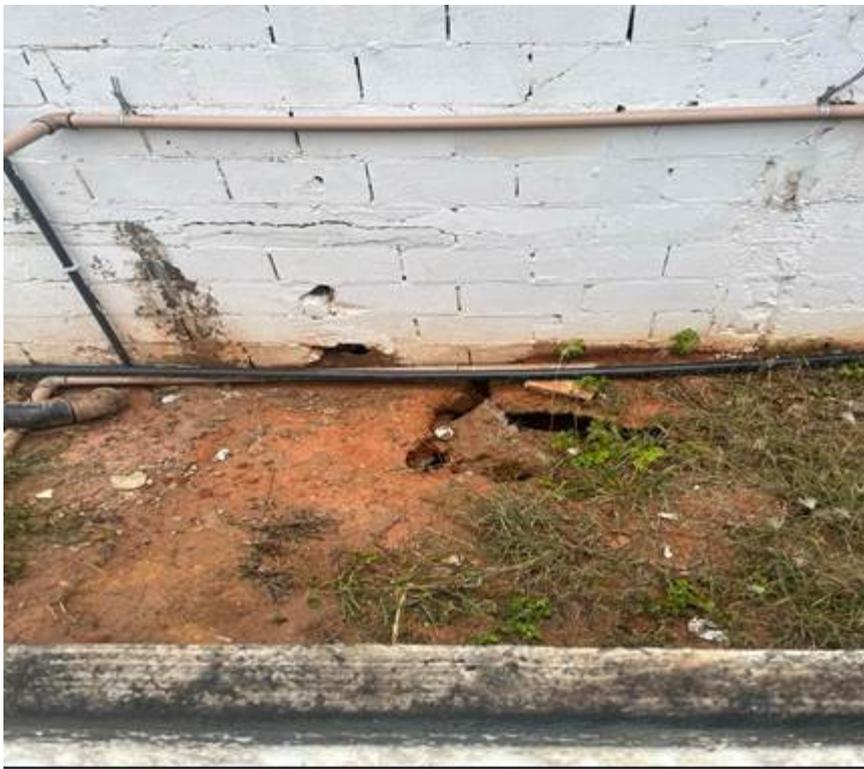
**Considerando** que foi observado um processo erosivo no início do tratamento preliminar (caixa de gordura), próximo à divisa do empreendimento, próximo à área de APP.

**Imagem 8** – Início do processo erosivo próximo ao tratamento primário.

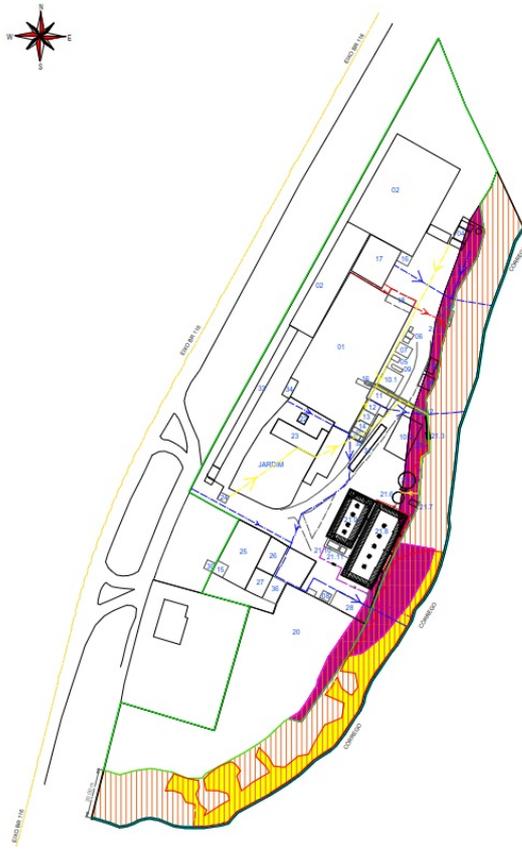
**Considerando** que conforme consta na Planta Topográfica apresentada no processo AIA, a área proposta para compensação é referente a uma área que também foi alvo de intervenção ambiental conforme pode-se observar através da análise de imagens a seguir:

**Imagem 9** – Parte da Planta e de sua legenda apresentada pelo empreendimento junto ao Processo AIA indicando a área de intervenção e a área de compensação.

**Considerando** assim, que o empreendimento não apresentou no Processo AIA a área total real que sofreu intervenção em APP e que a medida compensatória proposta por intervenção em APP através de recuperação, não deverá contemplar a própria área que foi intervinda, uma vez que legalmente o empreendedor já é obrigado a recuperar esta área;

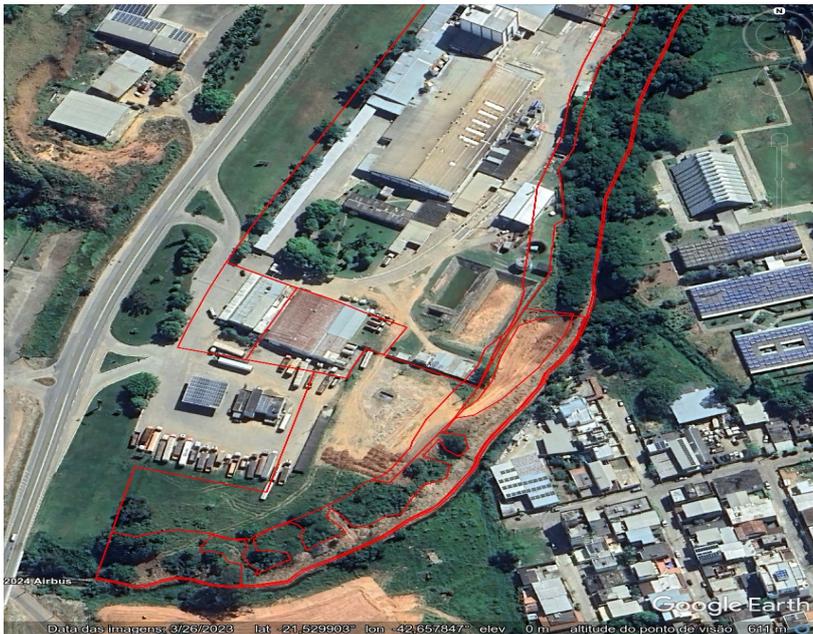
**Imagem 10** – Imagem de satélite datada de 26/03/2023 em que pode-se observar que a área demarcada como medida compensatória também foi alvo de intervenção ambiental, uma vez que a mesma se encontra com solo exposto. Fonte: Imagem de satélite do Google Earth Pro.

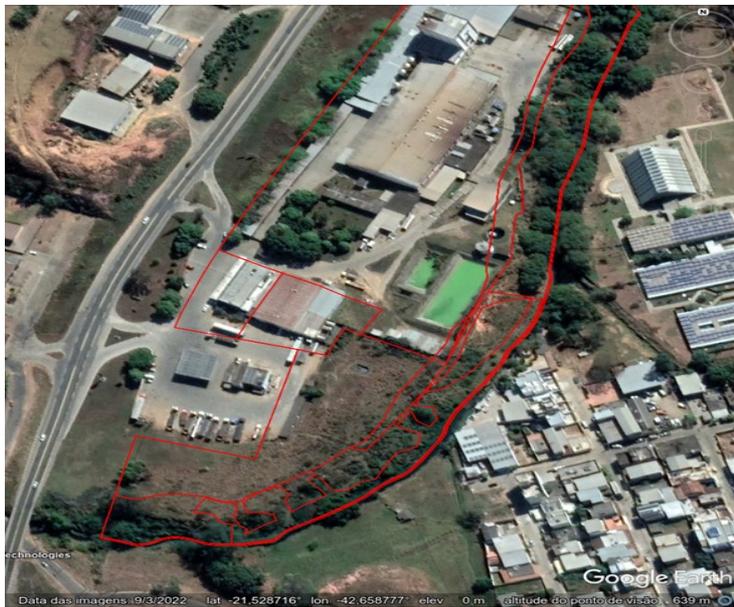
**Imagem 11** – Imagem de satélite datada de 03/09/2022 em que pode-se observar que a área demarcada como medida compensatória ainda não havia sofrido a intervenção ambiental. Fonte: Imagem de satélite do Google Earth Pro.
