PARECER ÚNICO Nº 26/2026

INDEXADO AO PROCESSO: Licenciamento Ambiental		PROCESSO SLA: 2864/2023	SITUAÇÃO: Sugestão pelo Deferimento
FASE DO LICENCIAMENTO:	LAC2 (LOC)		VALIDADE DA LICENÇA: 8 (oito) anos
PROCESSOS VINCULADOS CONCLUÍDOS:	PROCESSO SEI:	SITUAÇÃO:	
AIA	2090.01.0011466/2023-13	Processo formalizado	
Outorga	1303931/2021; 1653/2017	Deferida	
Reserva Legal	Matrículas: 3947; 3951 e 3954	Averbadas	
EMPREENDEDOR:	Companhia de Cimento Campeão Alvorada - CCA	CNPJ:	21.109.697/0002-94
EMPREENDIMENTO :	Companhia de Cimento Campeão Alvorada - CCA	CNPJ:	21.109.697/0002-94
MUNICÍPIO:	Matozinhos/MG	ZONA:	Rural
COORDENADASEOGRAFICA (DATUM): SAD69	LAT/Y 596.986	LONG/X 7.839.334	
LOCALIZADO EM UNIDADE DE CONSERVAÇÃO:			
<input type="checkbox"/> INTEGRAL	<input type="checkbox"/> ZONA DE AMORTECIMENTO	<input checked="" type="checkbox"/> USO SUSTENTÁVEL	<input type="checkbox"/> NÃO
NOME: APA Federal Carste Lagoa Santa			
BACIA	FEDERAL: Rio São Francisco	BACIA ESTADUAL:	SF5 - Rio das Velhas

Este Parecer Único visa subsidiar o julgamento da Câmara de Atividades Minerárias (CMI) do Conselho Estadual de Política Ambiental (Copam), do pedido de Licença de Operação Corretiva (LOC) para as ativida

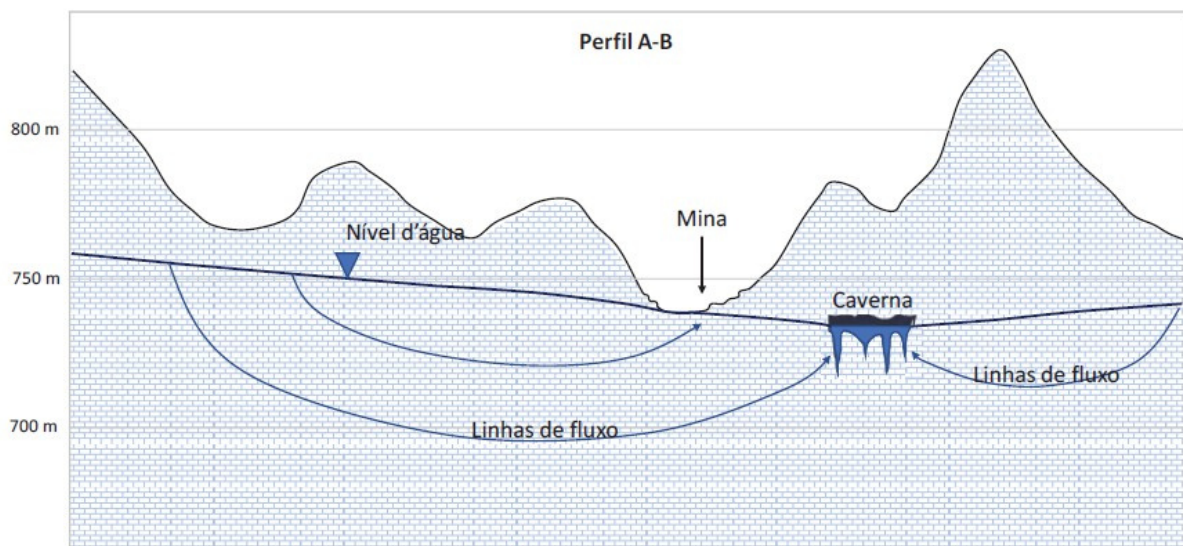
A extração de calcário na cava da frente 3 fez com que o piso da cava alcançasse o nível d'água local, 720 metros, provocando a surgência da água subterrânea no pit da cava. Essa água passou a percorrer pela superfície no mesmo sentido de fluxo superficial e subterrâneo como era antes da existência da cava, até encontrar um sumidouro cárstico a jusante, retornando para o sistema original do fluxo de água subterrânea do aquífero. Toda a água surgente é direcionada para o dique de contenção e, posteriormente, para o sumidouro 78, no mesmo sentido de fluxo anteriormente à existência da cava, seguindo desse ponto o seu fluxo natural.

Com essa interferência localizada no fluxo de água subterrâneo, a área da Frente 3 ficou reduzida em função das restrições espeleológicas ao atingir a elevação 720 metros. Com isso, a empresa apresentou um plano de lavra sem o aprofundamento da cava e será objeto de condicionante deste parecer a formalização de processo de outorga de pesquisa hidrogeológica para estudo da área. A figura 2.4 apresentado o perfil da Frente 3.

Figura 2.4: Perfil Geológico com o fluxo subterrâneo atual. Fonte: Memorando WST 2020.

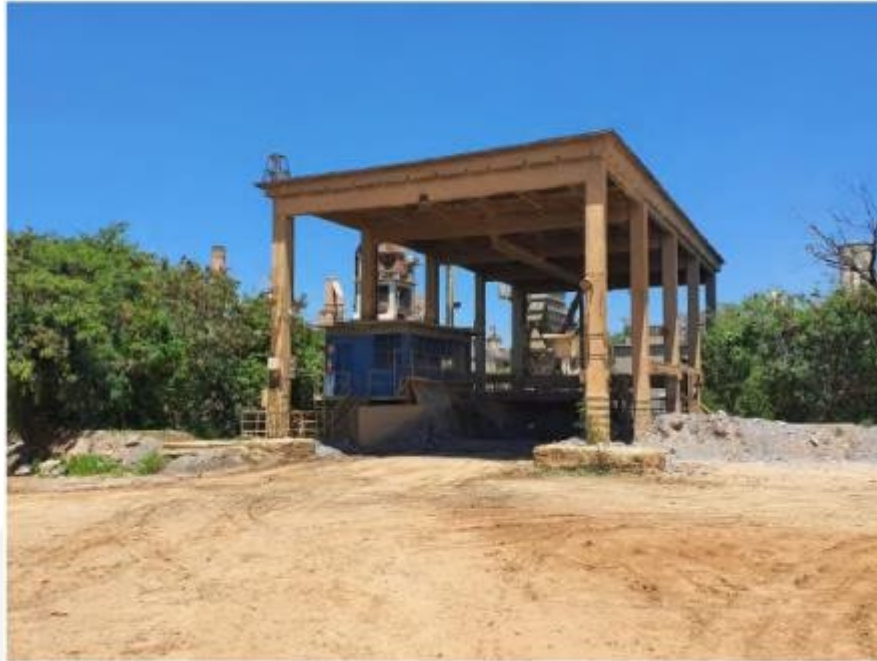
Após a britagem primária, o minério é transportado por um transportador de correia até uma peneira vibratória dotada de dois estágios de peneiramento com capacidade de 500 t/h. O material britado possui uma granulometria que varia entre 0 e 50 mm. O material acima de 30 mm retido no primeiro estágio segue para o britador secundário de impacto, com capacidade de 100 t/h. O material de 0 e 30 mm é descarregado em um conjunto de transportadores de correia que transporta o material até a torre de amostragem e pré-homogeneização, já no contexto do licenciamento ambiental na fábrica de cimento/coprocessamento, REVLO nº 104/2020 e 103/2020. A seguir são apresentadas fotos das estruturas de britagem do empreendimento.

Figura 2.5: Área do britador primário. Fonte: EIA CCA.

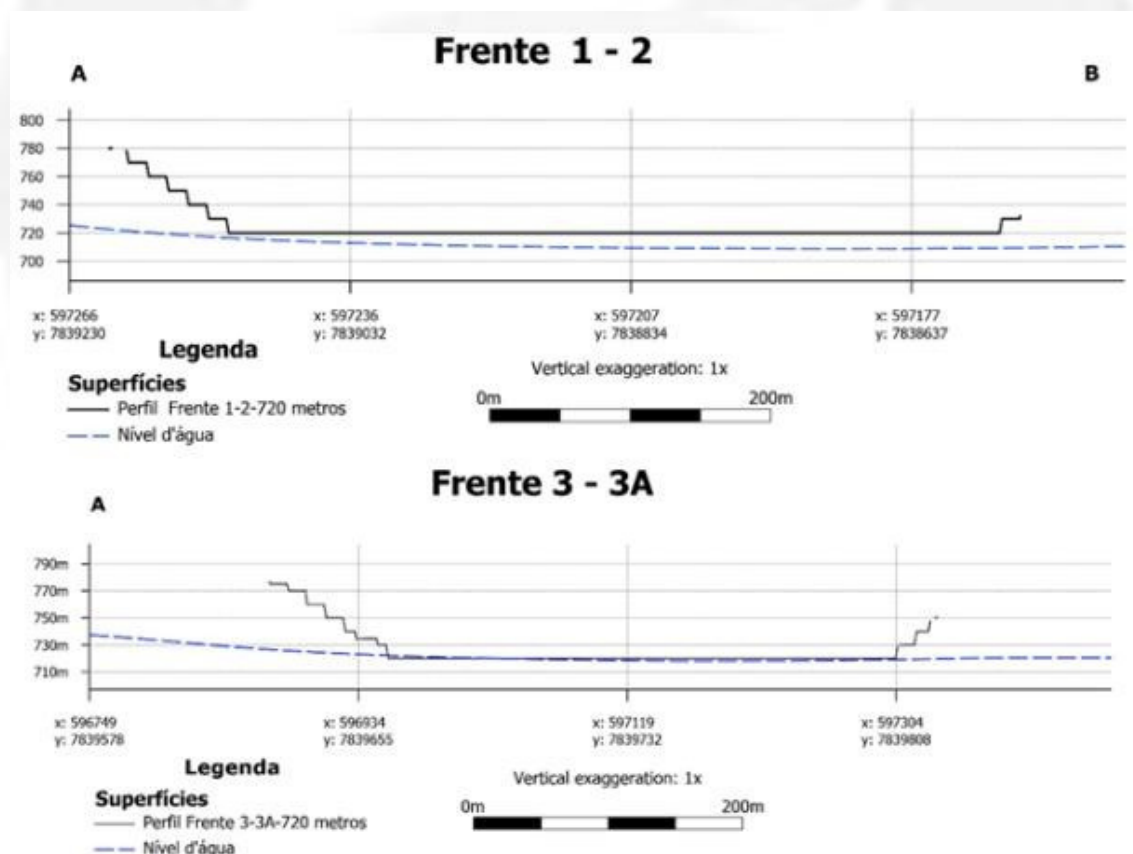
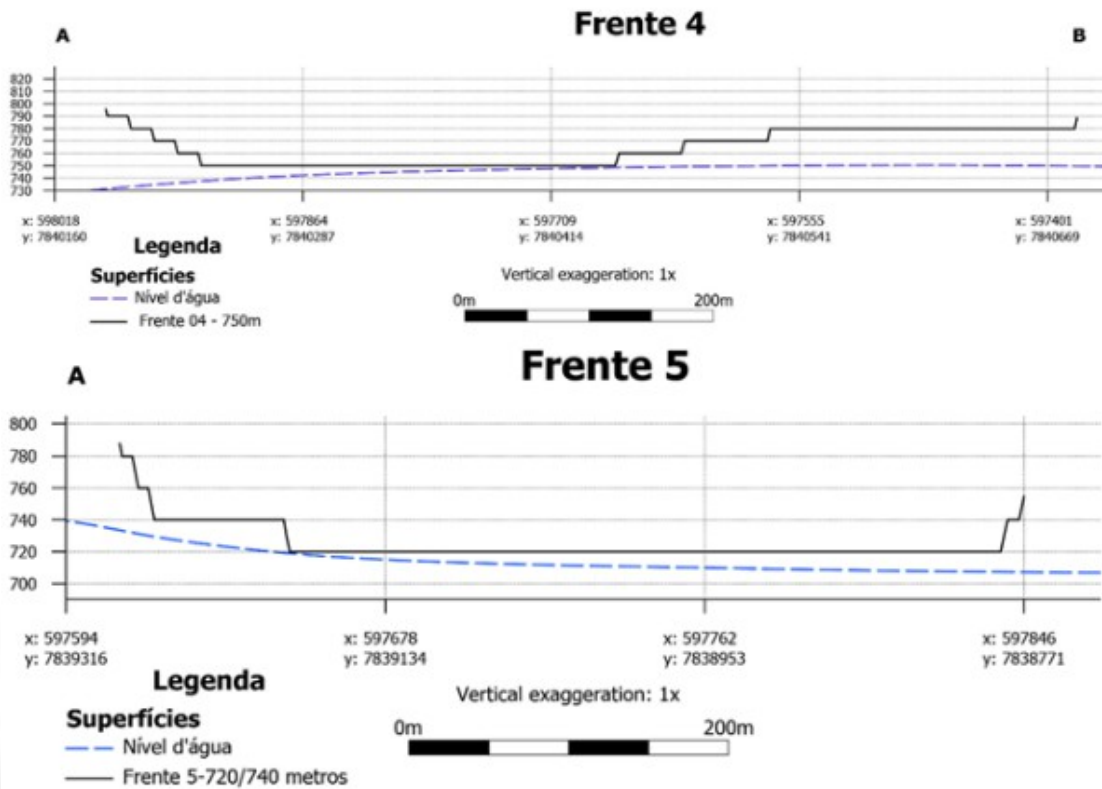
A figura a seguir mostra as seções das cavas projetadas para o empreendimento, considerando o nível máximo de cotas do aquífero, medidas conforme apresentadas pelos estudos de hidrogeologia sob protocolo SEI nº 50983265. Estas são as cotas medidas que se apresentam como integrantes da área de influência de cavidades definida pelo presente relatório.

Figura 3.9: Seções de cavas projetadas para o empreendimento considerando o nível máximo de cotas do aquífero medidos conforme apresentado pelos estudos de hidrogeologia. Fonte: Water Services, 2022. Protocolo SEI nº 50983265.
