Parecer nº 6/IEF/NAR CONSELHEIRO LAFAIETE/2026

PROCESSO Nº 2100.01.0029093/2025-92

PARECER ÚNICO

O presente parecer tem como objetivo analisar o requerimento para intervenção ambiental para supressão de cobertura vegetal nativa em 0,10 ha, intervenção com supressão de cobertura vegetal nativa em áreas de preservação permanente em 0,30 ha e intervenção sem supressão de cobertura vegetal nativa em áreas de preservação permanente em 0,02ha, na Mina de Alegria – Vale S.A., localizada na Zona Rural do município de Ouro Preto – MG. O objetivo da intervenção é a realização de obras de drenagem superficial.

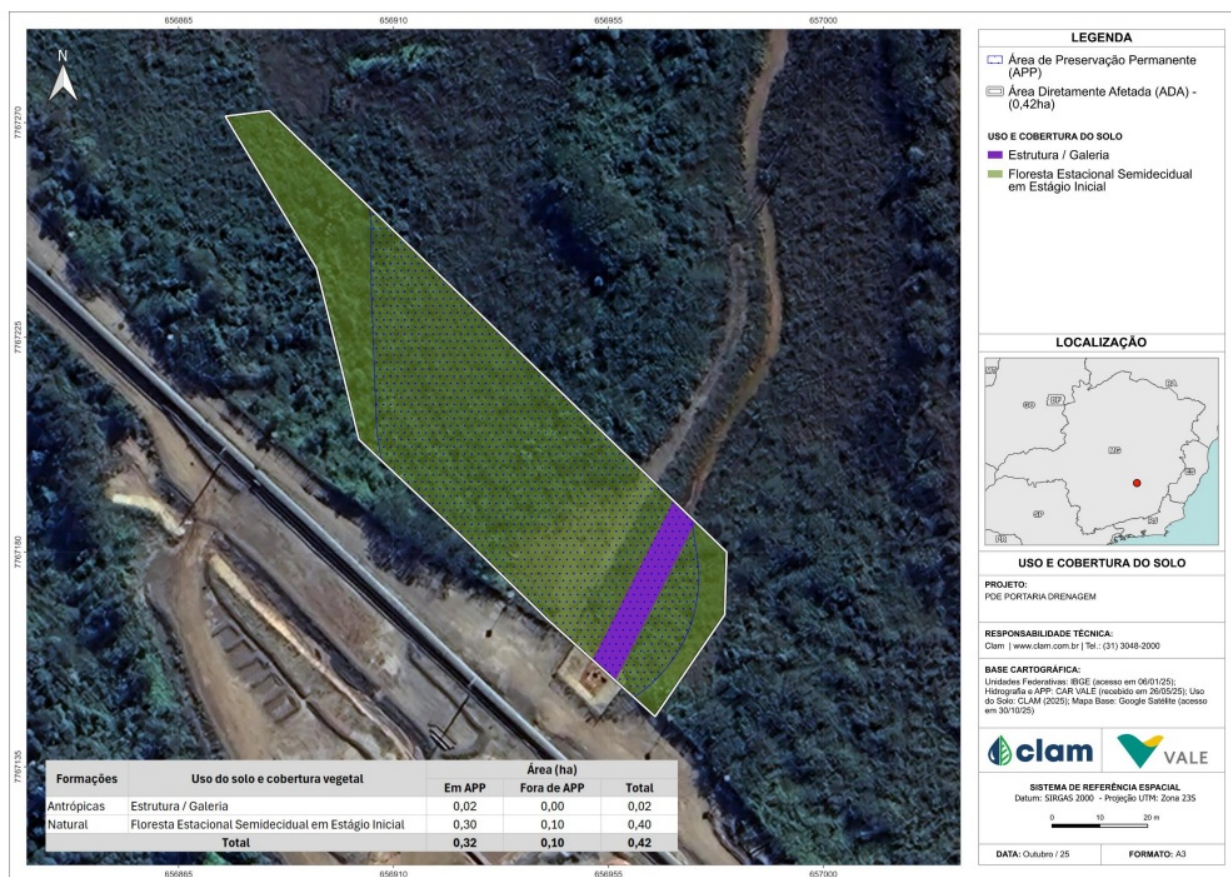
Figura 16 : Uso e cobertura do solo na Área Diretamente Afetada.

O processo em questão requer intervenção em 0,42 ha, sendo 0,10 ha de supressão de vegetação nativa de Floresta Estacional Semidecidual em estágio Inicial (FESD I), 0,30 ha de Intervenção com supressão de cobertura vegetal nativa em áreas de preservação permanente – APP também classificado como FESD I e 0,02 ha de Intervenção sem supressão de cobertura vegetal nativa em áreas de preservação permanente – APP. O detalhamento do uso do solo pode ser visto na imagem abaixo, conforme Mapa retirado do Projeto de Intervenção Ambiental (PIA) (DOC SEI - 127452587) anexado ao processo:

A intervenção tem como finalidade viabilizar a condução adequada da drenagem superficial proveniente da propriedade da Samarco Mineração, que atualmente escoar por gravidade, por meio de um bueiro de concreto, diretamente sobre o terreno natural pertencente à empresa Vale. A obra implantará um canal que direcionará esse fluxo até o Canal Periférico e, posteriormente, ao Sistema de Contenção de Sedimentos da Vale, conforme acordo estabelecido entre as empresas.

A área apresenta 0,40 ha de supressão de FESD I, destes, 0,30 ha se encontram dentro de APP. Não foram registradas espécies ameaçadas de extinção, conforme listas oficiais da Portaria MMA nº 148/2022 ou indivíduos imunes ao corte, conforme definido pela Lei nº 20.308/2012.
