Parecer nº 12/IEF/URFBIO CO - NUREG/2026

PARECER TÉCNICO

Denominação: FAZENDA ANGICO

Trata-se de processo de intervenção em Área de Preservação Permanente (APP), sem supressão de cobertura vegetal nativa, em uma área de 0,0075 ha, localizada na Fazenda Angico, no município de Araújos/MG, destinado à instalação de tubulação para captação de água do Rio Lambari, vinculada à atividade de extração mineral desenvolvida no empreendimento.

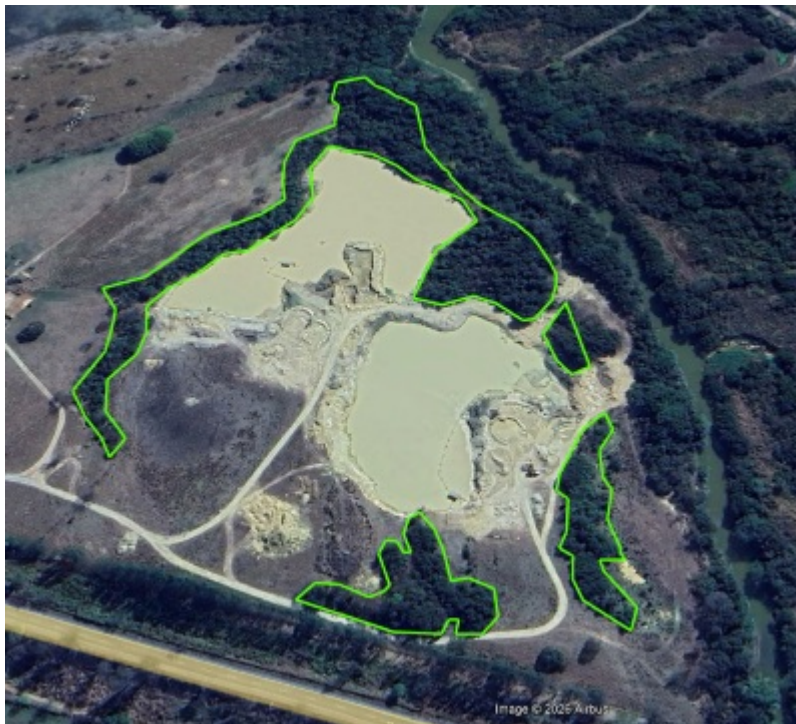
Imagem 1

04 (quatro) fragmentos vegetacionais, conforme pode ser observado pelas poligonais em verde na imagem abaixo:
