Instituto Estadual de Florestas

Parecer nº 18/IEF/NAR JUIZ DE FORA/2022

PROCESSO Nº 2100.01.0000478/2022-04

P7RECER ÚNICO					
1. IDENTIFICAÇÃO DO RESPONSÁVEL PELA INTERVENÇÃO AMBIENTAL					
Nome: Cerâmica Leal Ltda.			CPF/CNPJ: 41.945.171/0001-70		
Endereço: Rodovia-267, S/N, Km 04			Bairro: Distrito de Tebas		
Município: Leopoldina	UF: MG		CEP: 36.708-800		
Telefone:(32)99969-0911	E-mail: mmaambiente@gmail.com				
O responsável pela intervenção é o proprietário do imóvel? () Sim, ir para o item 3 (X) Não, ir para o item 2

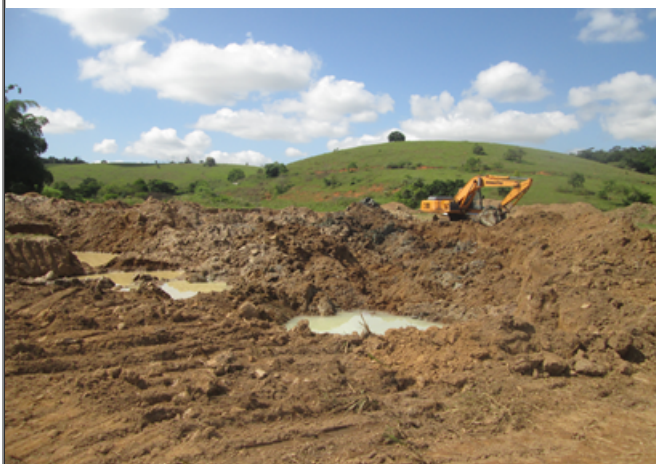
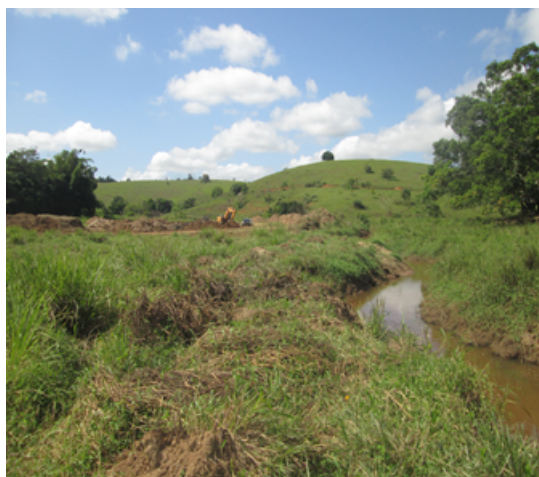
Em vistoria no local observou-se que as áreas requeridas para intervenção em APP para implantação da atividade de extração de argila apresentam solo predominantemente composto por pastagem exótica e localizam-se em local plano, não demandando supressão de formação florestal nativa. A propriedade se localiza as margens da BR-116, com sua maior porção inserida por pastagem em área comum e faixa de APP, e o restante da área comum apresenta característica declivosa. Atualmente a área é constituída de vegetação rasteira e utilizada para fins de bovinocultura. Foi constatado também o início da exploração do local, sendo lavrado o auto de infração nº 294599/2022, por intervir em área de preservação permanente sem autorização.

Em vistoria na propriedade foi possível constatar que a área solicitada por representantes da empresa Cerâmica Leal Ltda., estava em atividade com intervenção ambiental de uma área de 0,70ha, sem autorização do órgão ambiental competente, portanto foi tomada as medidas ambientais cabíveis, com aplicação do Auto de Infração nº 294599/2022.

Figura 2. Fotos do local da Intervenção Ambiental no momento da vistoria de campo, visualizando a retroscavadeira na extração irregular de argila e APP de recurso hídrico.

O empreendedor foi orientado a estocar o material orgânico retirado das camadas do solo superior, para que no final da atividade esse material seja usado na reconformação bem como a revegetação do mesmo. Deve-se ainda realizar a descompactação dos locais usados como passagem dos maquinários e veículos automotores.
