GOVERNO DO ESTADO DE MINAS GERAIS

Parecer nº 11/IEF/NAR CONSELHEIRO LAFAIETE/2023

PARECER ÚNICO

Uso a ser dado a área	Especificação	Área (ha)
Outros	Obras para reconformação do talude do lavador de veículos do aterro sanitário	0,7973

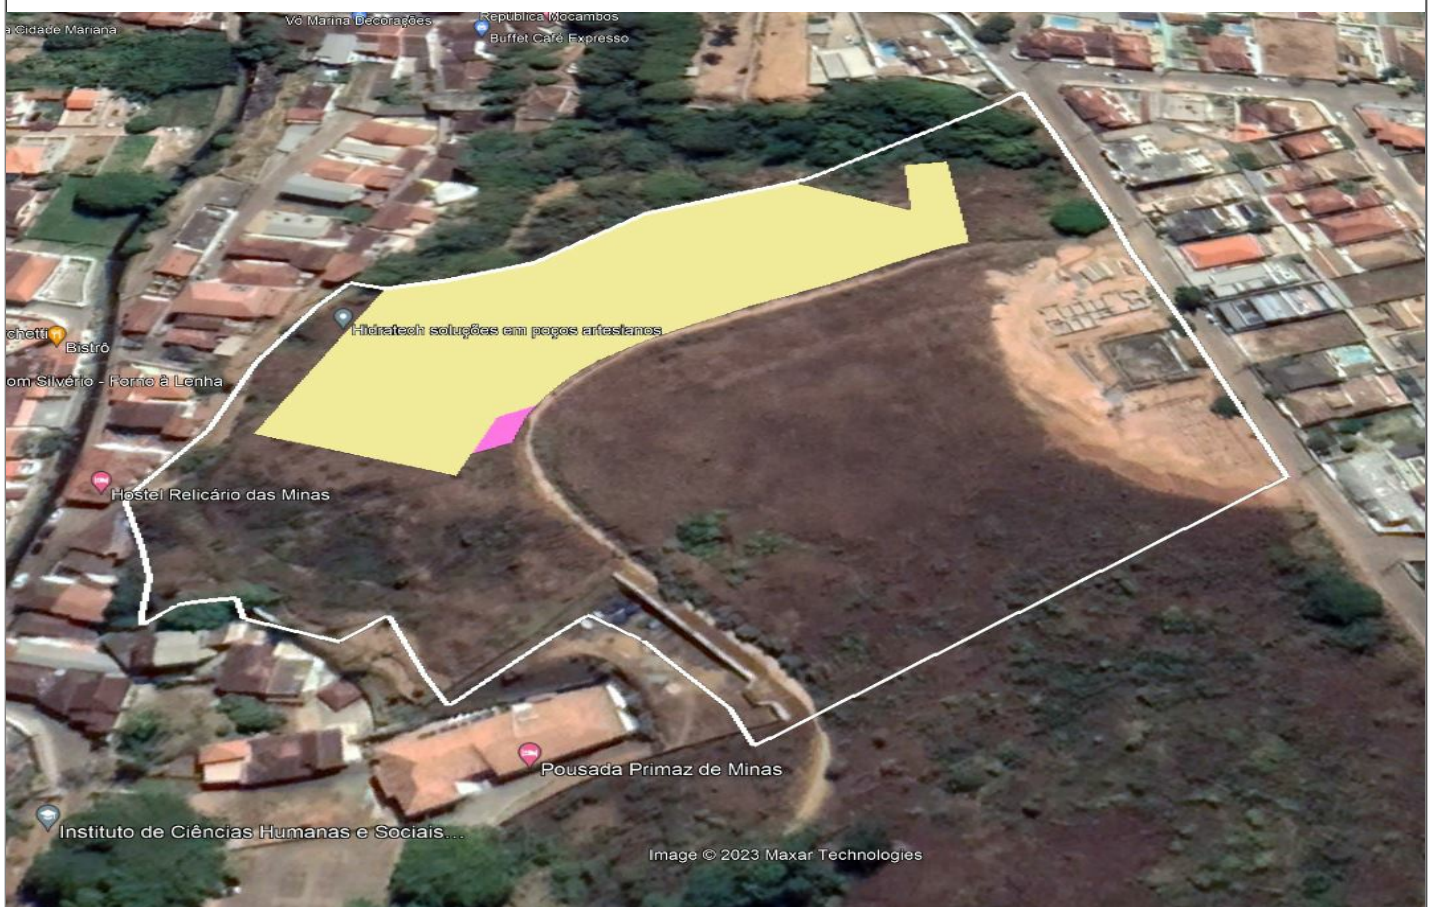
Coordenadas: Sirgas 2000 , Fuso 23K

X: 665482.47 mE ; Y: 7745682.20 mS

Polígono em amarelo: Compensação referente a Intervenção em Área de Preservação Permanente

Polígono em rosa: Compensação por supressão das espécies imunes de corte.

As medidas compensatórias serão executadas através da recuperação de área degradada no interior de Unidade de Conservação de domínio público municipal, localizada em Mariana/MG.

Como medida compensatória pela Intervenção em 0,7973 ha em Área de Preservação Permanente e supressão de 3 indivíduos da espécie *Handroanthus ochraceus*, imunes de corte, foi apresentado um Projeto de Recomposição de Áreas Degradadas e Alteradas.
