Parecer nº 36/SEMAD/SUPPRI/DAT/2022

**CAPA DO PARECER ÚNICO SLA 1394/2022**

Rodovia MGC 479  
- Trecho: Januária  
-  
Pandeiros

**PARECER ÚNICO SLA 1394/2022**

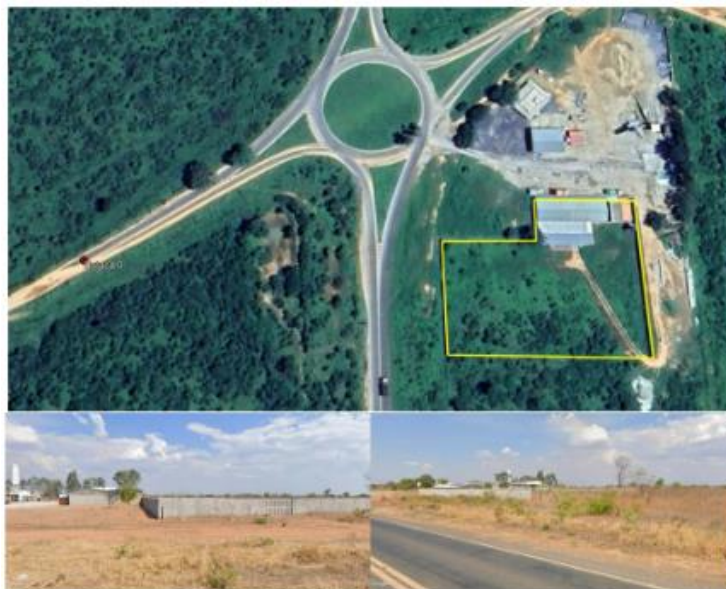
*Figura 4 Local onde estará implantado o canteiro de obras (fonte: informações complementares, 2022)*

O local proposto pelo empreendedor para atender como canteiro de obras trata de uma estrutura já existente e ocupada pela empresa CONCRETMIX Concreto e Pré-moldados. Está localizada a 200 metros da estaca inicial do trecho (próximo ao trevo de saída de Januária). Foi firmado contrato de locação entre a Concretomix e a empreiteira que executará as obras da rodovia para utilização da área e estruturas.

O local conta com estrutura como escritórios, salas, laboratório de análise de solos, almoxarifado, oficina de manutenção de veículos e equipamentos, vestiários, refeitório, banheiros, tanque de combustível e tanque de armazenamento de emulsões asfálticas.

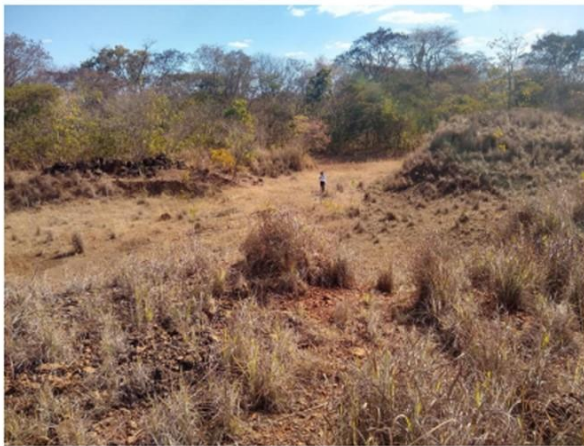
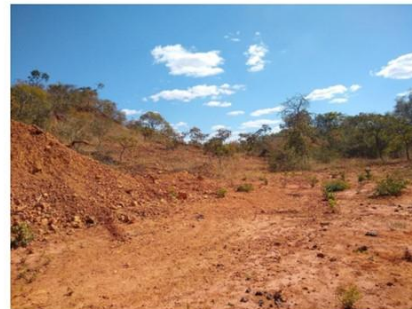
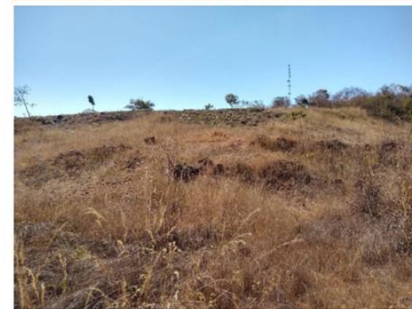
*Figura 11 Áreas das Jazidas 01, 02 e 04, como exemplos de áreas antropizadas, sem cobertura de vegetação nativa.*

Conforme descrito no Relatório Técnico nº 26/SEMAD/SUPPRI/DAT/2022 (SEI 47353981), as áreas das jazidas foram alteradas para minimizar os impactos das intervenções ambientais, bem como corrigir os arquivos de georreferenciamento das jazidas que se encontravam deslocados. Dessa forma, as jazidas que serão consideradas para exploração já foram exploradas no passado, de forma que não possuem hoje vegetação nativa: J01 (parte da área) J02 (parte da área), J04. A única jazida a ter supressão da vegetação é a J06 para realizar o corte e o aterro para correção da curva do projeto.

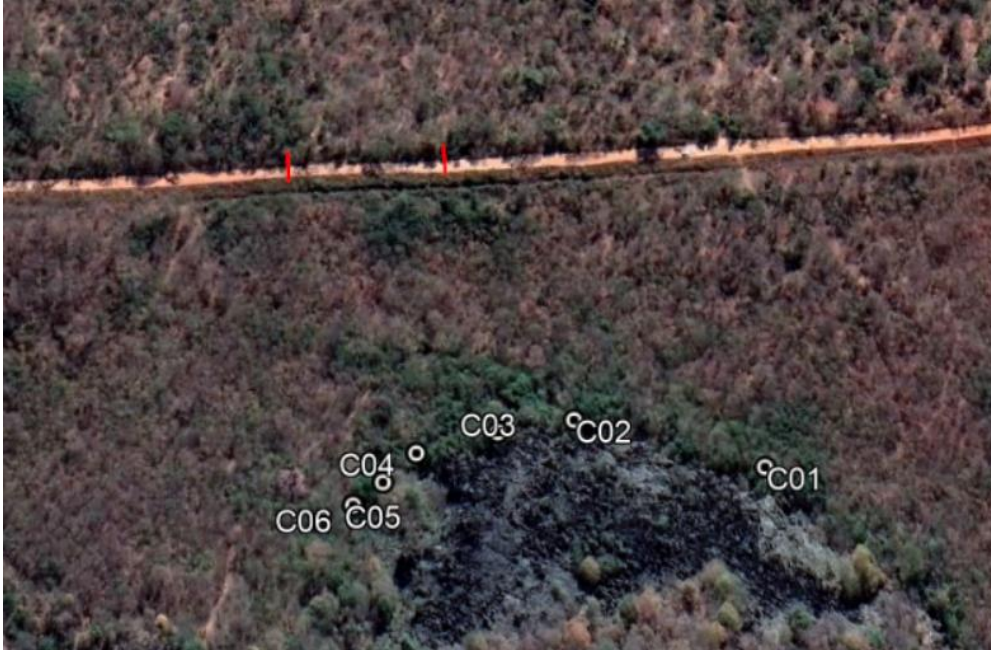
*Figura 12 Localização das cavidades em relação ao bueiro (linha na cor vermelha) localizado nas estacas 809 e 813+10.*

Ressalta-se que ao longo da rodovia estão previstas canaletas de drenagem que iram direcionar o fluxo pluvial para as porções rebaixadas do relevo, ou para os locais onde a infiltração é maior. Conforme, as informações complementares prestadas pelo DER não haverá bacia de acumulação longo do trecho.

Toda a drenagem da pista, irá desaguar nas áreas de valetão, e estes, por sua vez, estão interligados ao bueiro mais próximo, sendo este existente ou projetado. Tais estruturas são de terra o que irá favorecer a infiltração da água pluvial. Estes valetões, serão implantados seguindo o projeto de terraplenagem, no qual a configuração final dos taludes será de 3:2 para os taludes de corte, e 1:4 para os taludes de aterro. Como indicado no descritivo apresentado na informação completar a execução dos valetões:

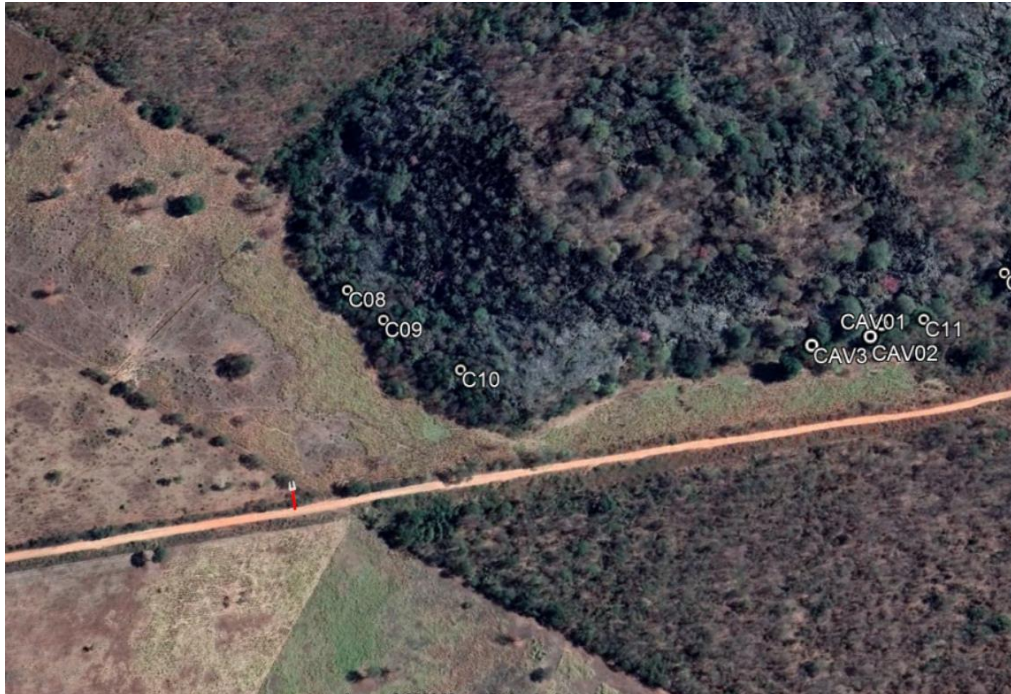
Figura 13 Localização das cavidades em relação ao bueiro (linha na cor vermelha e branca) localizado na estaca 551.

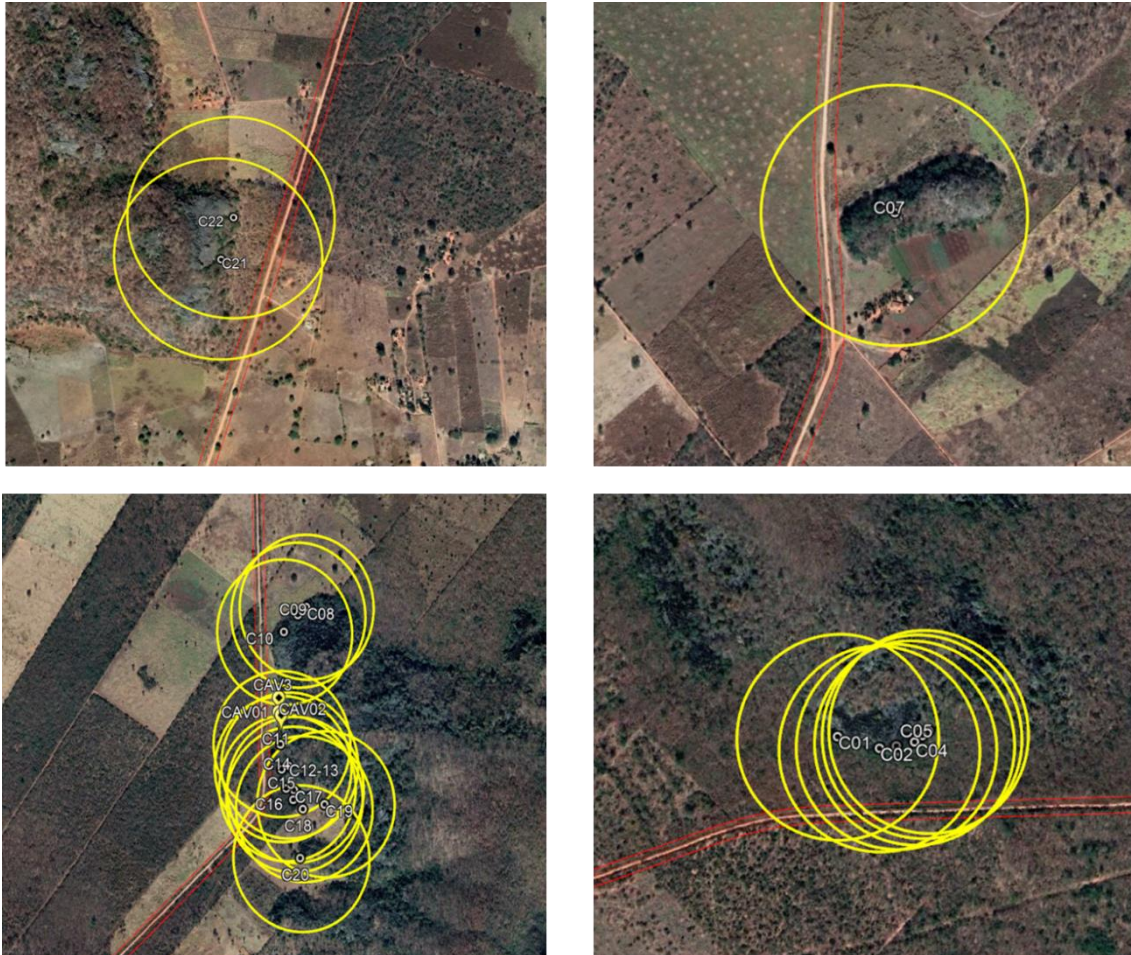
Figura 14 Área influência preliminar (250 m) das cavidades.

Ressalta-se, ainda, que conforme §3º do artigo 4º da CONAMA 347/2004, limitando, provisoriamente, a área de influência sobre o patrimônio espeleológico ao entorno de 250m da cavidade natural subterrânea (Figura 12). Assim, todas as atividades a serem realizadas no interior desta área de influência preliminar deverá ser executada com a devida cautela, respeitando, principalmente, o critério de segurança das cavidades, quanto as vibrações. Com destaque para os dois maciços que se encontram mais próximos da rodovia (Figuras 13 e 14). Deve-se aplicar, ainda, todas as medidas de controle e mitigação expostas neste parecer único.

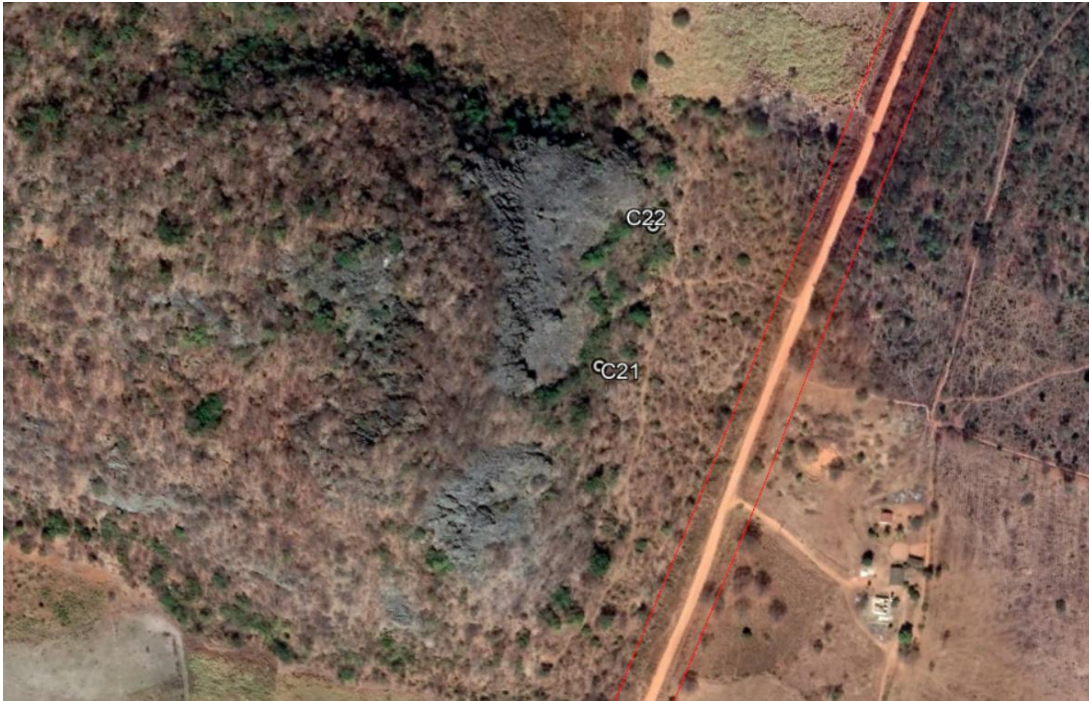
Figura 15 Maciços próximos a rodovia. Nota: Limite na cor vermelha é a área de servidão.
