1. Resumo

O empreendimento São Gonçalo Extração e Comércio de Granitos Ltda. atua no setor de mineração exercendo suas atividades no município Espera Feliz - MG. Em 05/06/2023, foi formalizado, na URA ZM, o processo administrativo de licenciamento ambiental de nº 1170/2023, na modalidade de Licenciamento Ambiental Concomitante – Fase Única (LAC1).

Como atividade principal a ser licenciada, o empreendimento requer “Lavra a céu aberto - Rochas ornamentais e de revestimento” (A-02-06-2) com produção bruta de 6.000 m³/ano; “Pilha de rejeito/estéril de rochas ornamentais e de revestimento, pegmatitos, gemas e minerais não metálicos” (A-05-04-6) com área útil de 0,968 ha e “Estrada para transporte de minério/estéril externa aos limites de empreendimentos minerários” (A-05-05-3) com extensão de 2,52 km. O empreendimento realiza ainda a atividade de “Postos revendedores, postos ou pontos de abastecimento, instalações de sistemas retalhistas, postos flutuantes de combustíveis e postos revendedores de combustíveis de aviação” (F-06-01-7), em razão de possuir um ponto de abastecimento para seu maquinário e veículos (diesel), porém, a capacidade de armazenamento (6 m³) é inferior ao parâmetr

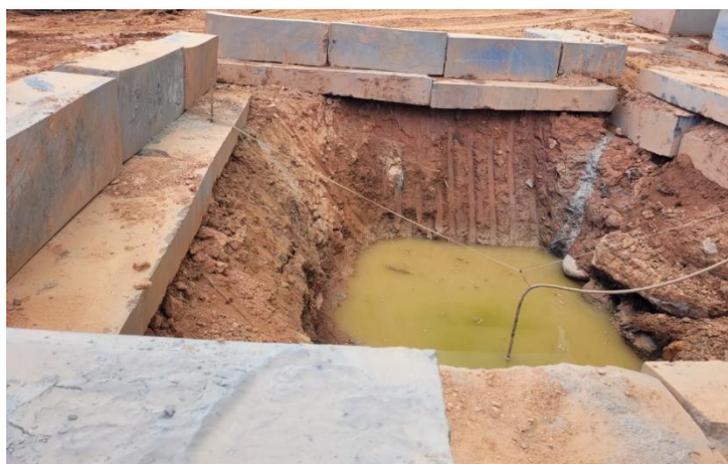
Armazenamento de água para recirculação e resfriamento do fio diamantado

A água utilizada para resfriamento do fio diamantado é armazenada em bacia de decantação e posteriormente recirculada neste sistema.

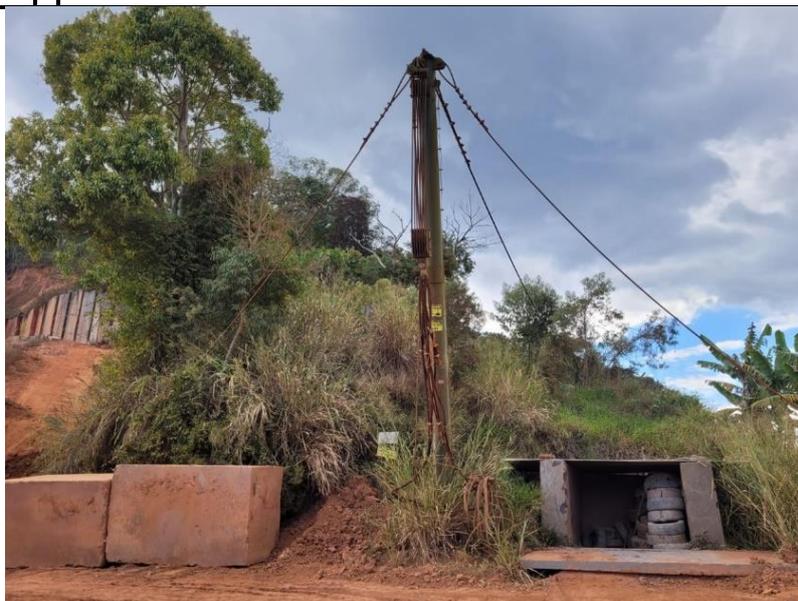
Pneus, também utilizados para amortecimento dos blocos e sistema pau-de-carga

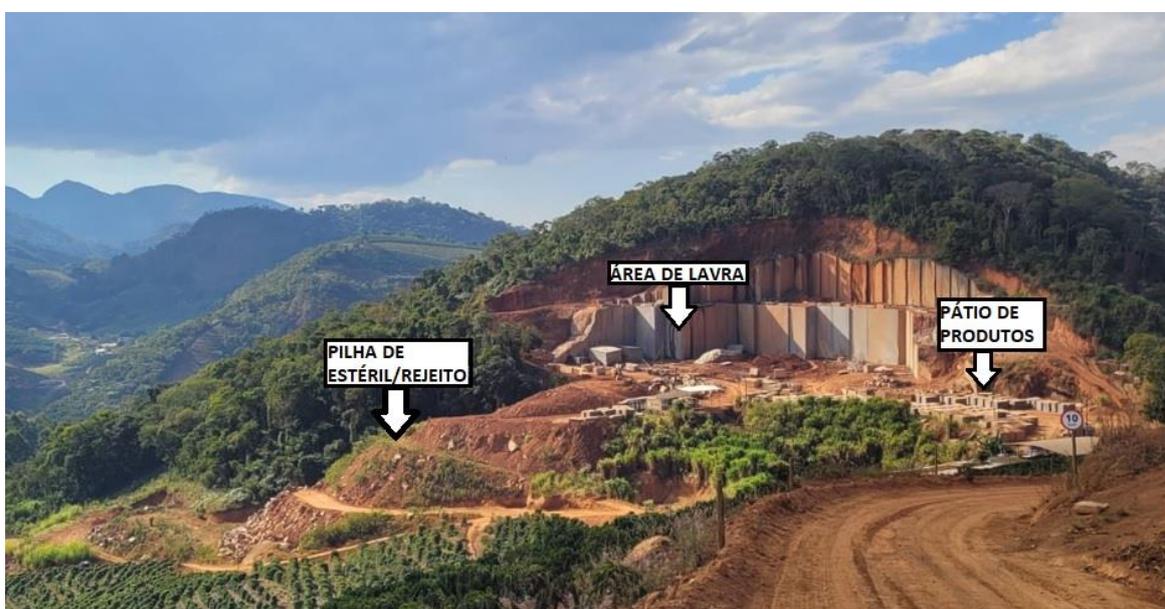
Visão geral do empreendimento identificando os pontos principais

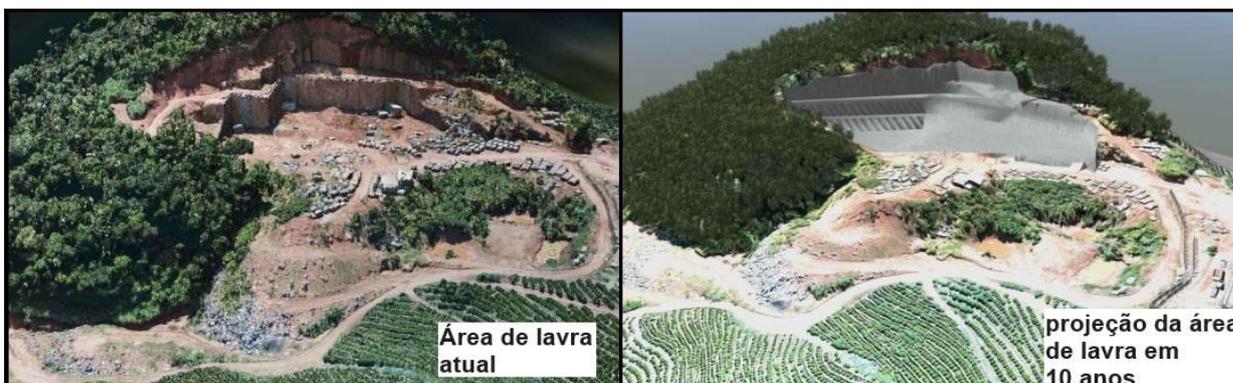
Área de lavra atual e projeção apresentada para 10 anos pelo empreendedor (Fonte: Id SLA 242641)

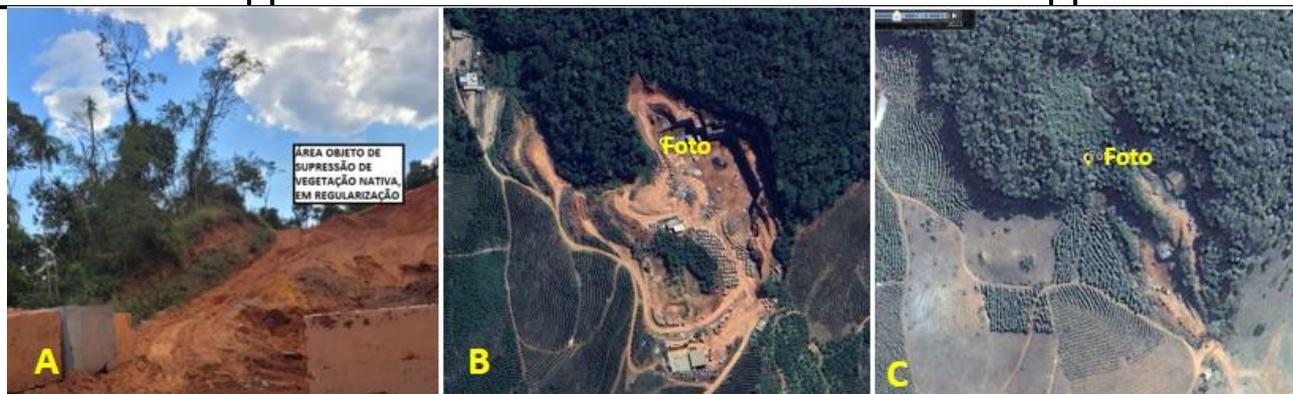
- A) Estado atual do local que sofreu supressão de vegetação nativa para ampliação da área de lavra do empreendimento. B) Imagem área da cava do empreendimento datada de 06/10/2023. C) Imagem área da cava do empreendimento datada de 25/11/2011 (Fonte: Auto de Fiscalização nº 52/2023 e Aplicativo Google Earth)

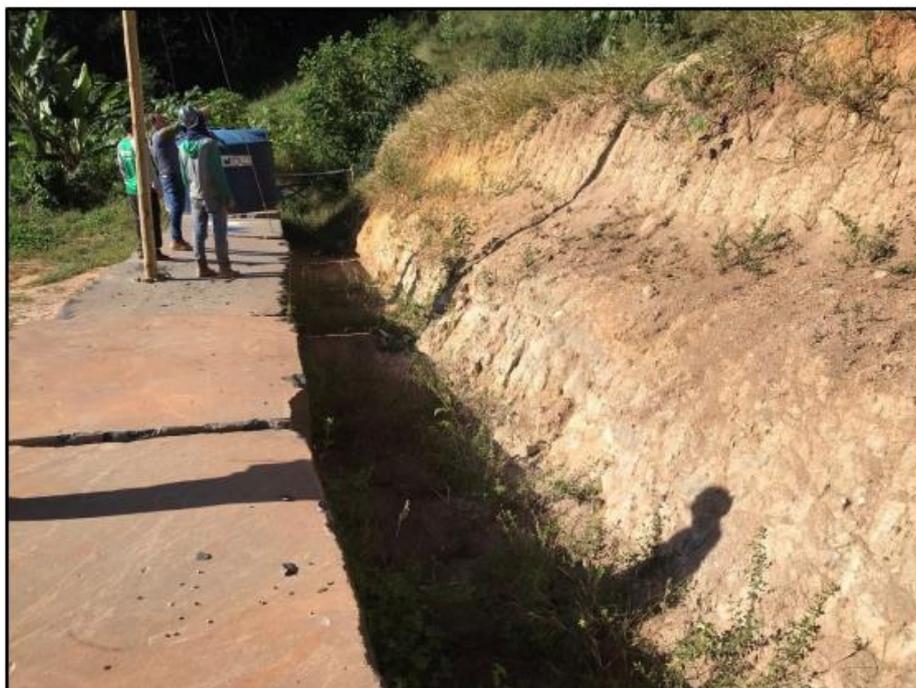
Canaleta de drenagem pluvial e contenção por blocos na pilha de estéril/rejeito (Fonte: RCA)

- Controle das movimentações de terra;
- Controle de deslizamento de áreas marginais;
- Medidas de proteção da área destinada à pilha de rejeito/estéril;
- Manutenção das redes de drenagem pluvial;
- Manutenção das vias de acesso internas.

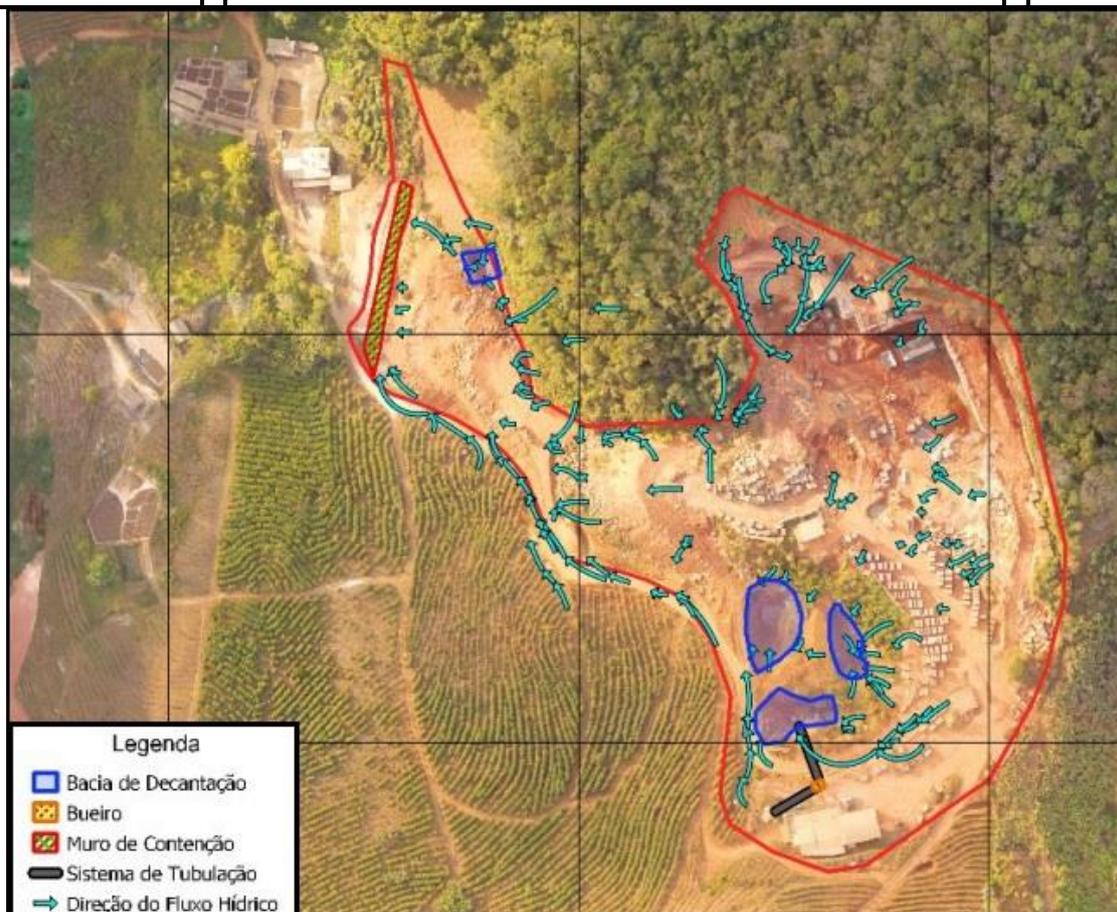
Projeto de drenagem pluvial em operação no empreendimento (Fonte: RCA – modificado)

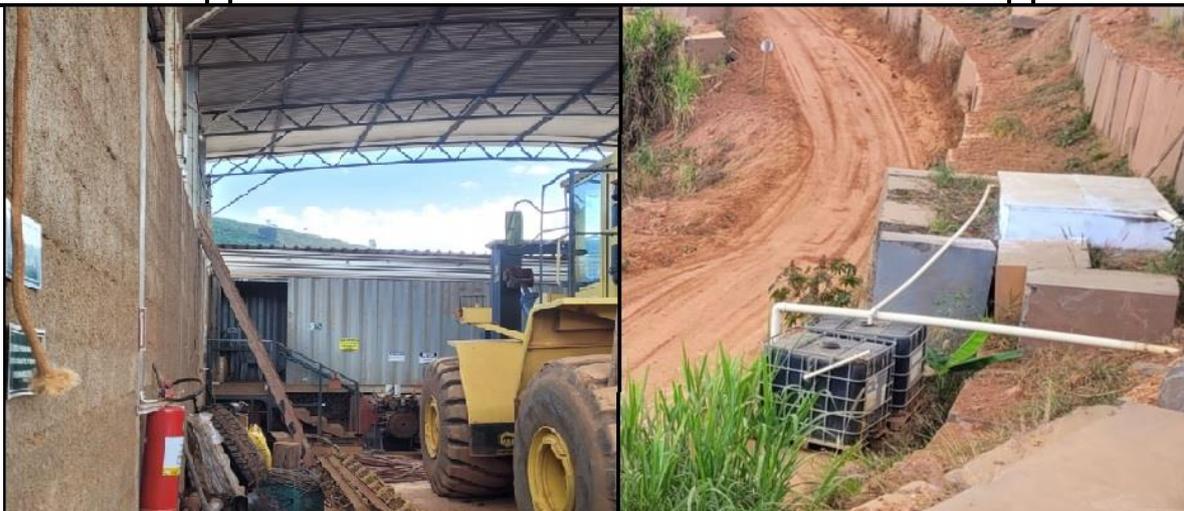
Tanto o galpão de manutenção, como o ponto de abastecimento possuem cobertura e piso impermeável. O tanque de combustível está instalado em local com bacia de contenção. O galpão de manutenção, possui um setor separado para armazenamento temporário de material potencialmente contaminante.

Área da oficina e a respectiva caixa SAO

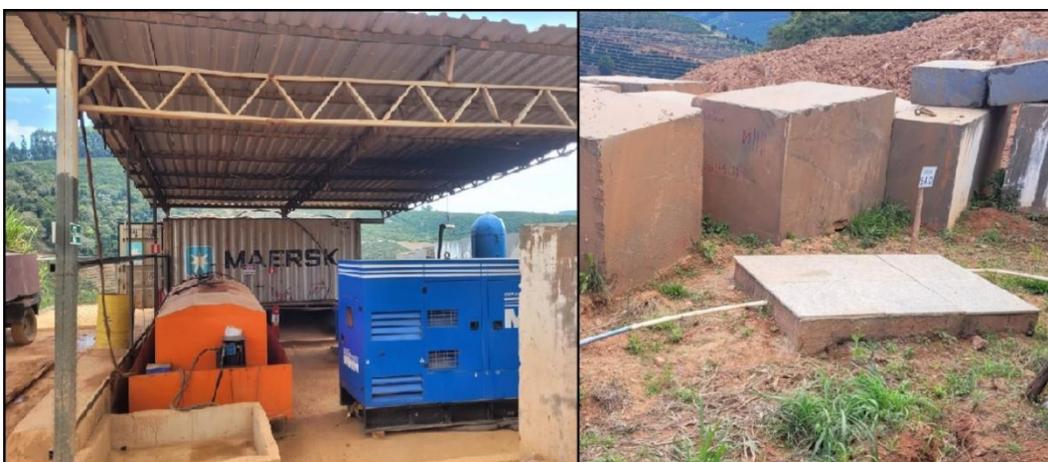
Juntamente com o ponto de abastecimento, o empreendimento possui uma infraestrutura para geração de energia (gerador), conforme observado na imagem abaixo, ao lado do tanque de combustível (diesel). Foi apresentado o Auto de Vistoria do Corpo de Bombeiros (AVCB).

Área do ponto de abastecimento e a respectiva caixa SAO
