Parecer nº 7/SEMAD/SUPPRI/DAT/2020

<b>CAPA DO PARECER ÚNICO</b> Parecer Único de Licenciamento LAC1 nº 1150/2020 (SLA)			
Nº Documento do Parecer Único vinculado ao SEI: 15935622			
PA COPAM Nº: 08819/2018/001/2018		SITUAÇÃO: Sugestão pelo Deferimento	
EMPREENDEDOR:	Fundação RENOVA	CNPJ:	25.135.507/0001-83
EMPREENDIMENTO:	Ampliação do Reassentamento de Bento Rodrigues	CNPJ:	25.135.507/0001-83
MUNICÍPIO(S):	Mariana	ZONA:	Rural
<b>CRITÉRIO LOCACIONAL INCIDENTE:</b> Supressão de vegetação nativa em áreas prioritárias para conservação, considerada de importância biológica "extrema" ou "especial", exceto árvores isoladas Localização prevista em Reserva da Biosfera, excluídas as áreas urbanas			
<b>CÓDIGO:</b>	<b>ATIVIDADE OBJETO DO LICENCIAMENTO (DN COPAM 74/04 ou DN 217/2017):</b>	<b>CLASSE:</b>	<b>CRITÉRIO LOCACIONAL:</b>
E-04-01-4	Loteamento do solo urbano, exceto distritos industriais e similares	2	2
E-03-06-9	Estação de tratamento de esgoto sanitário	2	2

<b>EMPREENDEDOR:</b> Fundação RENOVA	<b>CNPJ:</b> 25.135.507/0001-83
<b>EMPREENDIMENTO:</b> Ampliação do Reassentamento de Bento Rodrigues	<b>CNPJ:</b> 25.135.507/0001-83
<b>MUNICÍPIO:</b> Mariana	<b>ZONA:</b> Rural

Este parecer

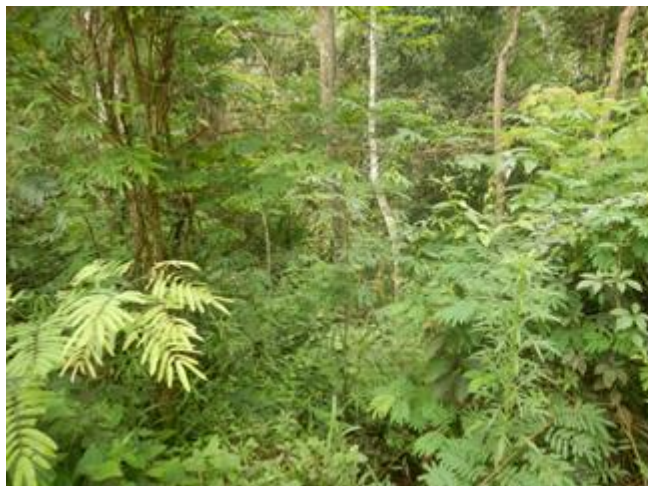
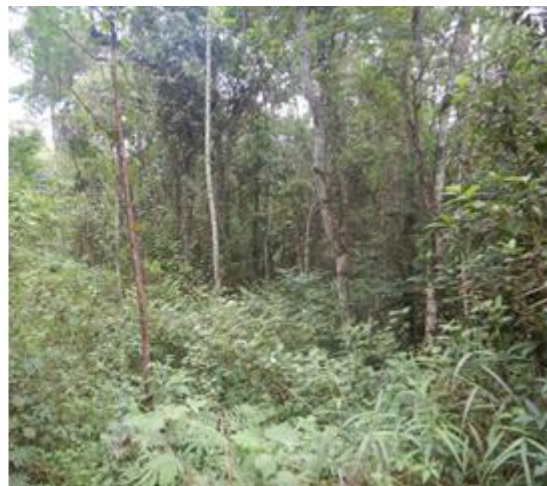
**Figura 5.3** – Fragmento de vegetação de FESD em estágio médio. Fonte: vistoria equipe SUPPRI/2019

Foi vistoriada uma das áreas requeridas para instalação do emissário que margeará um curso d'água em sua APP, a qual possui uma vegetação mais densa, característica de Floresta Estacional Semidecidual (FESD) em estágio médio (coordenadas X 662063 e Y 7756376). Foi possível observar, a presença de dossel e sub-bosque, árvores de grande porte e camada significativa de serapilheira, além de dados apresentados nos estudos através do levantamento quali-quantitativo, apresentando indivíduos com altura de 5 a 12 m e DAP médio de 10 a 20 cm caracterizando a área como em estágio médio de regeneração.

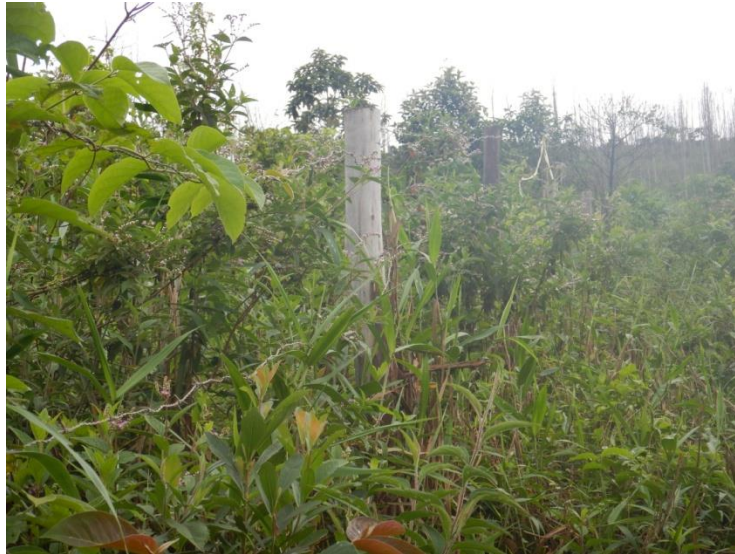
Os fragmentos considerados como área de formação herbáceo-arbustivo pelos estudos apresentados, tratam-se de FESD em estágio inicial de regeneração por não existir estratificação, conforme constatado em vistoria. A vegetação é composta de gramíneas exóticas (capim colômbio, gordura) e nativas (*Aulonemia effusa*) e de indivíduos nativos de porte arbustivo em início de regeneração e arbóreos isolados de pequeno porte, com baixo rendimento lenhoso, os quais foram amostrados por censo florestal. Foram levantados 224 indivíduos, sendo 9 famílias e 17 gêneros.

**Figura 5.5** – área característica da fitofisionomia herbáceo-arbustiva. Fonte: vistoria equipe SUPPRI/2019

Nesta fitofisionomia as espécies *Eremanthus erythropappus* e *Eremanthus incanus* (candeia) são as de maior representatividade, sendo encontrado também um valor significativo de indivíduos mortos e de eucaliptos.

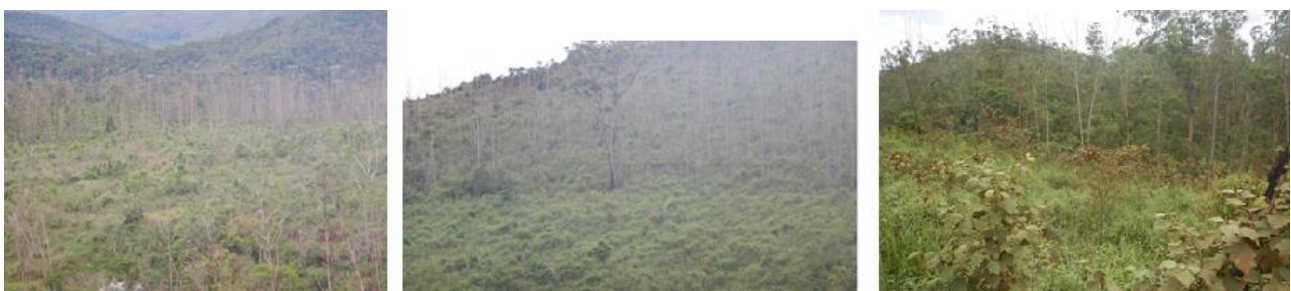
Foi solicitada também a supressão de diversas áreas de eucalipto (11,1341 ha), inclusive em faixas de APP, sendo alguns locais em início de desenvolvimento (rebrotas), alguns com indivíduos mortos e outros de maior porte com sub-bosque nativo de pequeno a médio porte, possuindo vegetação predominante de gramíneas exóticas e arbustos, além de alguns indivíduos arbóreos nativos isolados com rendimento lenhoso, os quais foram identificados através do censo florestal. As espécies nativas encontradas no sub-bosque são características da tipologia FESD, tais como jacarandá, sangra d'água, dentre outras.

**Figura 5.6** – Diferentes trechos das áreas de eucalipto. Fonte: vistoria equipe SUPPRI/2019

Nessas áreas foram levantados 2.825 indivíduos, sendo 20 famílias e 38 gêneros, destes 709 são eucaliptos.

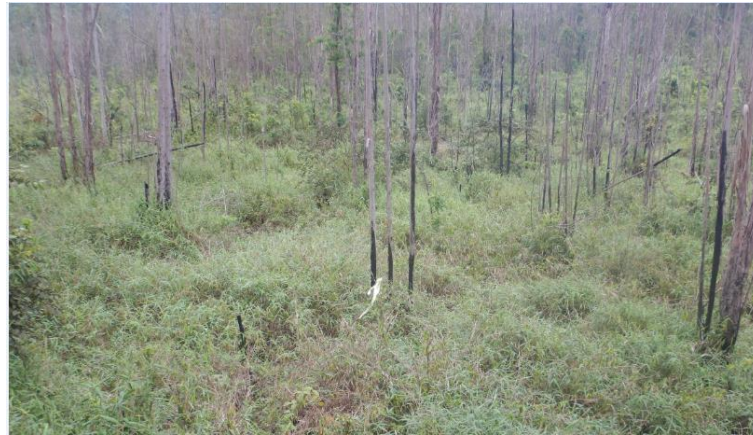
**Figura 5.7** – Foto: uma das áreas com vestígio de incêndio. Fonte: vistoria equipe Suppri 2019.

Ressalta-se que em algumas das áreas de eucalipto foram observados vestígios de incêndio florestal (troncos queimados), sendo informado pelo empreendedor que a pior queimada ocorreu no ano de 2017, quando a área era de propriedade da Arcelor Mittal. (coordenadas X 662283 e Y 7755721).

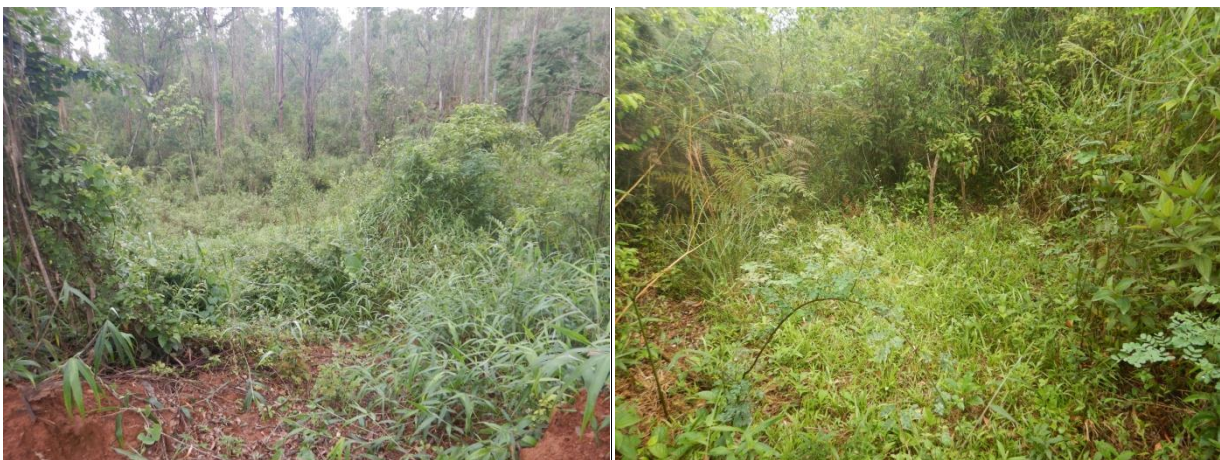
**Figura 6.4** – Área proposta para compensação das intervenções em APP. Fonte: Vistoria equipe Suppri 2019

Foi vistoriado trecho dessa área, o qual é limítrofe a área do loteamento, sendo observada a presença predominante de vegetação exótica de gramíneas e eucaliptos, além de alguns locais com solo exposto (coordenadas X 662286 e Y 7754317).

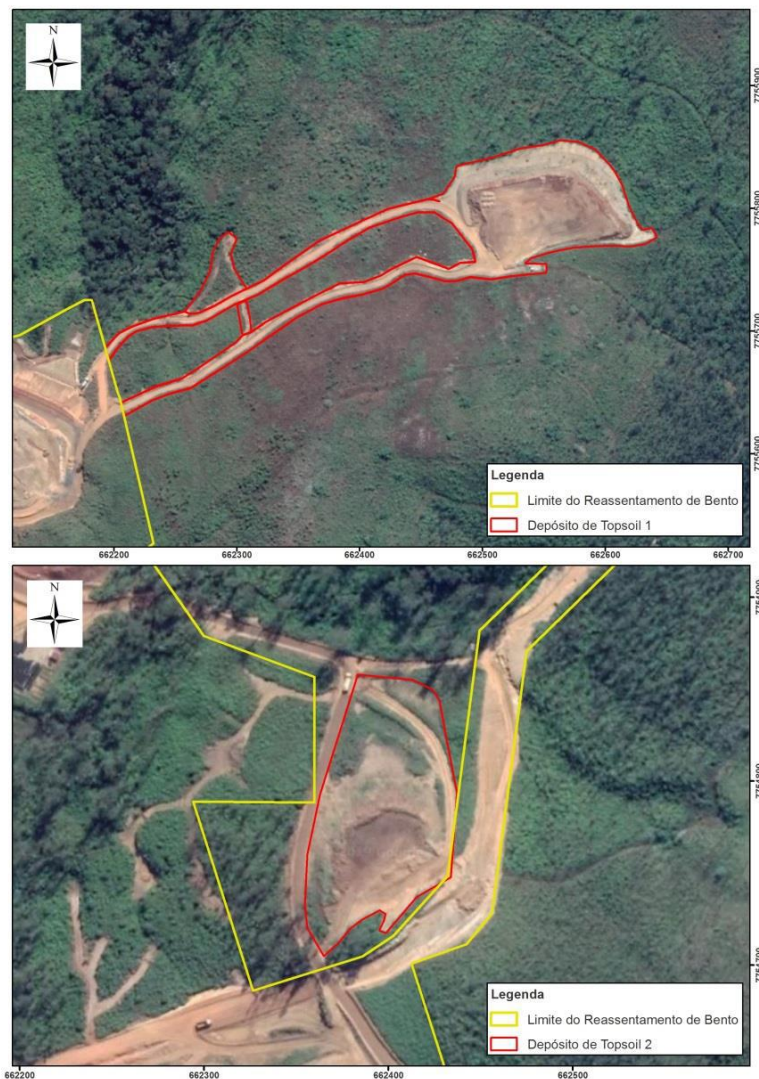
**Figura 8.1** - áreas de depósito de *topsoil* a serem recuperadas. Fonte: PCA 2020.

As áreas adicionais a serem recuperadas correspondem à porção do terreno utilizada para armazenar o material que foi retirado da superfície do solo na fase inicial do projeto. Trecho dessa área foi vistoriado pela equipe técnica da Suppri, conforme fotos abaixo.

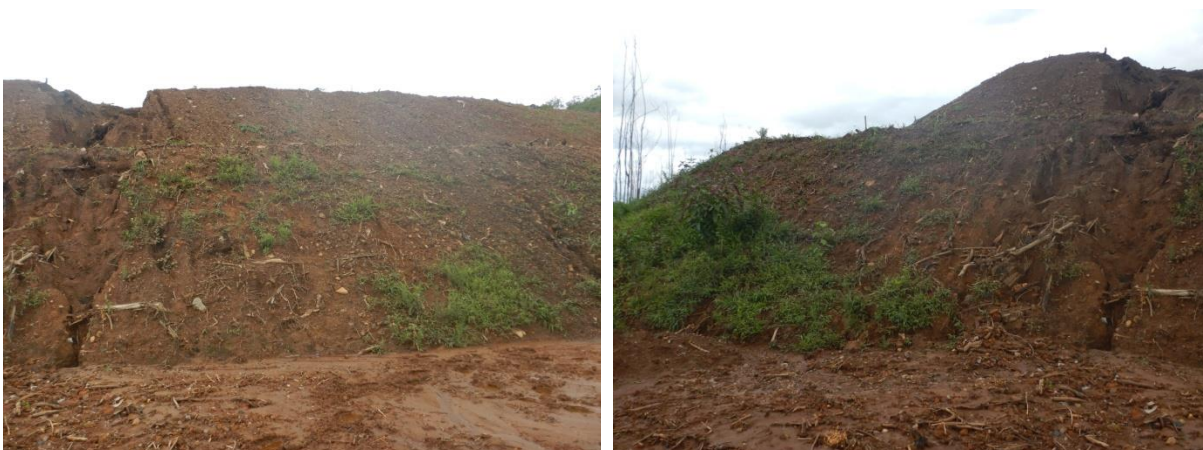
**Figura 8.2** - áreas de depósito de *topsoil* a serem recuperadas. Fonte: vistoria equipe Suppri 2019.

A revegetação dessas pilhas é importante para auxiliar no processo de sustentação e integridade dos recursos hidrológicos, bem como, conferir estabilidade e proteção natural contra erosão e assoreamento.
