Instituto Estadual de Florestas

Parecer nº 133/IEF/NAR POUSO ALEGRE/2024

PARECER ÚNICO

Trata-se de processo para obtenção de Documento Autorizativo de Intervenção Ambiental – D.A.I.A., de mineração de areia e cascalho em leito de rio, nas margens do Rio das Antas, no imóvel denominado Sítio Recanto dos Lagos, Bairro Guardinha, zona rural do município de Monte Sião – MG , onde foi observado em campo que no local, considerado APP, não há infraestruturas instaladas.

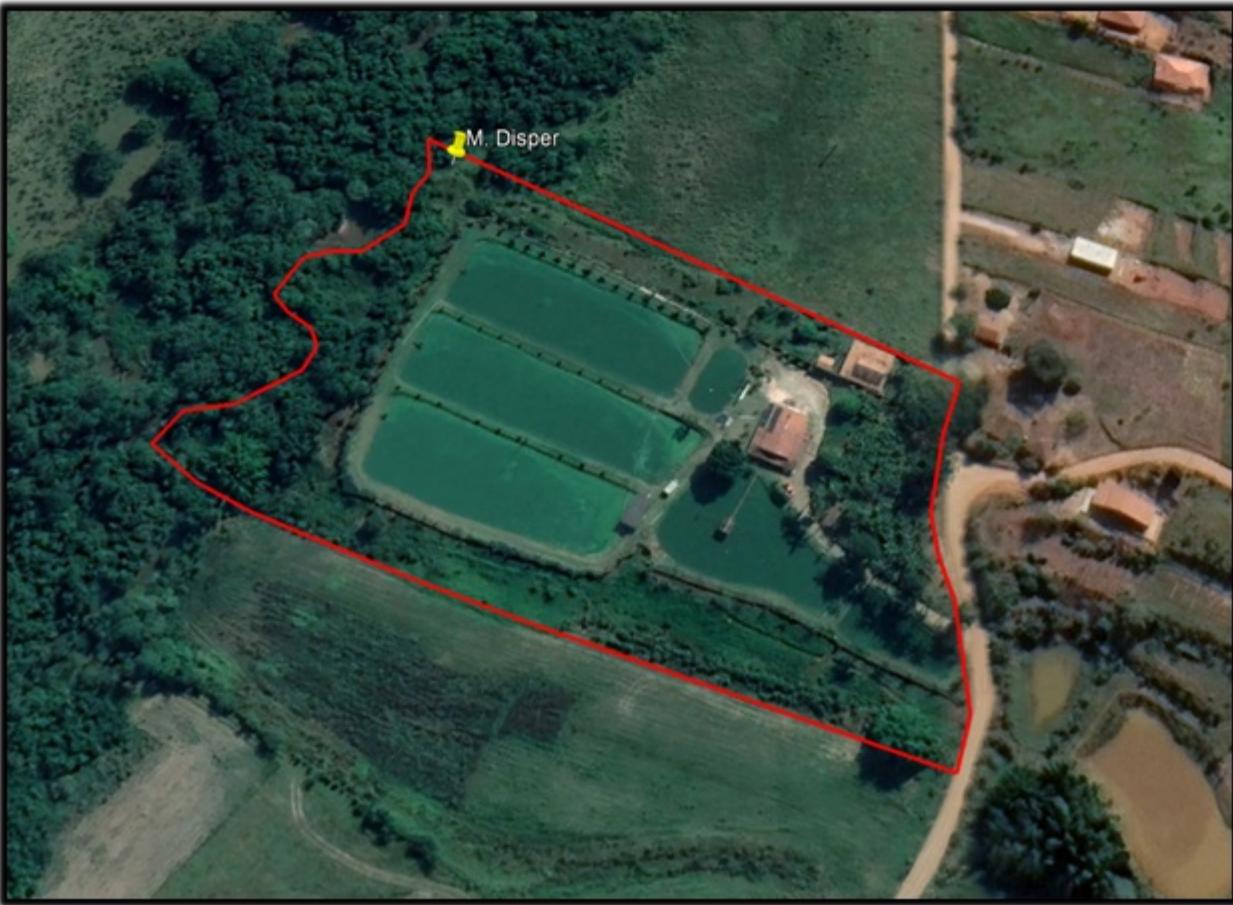
FIGURA 01: Panorâmica do empreendimento (extração areia) na propriedade Sítio Recanto dos Lagos, bairro Guardinha, município de Monte Sião/MG (Imagem Google Earth 2023).

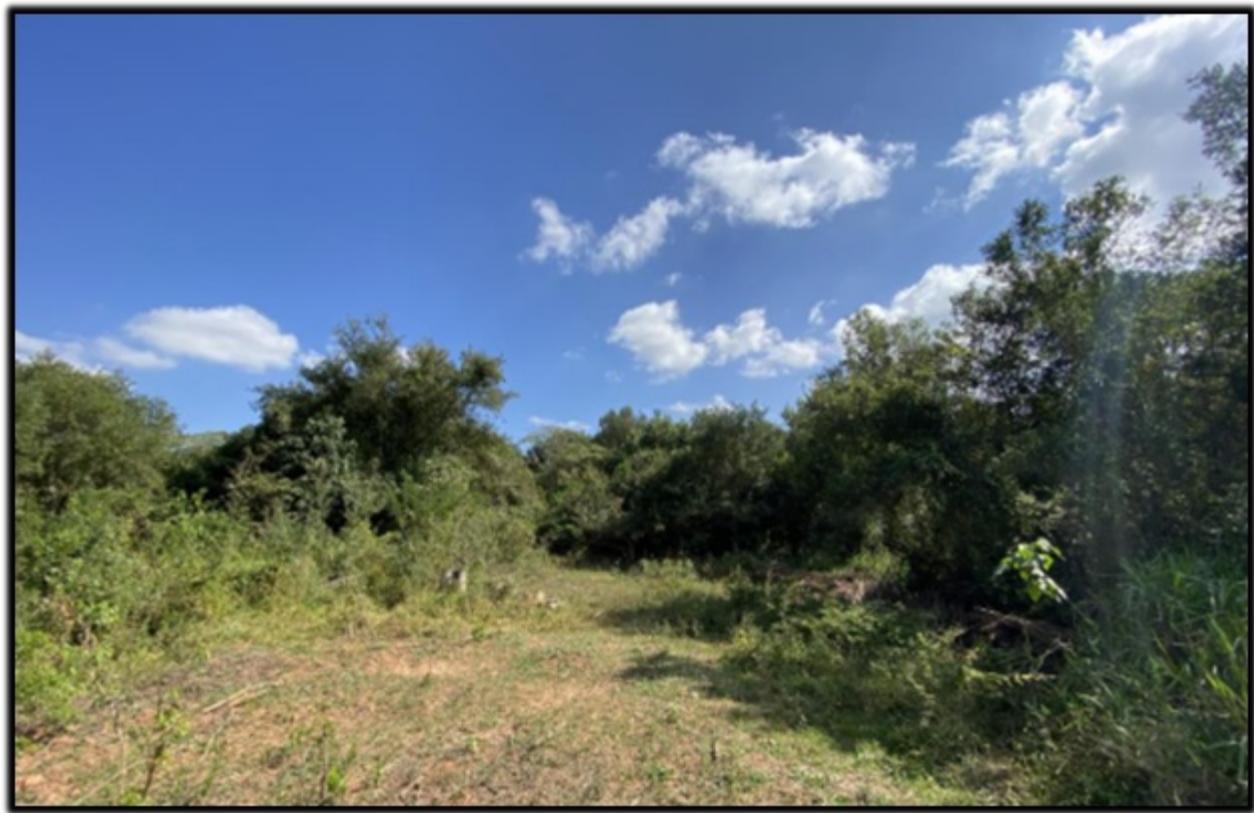
FIGURA 04: Área de preservação permanente do Rio das Antas na propriedade Sítio Recanto dos Lagos, bairro Guardinha, município de Monte Sião/MG.

A Área de Preservação Permanente, uma área de 1,5561 ha, presente na propriedade é recoberta por vegetação nativa, gramínea exótica (Braquiária) e árvores isoladas nativas, não está isolada por cerca de arame e não há vestígios de animais domésticos de médio e grande porte pastando no local.

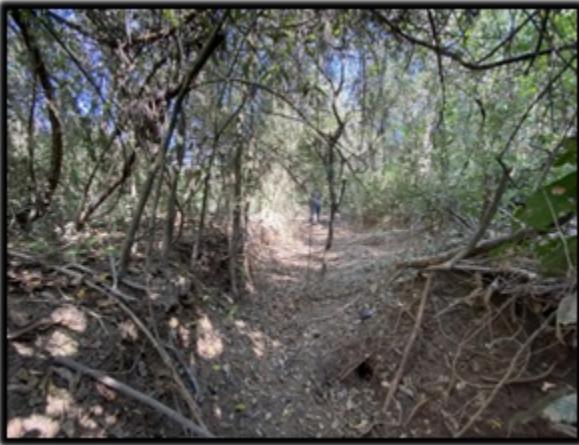
Nesses locais onde pretende-se instalar as tubulações, são encontrados fragmentos florestais que apresentam espaços entre a vegetação de maneira a possibilitar a passagem e também a manutenção das tubulações por onde ocorrerá a sucção da polpa de areia e a devolução da água no rio das Antas. Dessa forma, esclarecemos que as intervenções em área de preservação permanente a ocorrerem, aproveitaram as áreas onde a vegetação permite o acesso ao rio sem a necessidade supressão.

FIGURA 05 e 06: Área de preservação permanente onde passarão as tubulações de retirada e retorno no Rio das Antas na propriedade Sítio Recanto dos Lagos, bairro Guardinha, município de Monte Sião/MG.

Na APP deverá ser instalado, apenas, as tubulações de entrada e retorno da água do Rio das Antas.

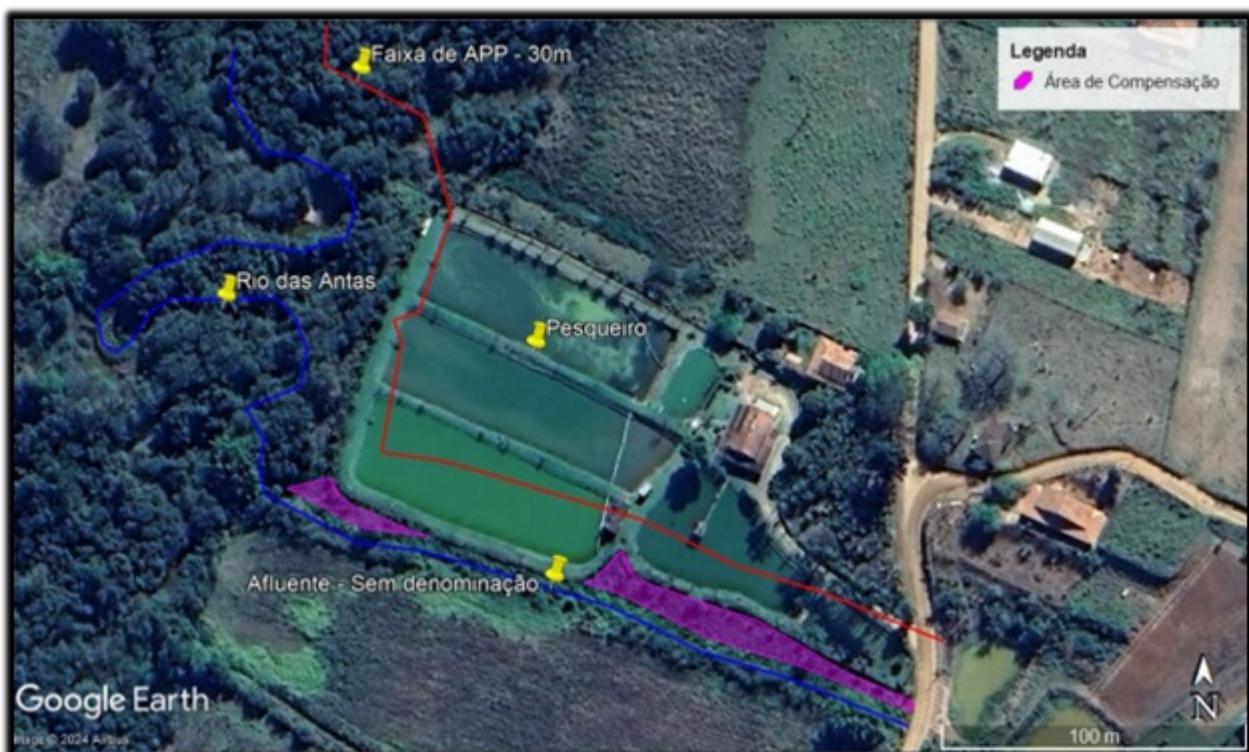
São coordenadas geográficas (UTM) de referência da área de compensação ambiental: N=7.511.474,88;E=345.791,37 - (Datum: SIRGAS 2000/Fuso: 23 K).

FIGURA 07: Local de implantação do PRADA (compensação ambiental) na propriedade Sítio Recanto dos Lagos, bairro Guardinha, município de Monte Sião/MG.

Foi apresentado Projeto de Recomposição de Áreas Degradas e Alteradas – PRADA, descrevendo a recomposição em parte da APP do Ribeirão S/D, situada dentro dos limites do imóvel, em uma área total de 0,1004 ha, dividida em 2 glebas, através do plantio total de 135 mudas de espécies nativas da região, no espaçamento 3,0 x 3,0 m, bairro Guardinha, município de Monte Sião/MG, coordenadas geográficas (UTM) N = 7.511.471 m e E = 345.804 m (gleba 1) e N = 7.511.431 m e E = 345.933 m (gleba 2) - (Datum SIRGAS 2000), conforme proposta descrita no PRADA, de responsabilidade do Engenheiro Florestal Amarildo Rogério de Oliveira Cruz, CREA-BA 25607/D, ART Obra / Serviço nº. MG20243081362, anexado.

Foi apresentado como medida compensatória a recomposição, na mesma propriedade, de uma área de 0,1004 ha, considerada área de preservação permanente, as margens do Córrego S/D, na mesma propriedade, dividida em 2 glebas, através do plantio total de 135 mudas de espécies nativas da região, no espaçamento 3,0 x 3,0 m, bairro Guardinha, sob coordenadas geográficas (UTM) N = 7.511.471 m e E = 345.804 m (gleba 1) e N = 7.511.431 m e E = 345.933 m (gleba 2) - (Datum SIRGAS 2000), conforme proposta descrita no PRADA, de responsabilidade do Engenheiro Florestal Amarildo Rogério de Oliveira Cruz, CREA-BA 25607/D, ART Obra / Serviço nº. MG20243081362. O local está recoberto por gramínea exótica rasteira.
