PREFEITURA DE  
**PATROCÍNIO**  
UM NOVO TEMPO PARA TODOS

**SECRETARIA  
MUNICIPAL DO MEIO  
AMBIENTE**

**PARECER ÚNICO**

O presente Parecer Único é referente à análise do requerimento para intervenção ambiental convencional do tipo: intervenção em 00,04,00 hectares sem supressão de cobertura vegetal nativa em áreas de preservação permanente – APP no empreendimento Fazenda do Salitre – Matrícula 70.393, localizado no Município de Patrocínio-MG.

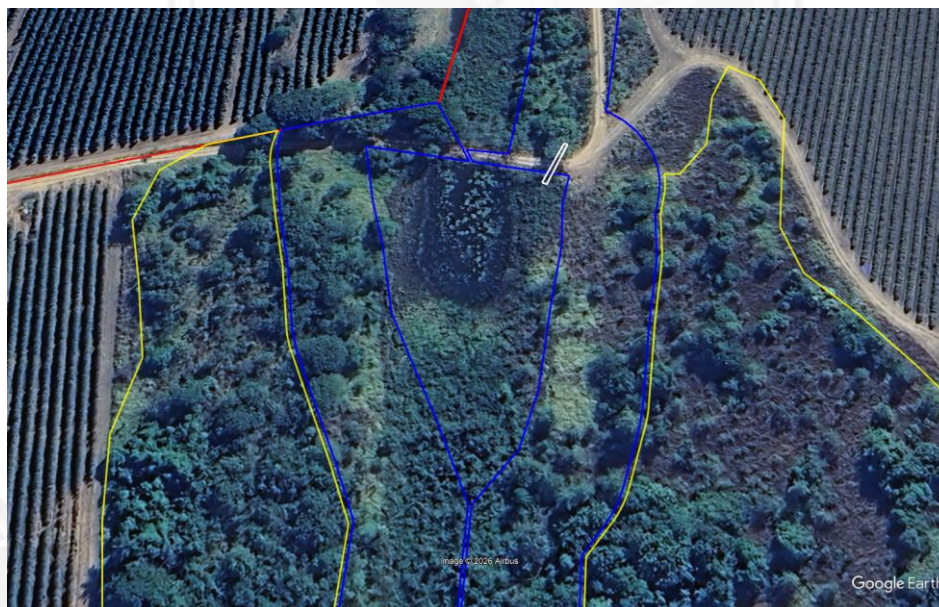
De acordo com o requerimento para intervenção ambiental (RIA) o empreendedor solicitou intervenção em 00,04,00 hectares sem supressão de cobertura vegetal nativa em áreas de preservação permanente (Figura 03).

**Figura 03:** Imóvel: vermelho; Reserva legal: amarelo; APP: azul; intervenção em APP sem supressão: branco

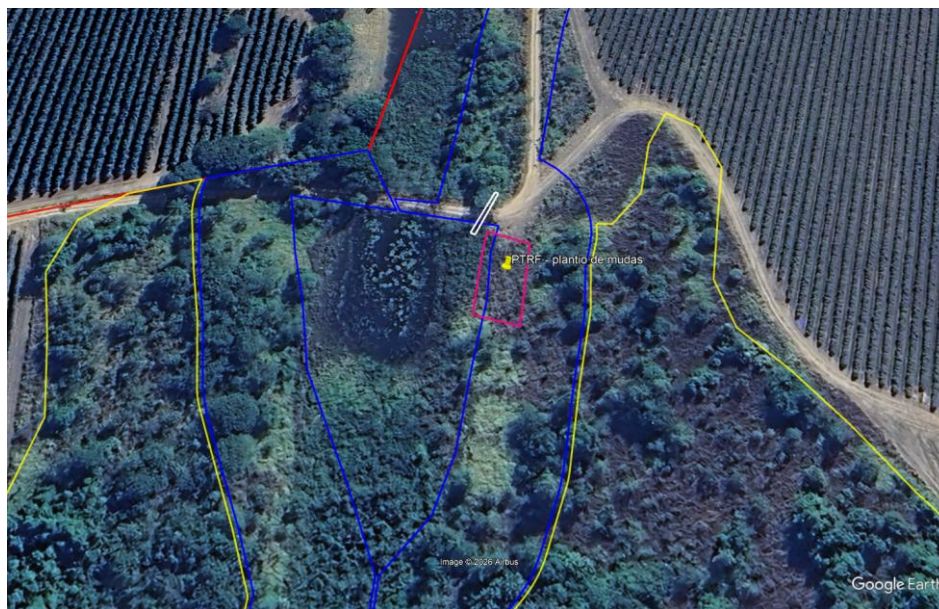
Considerando que foi apresentado o Projeto técnico de reconstituição da flora, de responsabilidade técnica do engenheiro ambiental e sanitarista Paulo Vitor Camargos Vidal CREA-MG 238012/D, ART nº MG20264977912, o qual contempla o plantio de 45 mudas nativas em uma área total de 00,04,00 hectares de APP (Figura 04) – em uma das margens da barragem, com espaçamento de 3,0 x 3,0 m, com cronograma de execução por três anos.

**Figura 04:** Imóvel: vermelho; Reserva legal: amarelo; APP: azul; intervenção em APP sem supressão: branco, PTRF a ser executado – em rosa

Sugere-se como compensação ambiental, a execução do referido PTRF apresentado nos autos do processo, com comprovação de sua execução através da apresentação de um relatório após plantio – próximo período chuvoso e de apresentação de relatórios semestrais de acompanhamento à SEMMA.

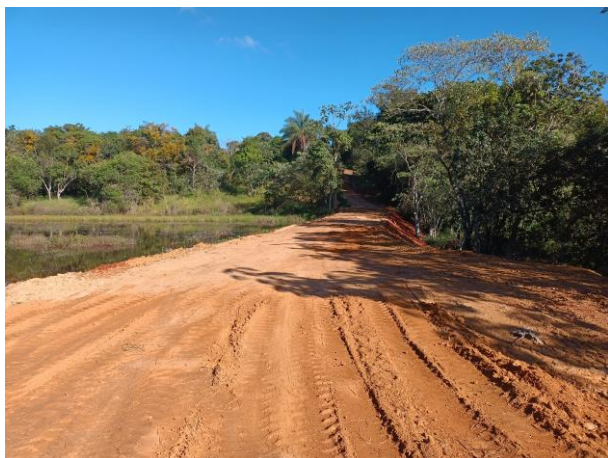
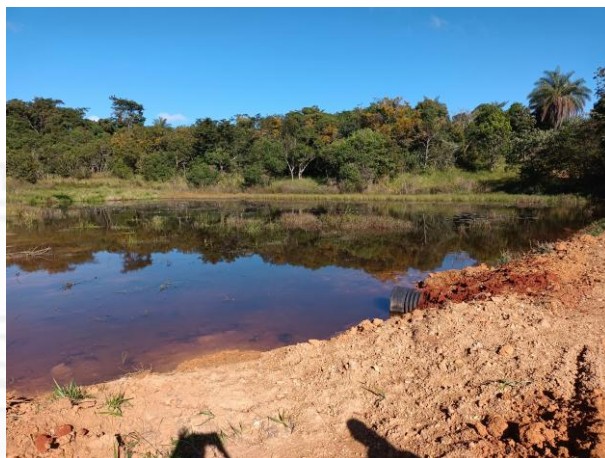
**Fotos 1 e 2: Talude reformado e barragem**

Para a recuperação da estrutura, foram adotadas técnicas de engenharia contemplando a regularização e recomposição da ombreira afetada por processos erosivos, estabilização dos taludes e proteção superficial das áreas expostas e substituição da antiga tubulação por manilhas de tubos de PEAD, sendo instalados 03 tubos conferindo maior eficiência hidráulica e maior segurança estrutural do barramento.

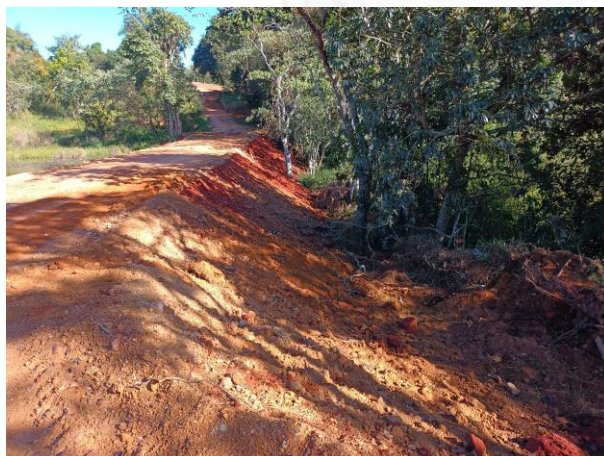
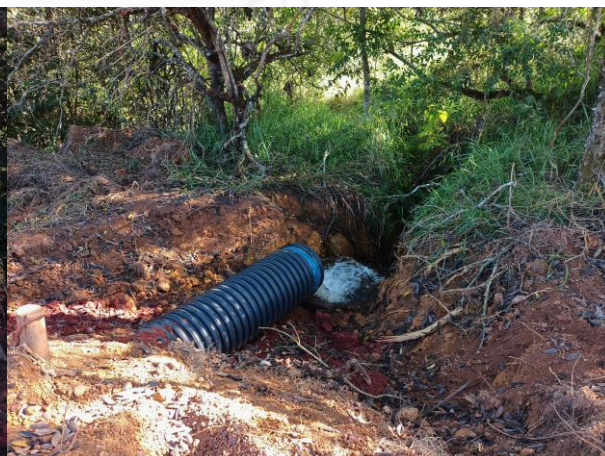
Em vistoria, verificou que após a manilha instalada, não existe um canal vertedouro/extravasor adequado, o qual deve ter um declive suave que direcione a água com segurança de volta ao leito natural do rio. Sendo assim, será condicionada a apresentação de relatório técnico-fotográfico, com ART, comprovando a adequação do canal vertedouro até atingir o nível natural do corpo hídrico.

**Fotos 3 e 4: Talude reformado e manilha instalada**

| Item | Descrição | Prazo |
|---|---|---|
| 03 | Apresentar relatório técnico-fotográfico, com ART, comprovando a adequação do canal vertedouro o qual deve ter um declive suave que direcione a água até atingir o nível natural do corpo hídrico | 90 dias |
