Parecer nº 44/IEF/NAR JANUARIA/2022

## PARECER ÚNICO

Denominação: Obras em caráter emergencial de recuperação de aterro, retaludamento, contenção, drenagem e pavimentação na Rod.: MGC-354, Km 152,5; Km 152,8 e Km 153,2, Trecho: Presidente Olegário B - Avenida Marabá (Patos de Minas), no município de Presidente Olegário/MG, sob jurisdição da 14ª URG/Patos de Minas do DER/MG, nos pontos de coordenadas geográficas: LAT: -18.433282, LONG: -46.427583/ LAT: -18.428367, LONG: -46.428708/ LAT: -18.425716, LONG: -46.428187 (OBRA DEFINITIVA). Área de Empréstimo 1 - Km 152,1 nos pontos de Coordenadas Geográficas: LAT: -18.423301, -46.428047; Área de Empréstimo 2 - Km 149 nos pontos de Coordenadas Geográficas: LAT: -18.397247, -46.435721; Áreas de Bota-Fora - Km 152,5 à Km 154,5 nos pontos de Coordenadas Geográficas: LAT: -18.425716, -46.428187 e LAT: -18.441322, -46.424546.	Área Total (ha): 3,6586	
Registro nº: Não se aplica	Município/UF: Presidente Olegário/MG

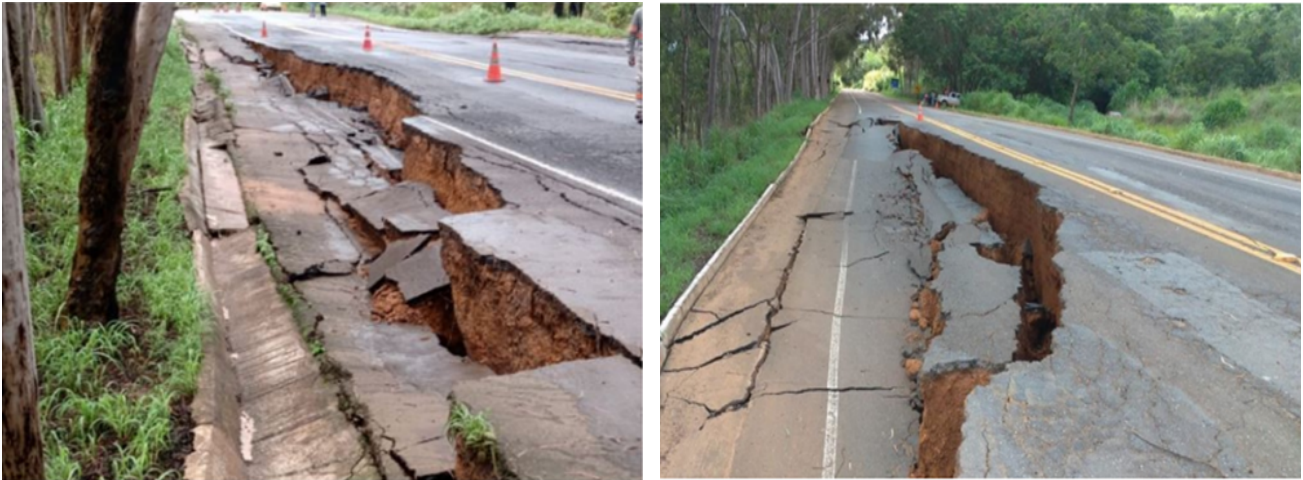
Figuras 1 e 2 - MGC354, km 153,2 e 152,5 - trecho: Presidente Olegário B - Av. Marabá (Patos de Minas)

o Projeto Simplificado de Intervenção Ambiental de natureza corretiva e foi desenvolvido com o intuito de apresentar os resultados dos estudos qualitativos e quantitativos dos recursos florestais e as intervenções ambientais, em caráter emergencial, visando a recuperação de aterro, retaludamento, contenção, drenagem e pavimentação na rodovia MGC-354 (152,5 km, 152,8 km e 153,2 km), trecho: Presidente Olegário B - Avenida Marabá (Patos de Minas), no município de Presidente Olegário, MG, entre as coordenadas UTM, 23 K: 348297/7965395; 349284/7961181. Ressalta-se que nos km 153,2 e km 152,5 devido às rupturas, ocorreu a formação de espessas trincas em formato de cunha e deformação generalizada no corpo do aterro. Informamos ainda que o segmento foi devidamente sinalizado e o tráfego de veículos está ocorrendo em caráter precário, através de variante com restrição de carga.

Considerando a necessidade de mitigar os riscos iminentes à integridade física e a segurança de todos os usuários da via, foi necessário e urgente a execução das obras de reconstrução do aterro e da pista de rolamento nos km 152,5 e 153,2, além do retaludamento no km 152,8. Considerado o exposto o DER/MG não tem outra alternativa a não ser, dar início às obras em caráter emergencial conforme art. 36 do Decreto 47.749/2019. Neste sentido o presente relatório visa solicitar a Autorização de Intervenção Ambiental (AIA) junto ao órgão ambiental estadual competente, objetivando a regularização da intervenção ambiental em 3,6586 hectares, sendo 3,3976 hectares com corte de indivíduos arbóreos isolados e 0,2610 hectares com supressão de fragmento de vegetação nativa característica do bioma Cerrado. Não houve supressão de vegetação nativa em área de preservação permanente.

No km 152,8, o talude do lado direito da pista está apresentando trincas que comprometem a estabilidade da estrutura, podendo ocorrer a ruptura total do maciço e o carreamento do material para a pista. Além disso, parte de uma casa que fica à montante do trecho, no km 152,8, sofreu rachaduras e parte desabou, devido à movimentação do solo (Figuras 5, 6 e 7). Neste ponto, o tráfego de veículos está ocorrendo em meia pista e no acostamento, também em caráter precário.

O segmento foi devidamente sinalizado e o tráfego de veículos está ocorrendo em caráter precário, através de variante com restrição de carga.
