GOVERNO DO ESTADO DE MINAS GERAIS
Instituto Estadual de Florestas
URFBio Mata - Núcleo de Apoio Regional de Carangola

Parecer nº 21/IEF/NAR CARANGOLA/2023

PARECER ÚNICO

Posto Faria Lemos Ltda

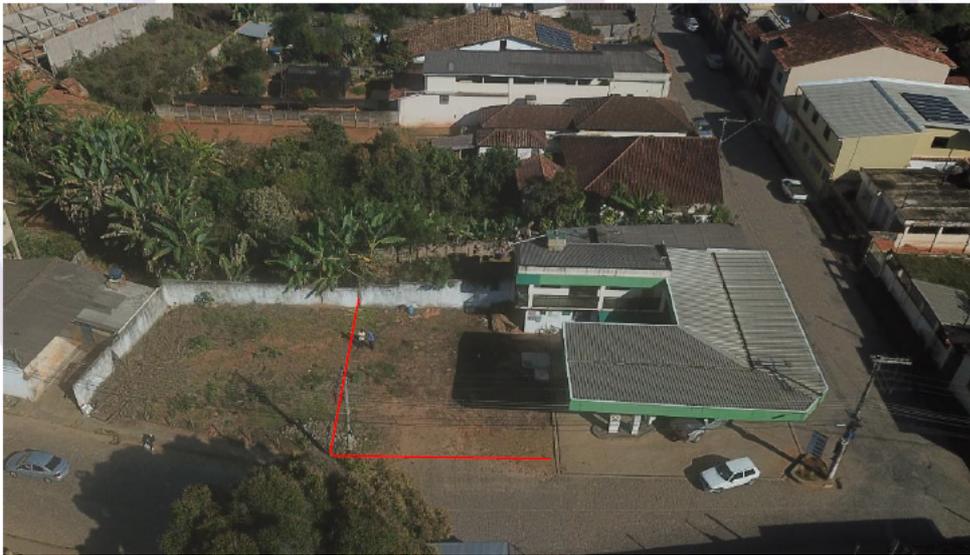
Unidade Operacional	Área ocupada (m²)
Edificação	269,39 m²
Caixa separadora de água e óleo	5,70 m²
Área pavimentada sem cobertura	40,87 m²
Pátio de Bloquete	363,70 m²
TOTAL DO IMÓVEL	679,66 m²

ÁREA DA INTERVENÇÃO EM APP SEM SUPRESSÃO

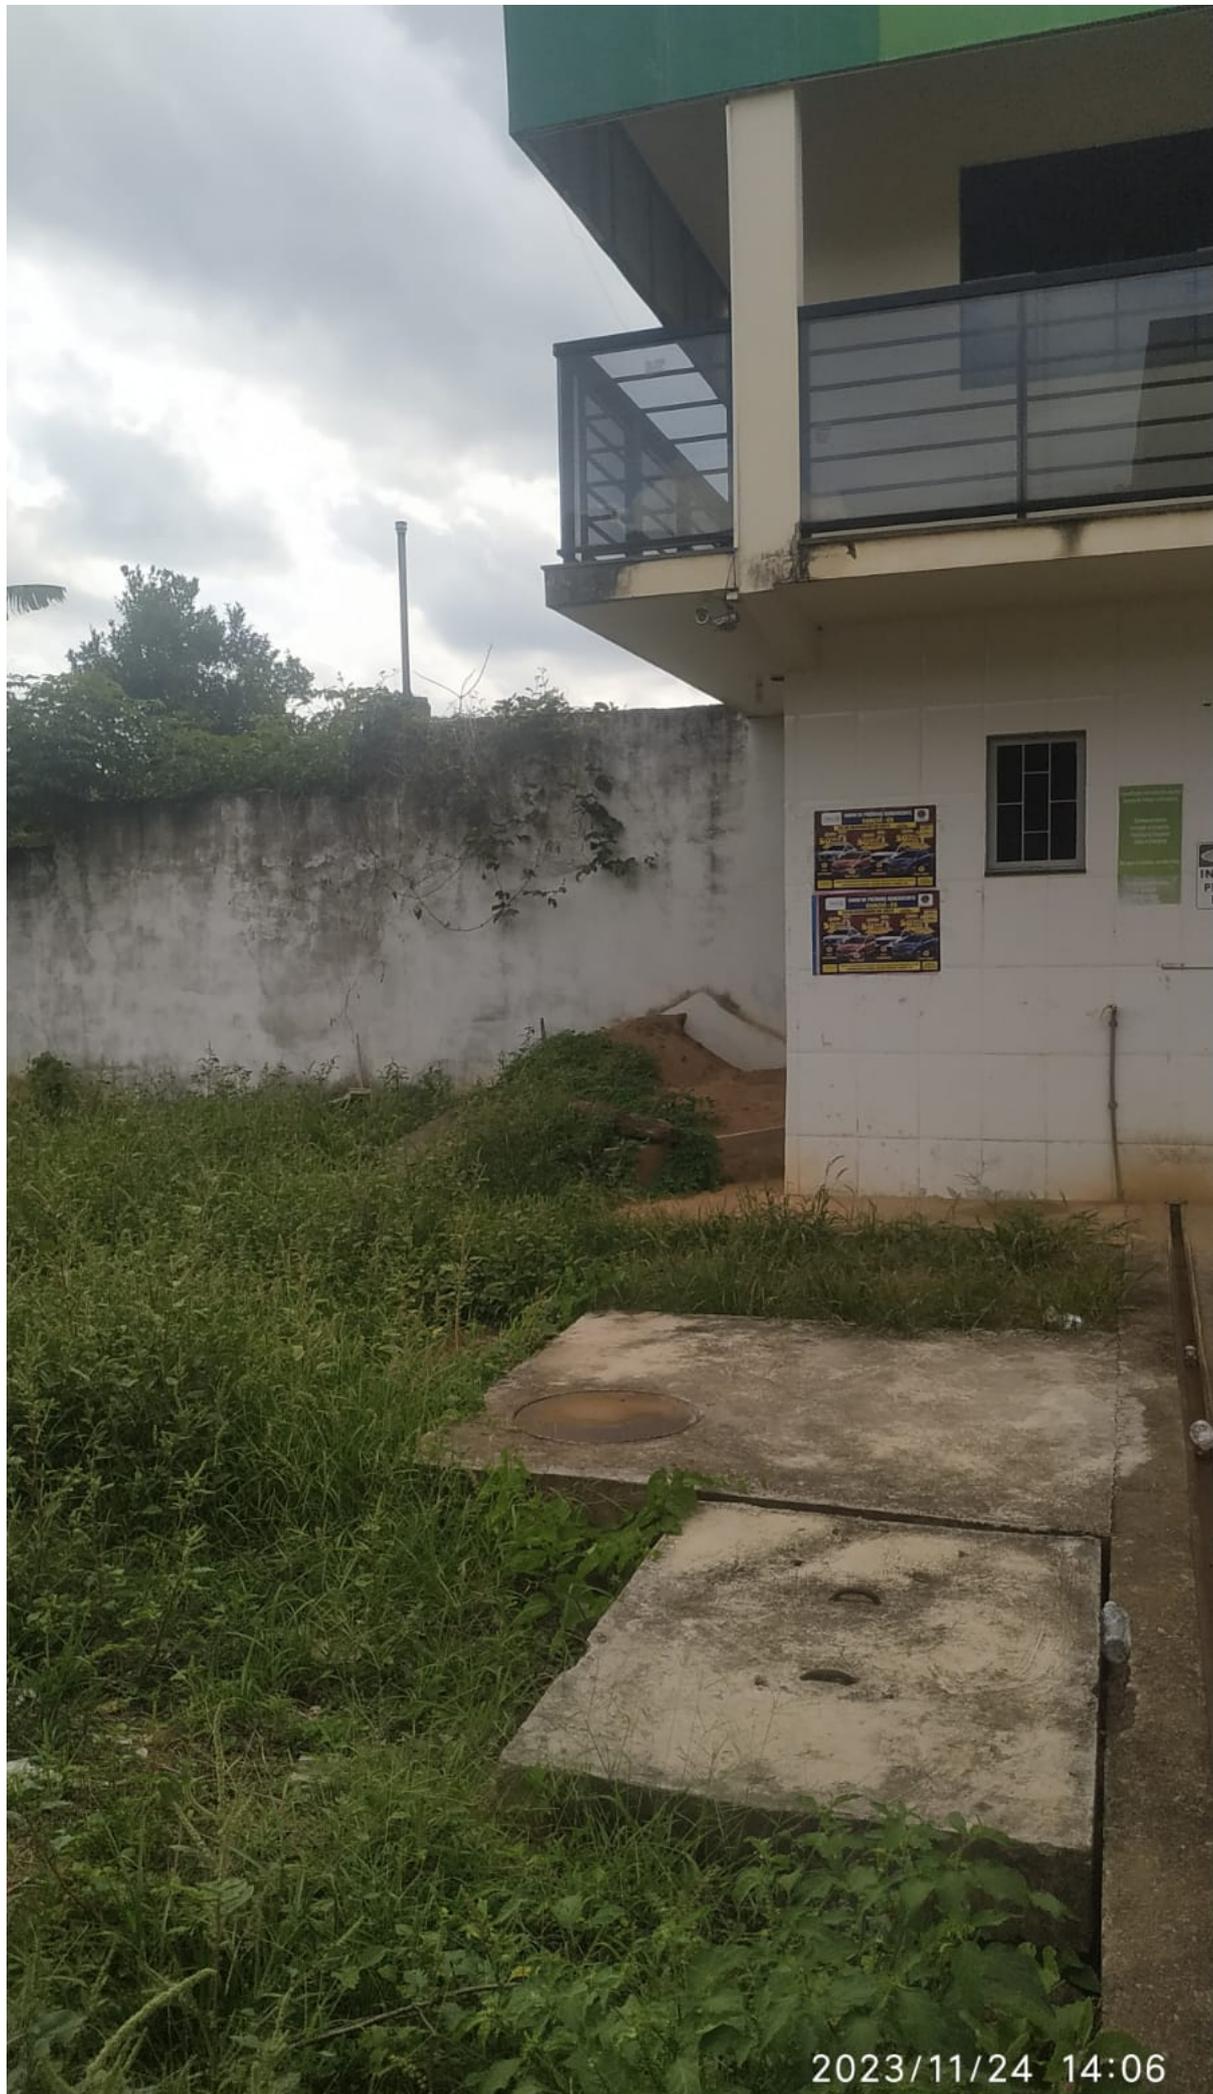
2023/11/24 14:06

Área a ser regularizada. Parte da construção e parte da caixa separadora de óleos e graxas.

Superado este assunto passamos para o enquadramento legal. A intervenção se dá pela necessidade da regulamentação de edificação localizada em lote urbano a separadora de água e óleo já instalada que tem cerca de 1,29 m² em APP (regularização corretiva).

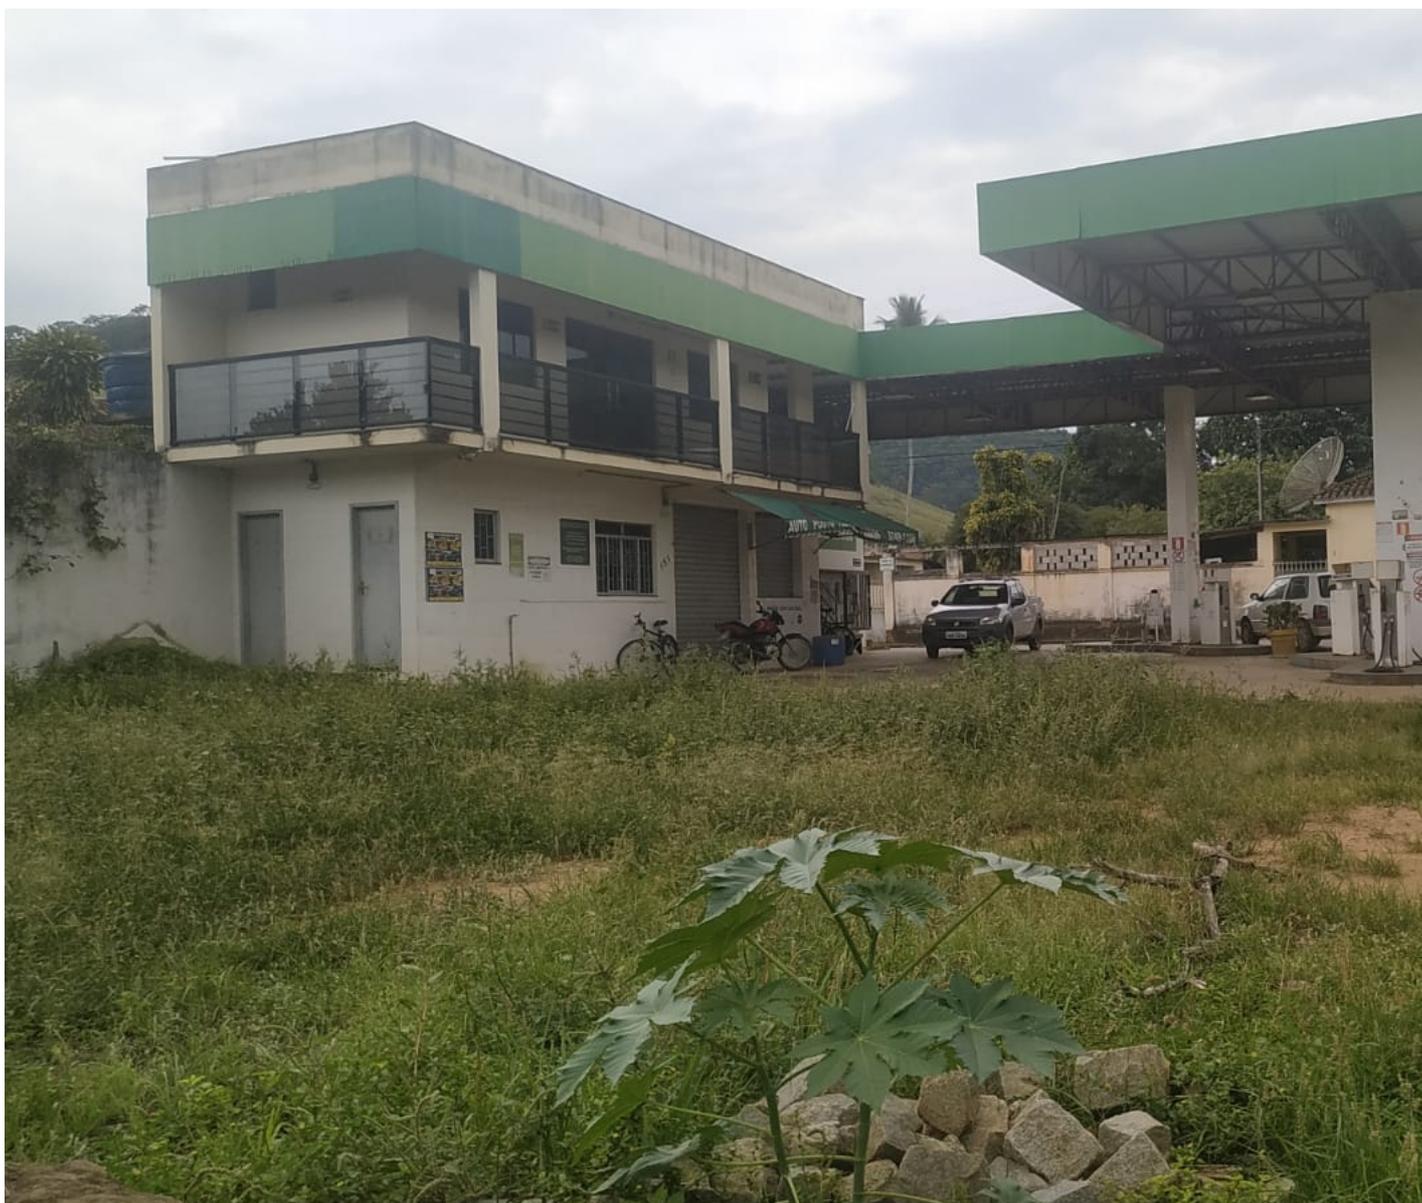
Área onde será colocado bloquetes ecológicos

2- A segunda intervenção em área de preservação permanente sem supressão de vegetação nativa refere-se a DAIA para pavimentar com bloquetes uma área local servirá para manobras e estacionamento de veículos
