RELATÓRIO DE VISTORIA

Em vistoria ao local para atendimento ao processo 2023CT000004 do requerente José Carlos Reis Pereira solicita a supressão de um oiti localizada na rua Francisco de Assis Nunes ao lado do nº94 no bairro Vila Casal.

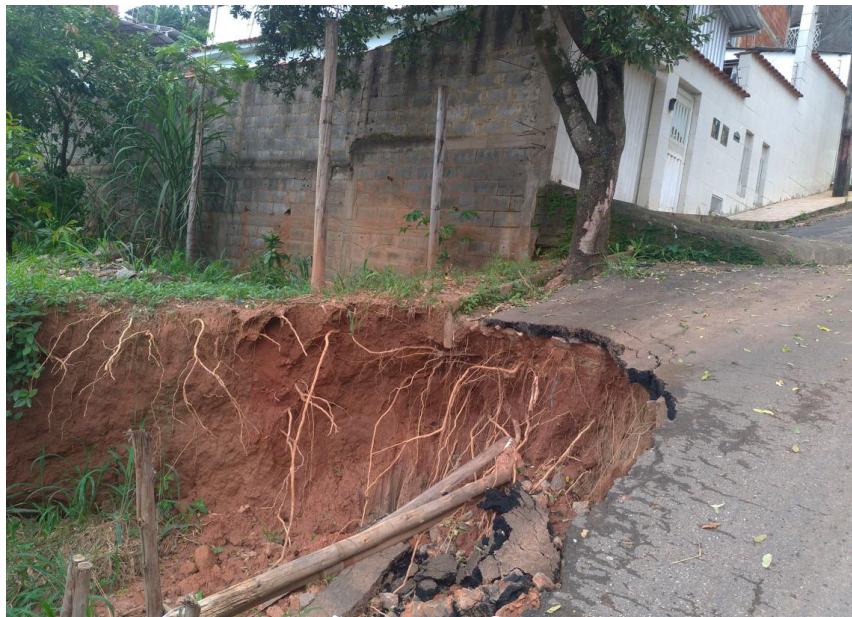
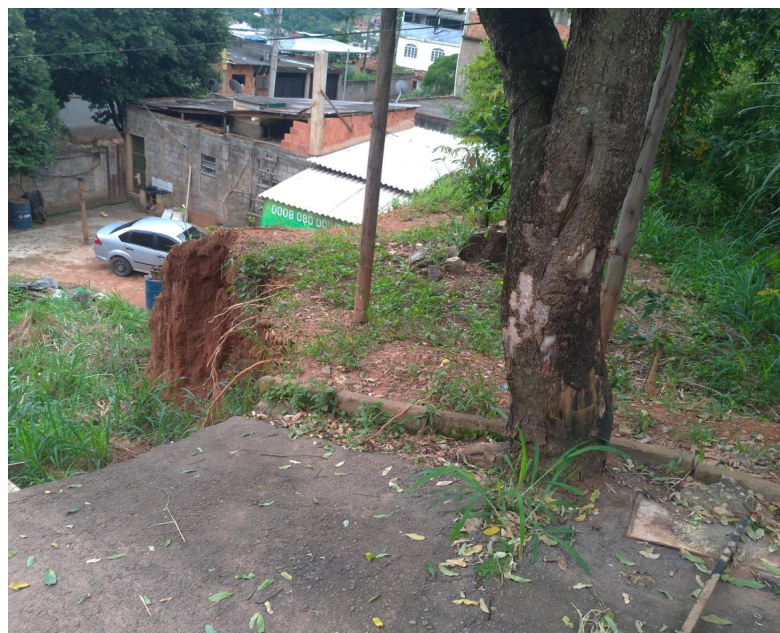
Anexo Fotográfico

No local foi verificado um grande processo erosivo, que se aproxima da árvore em questão e que compromete toda a via supracitada. A árvore encontra-se saudável sem inclinação aparente. A retirada da árvore sem que antes ou imediatamente seja feita a contenção do processo erosivo irá agravar a situação, expondo o solo e com a morte das raízes promovendo desagregação e acelerando o processo erosivo.

Portanto orientamos à Secretaria do Ambiente, Agricultura e Mobilidade Urbana que dê ciência à Secretaria de Obras para que seja providenciado a contenção necessária no local.

Em contrapartida orientamos à Secretaria do Ambiente, Agricultura e Mobilidade Urbana que faça a poda de redução de copa da árvore visando diminuir seu peso e altura de copa, mas mantendo suas funções de proteção e agregação do solo desempenhadas pelas raízes.
