Parecer Técnico SEMAD/SUPRAM SUL - DRRR nº. 52/2023

<b>Parecer Técnico de Licenciamento Ambiental Simplificado (RAS) nº 52/2023</b>				
<b>Nº Documento do Parecer Único vinculado ao SEI:</b> 64621705				
<b>PA SLA Nº:</b> 479/2023		<b>SITUAÇÃO:</b> Sugestão pelo indeferimento		
<b>EMPREENDEDOR:</b>	Prefeitura Municipal de Alpinópolis	<b>CNPJ:</b>	18.241.752/0001-00	
<b>EMPREENDIMENTO:</b>	Município de Alpinópolis	<b>CNPJ:</b>	18.241.752/0001-00	
<b>MUNICÍPIO:</b>	Alpinópolis	<b>ZONA:</b>	Rural	
<b>COORDENADAS GEOGRÁFICAS</b>	<b>LAT/Y:</b> 20°50' 56,84" S	<b>LONG/X:</b> 46°23' 59,25" O		
<b>CRITÉRIO LOCACIONAL INCIDENTE:</b> <ul style="list-style-type: none"><li>• Não há incidência de critério locacional</li></ul>				
<b>CÓDIGO:</b>	<b>PARAMETRO:</b>	<b>ATIVIDADE PRINCIPAL DO EMPREENDIMENTO (DN COPAM 217/17):</b>	<b>CLASSE</b>	<b>CRITÉRIO LOCACIONAL</b>
E-03-07-7	Cap. total aterrada em final de plano CAF de 5 t	Aterro Sanitário, inclusive Aterro Sanitário de Pequeno Porte (ASPP)	2	0

**Parecer Técnico de Licença Ambiental Simplificada (RAS) nº 52/2023**

**EMPREENDIMENTO:** Município de Alpinópolis

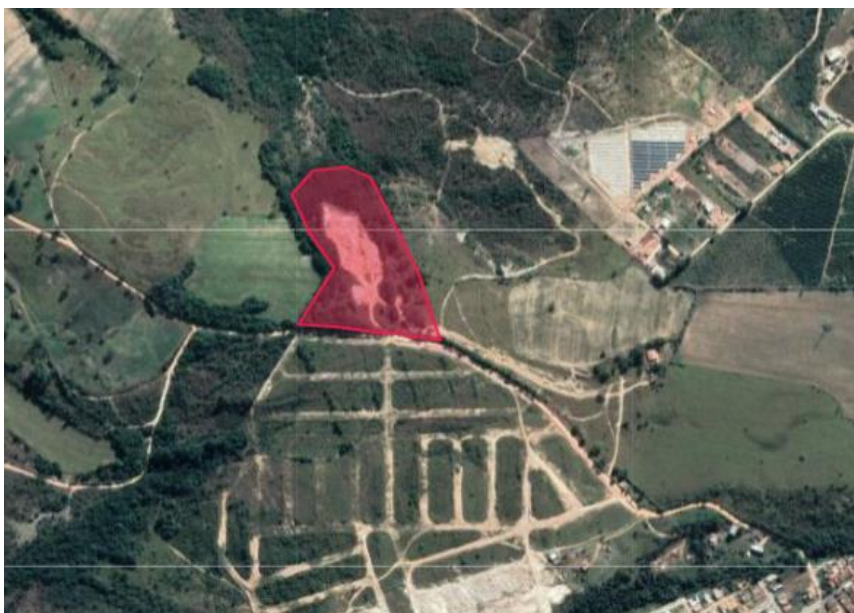
**FIGURA 01** - Imagem de satélite contemplando a área do empreendimento. Fonte: SLA

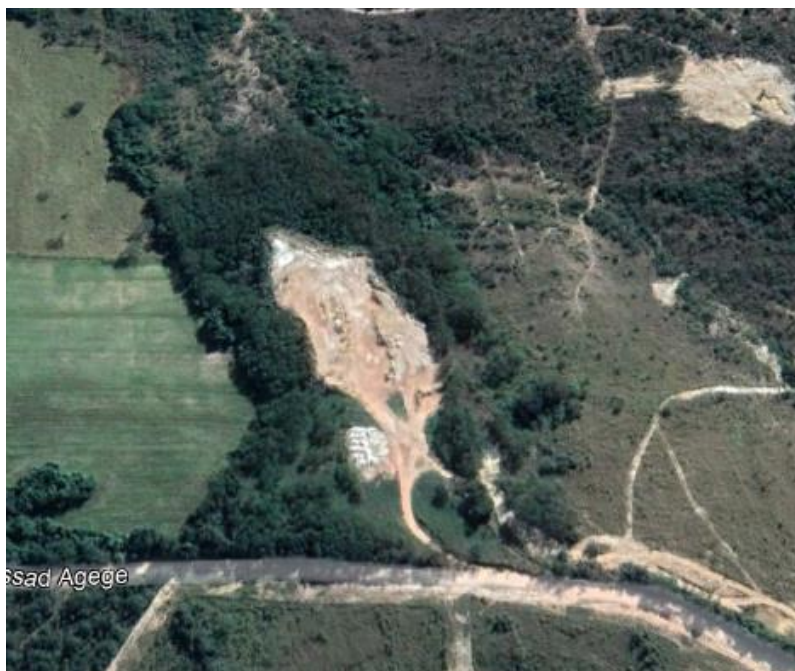
**FIGURA 02** – Imagem de satélite contemplando a área do empreendimento. Fonte: Google Earth

Consta declarado nos autos do processo a não necessidade de autorização para intervenção ambiental para continuidade das atividades uma vez que a operação ocorre no local desde os anos 2000. Entretanto, conforme observado pela equipe técnica em imagens de satélite, nota-se a supressão de vegetação no local em diferentes anos, dessa forma, deverá ser apresentado ato autorizativo emitido pelo IEF comprovando a regularidade das intervenções ocorridas. Não obstante, caso o empreendedor entenda não ter ocorrido a supressão, deverá ser apresentado laudo técnico fotográfico, acompanhado de ART, com o detalhamento da intervenção ocorrida, caracterização da vegetação com base em corpo testemunho e comprovação das datas em que as intervenções ocorreram.

Em se tratando do uso e ocupação do solo da área de entorno ao empreendimento observa-se a implantação de loteamentos nas adjacências da área objeto deste estudo. Cumpre ao poder público municipal, a nível de plano diretor, definir zonas e ações com o intuito de evitar conflitos de exercícios, uma vez que recomenda-se manter uma distância mínima de 500 metros de núcleos populacionais para operação de atividades vinculadas a gestão de resíduos sólidos urbanos.
