**PARECER ÚNICO Nº 0237582/2016 (SIAM)**

<b>INDEXADO AO PROCESSO: POSTO NORTESUL SETE LAGOAS LTDA</b> Licenciamento Ambiental	<b>PA COPAM:</b> 9932/2006/005/2014	<b>SITUAÇÃO:</b> Sugestão pelo Deferimento
<b>FASE DO LICENCIAMENTO:</b> Licença de Operação Corretiva		<b>VALIDADE DA LICENÇA:</b> 06 anos

<b>RELATÓRIO DE VISTORIA:</b> 114895/2015			<b>DATA:</b> 25/11/2015

#### Relatório Fotográfico do POSTO NORTESUL SETE LAGOAS LTDA.

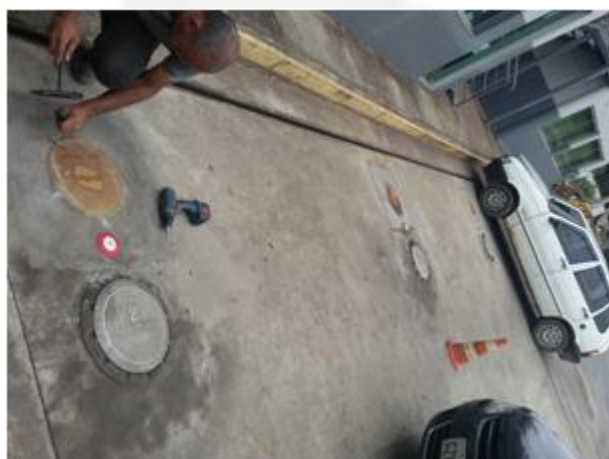
**Foto 03.** Instalação do Sistema de Monit.  
Intersticial

Conforme classificação da área de entorno de estabelecimentos que utilizam SASC – Sistema de Armazenagem Subterrânea de Combustíveis – NBR 13786 – o empreendimento em análise se enquadra como classe 3, por estar localizados em região que contenha formação geológica cárstica. Os tanques e sistemas atualmente instalados atendem às exigências decorrentes da referida classificação. Mas não possuíam monitoramento intersticial, instalados até a data da fiscalização.

Este monitoramento será condicionado.

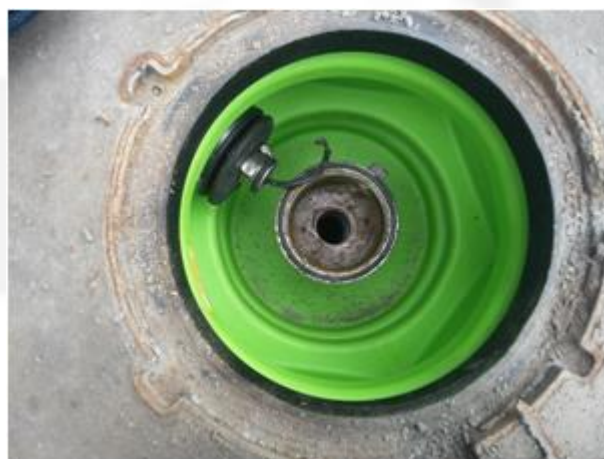
**Foto 04.** Instalação do Sistema de Monit.  
Intersticial
