**PARECER ÚNICO 0397169/2021/SEMAD/SUPPRI/DAT/2021**

| <b>EMPREENDEDOR:</b> AngloGold Ashanti Córrego do Sítio Mineração S.A. | <b>CNPJ:</b> 18.565.382/0001-66 | |
| <b>EMPREENDIMENTO:</b> Reconceituação do Sistema de Disposição de Rejeitos da Mina Cuiabá | <b>CNPJ:</b> 18.565.382/0007-51 | |

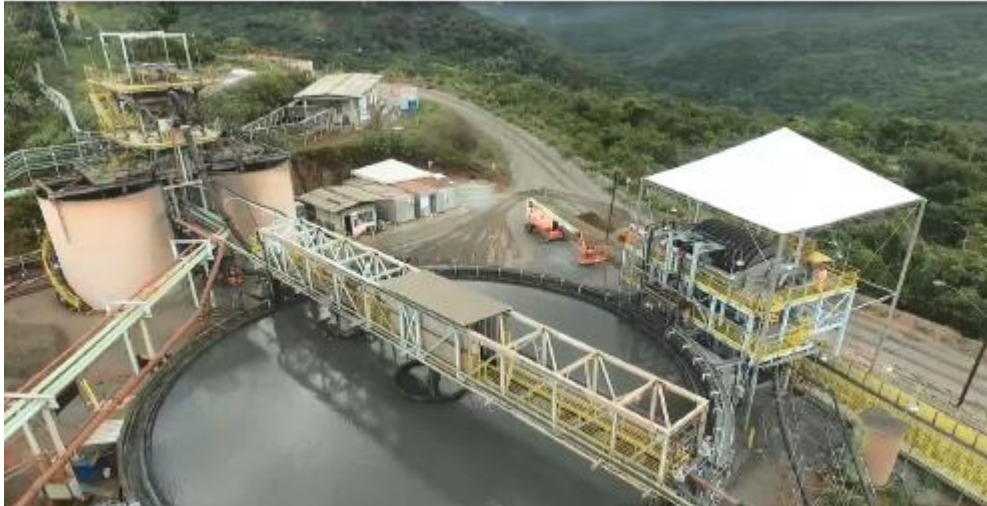
**Figura 2: Planta de Filtragem e Desaguamento já implantado e em operação na mina Cuiabá. Fonte: EIA, 2020.**

A primeira etapa do processo de desaguentamento é o peneiramento de proteção anterior a alimentação dos ciclones, com o objetivo de remover materiais contaminantes no fluxo de polpa, como por exemplo material grosseiro provenientes de bombas do sistema de drenagem industrial que poderia provocar obstrução dos ciclones. Após o peneiramento o rejeito é encaminhado para o adensamento em ciclones. A bateria de hidrociclones é constituída por 56 ciclones, e a porcentagem de sólidos na alimentação da ciclonagem será de 35%. O fluxo do underflow (com percentual de sólidos de 71%) seguirá para tanques de polpa existentes, enquanto o overflow seguirá para a alimentação do espessador, que constitui a terceira etapa do processo. Nessa etapa, a água recuperada será bombeada para a estação de tratamento.

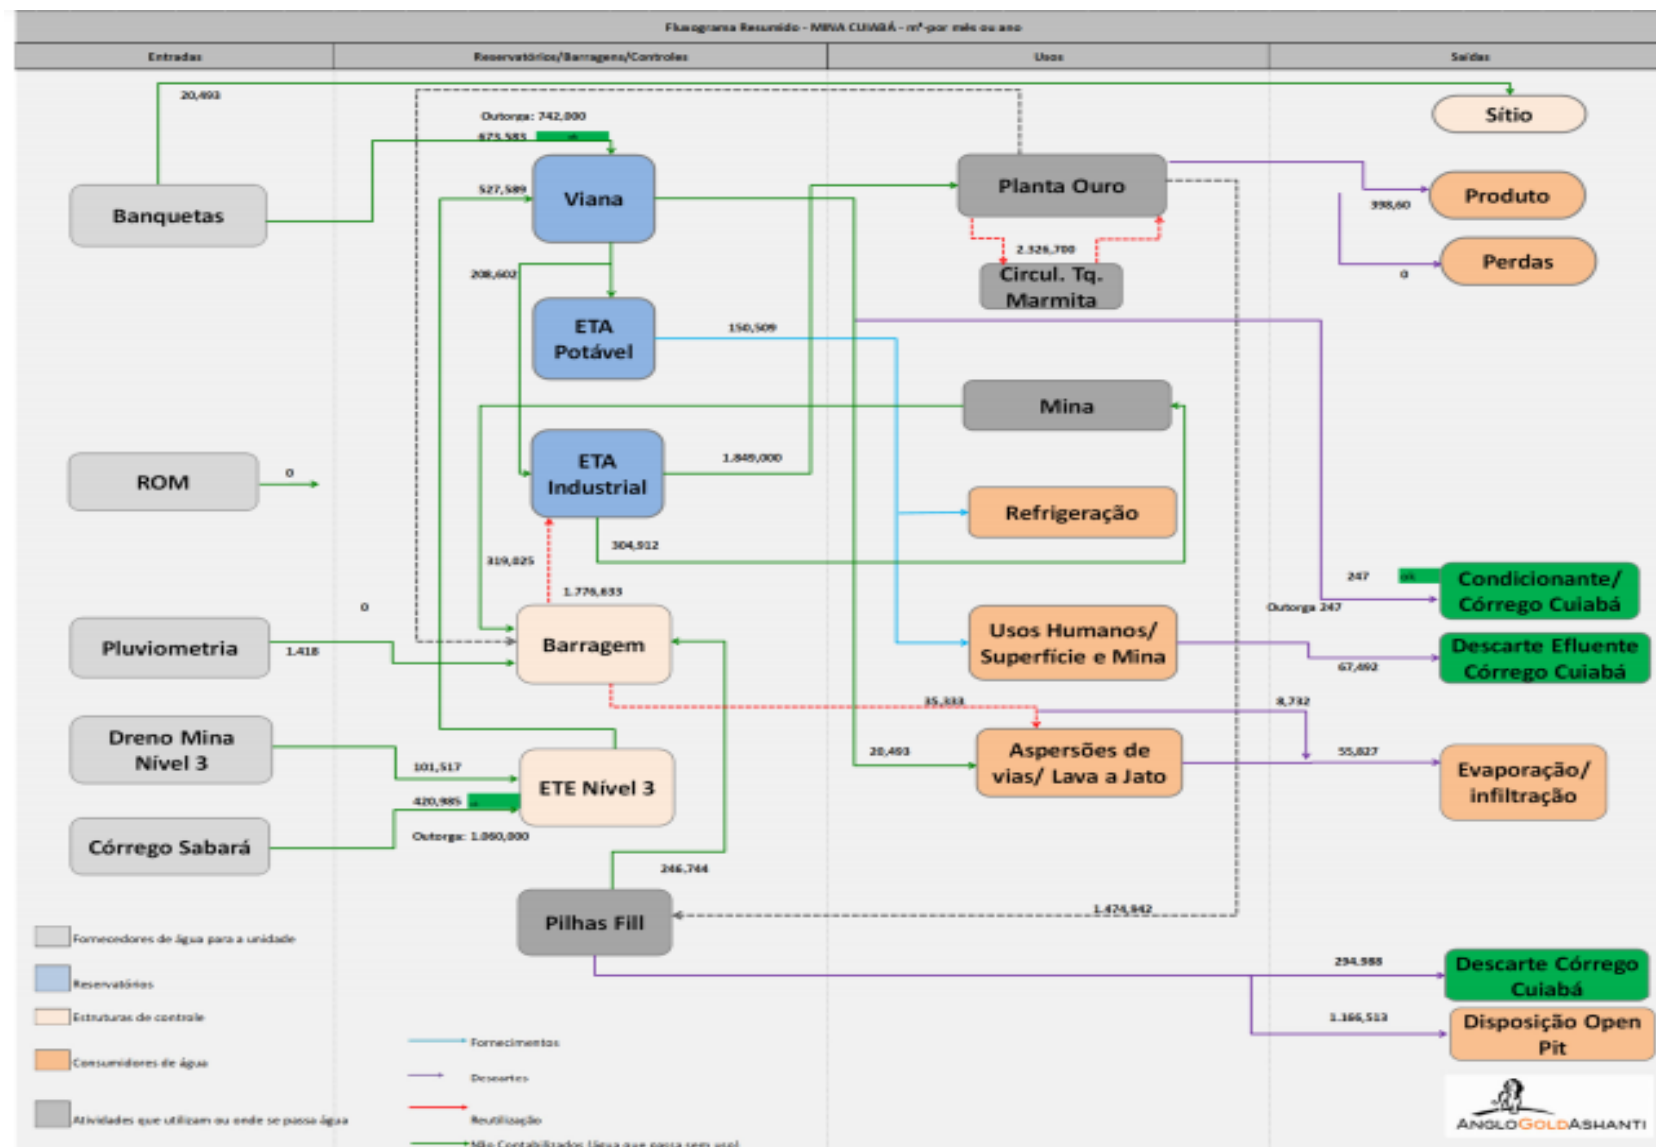
Figura 7: Balanço Hídrico mina de Cuiabá. Fonte: Informações complementares.

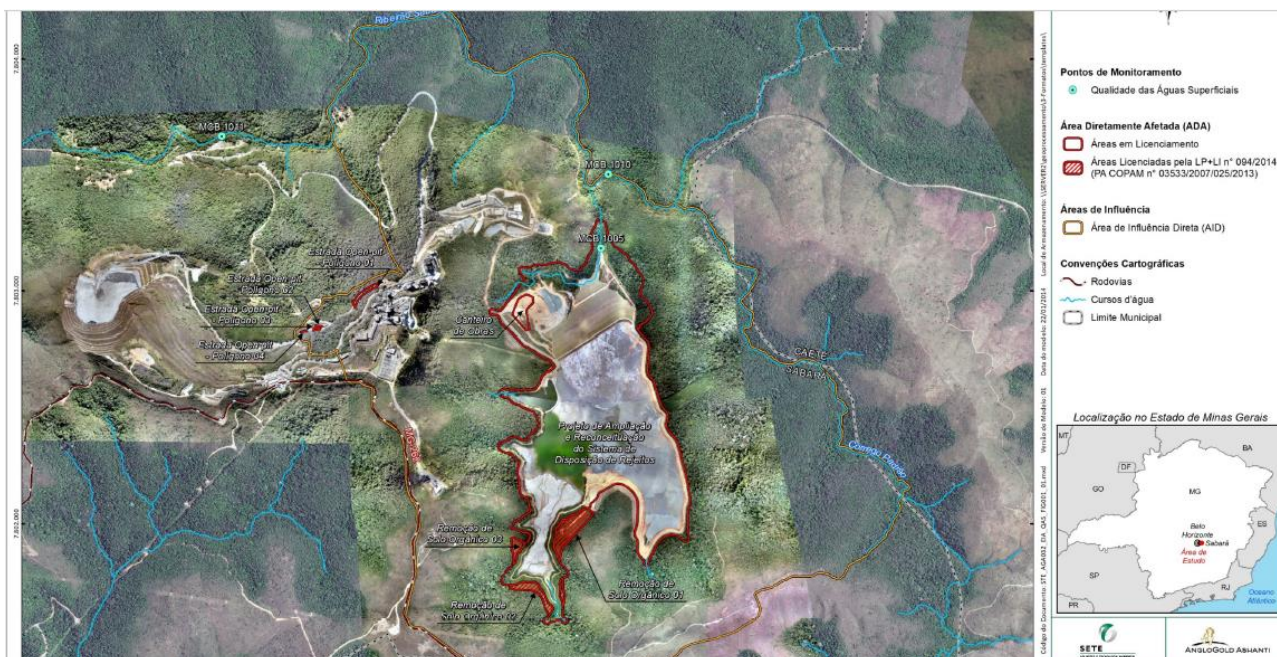
**Figura 13: Rede de amostragem da qualidade das águas superficiais. Fonte: EIA, 2020.**

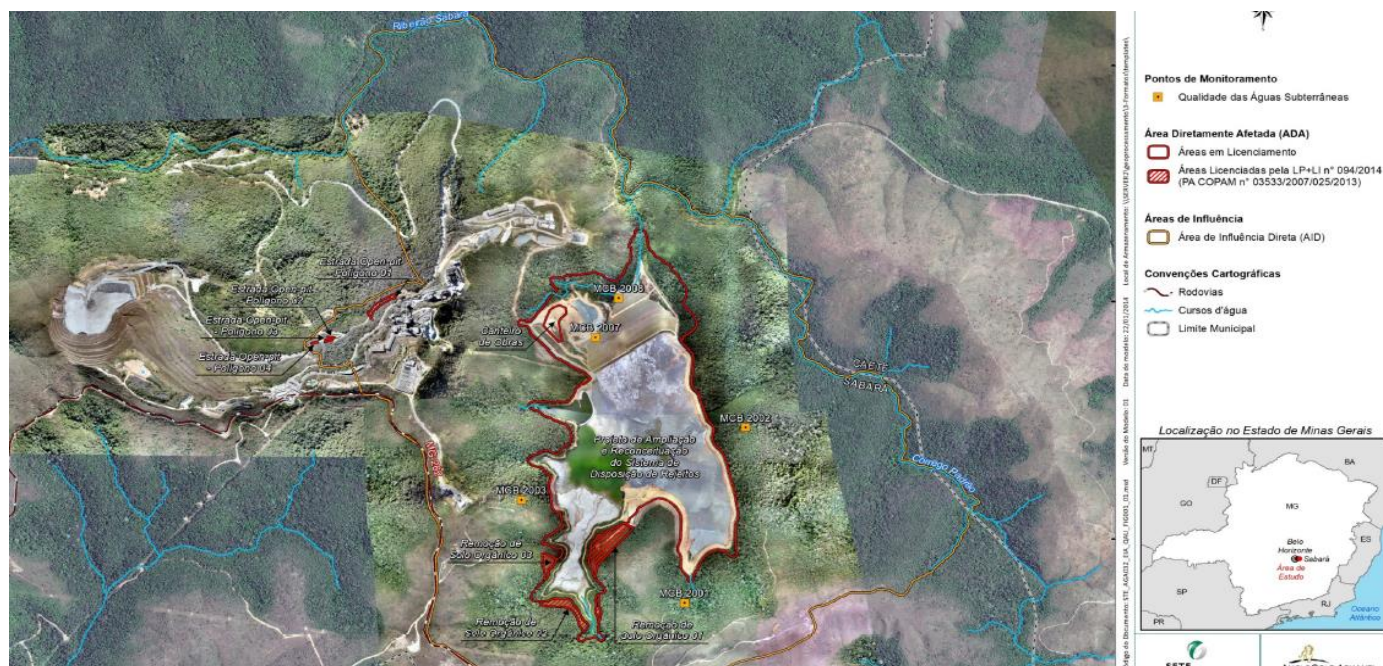
Figura 16: Localização dos pontos de monitoramento de água subterrânea. Fonte: EIA, 2020.

O empreendedor ressalta que em 2018 o piezômetro 2007 foi obstruído com o alteamento da barragem de rejeitos, sendo implementado em seu lugar, no mesmo ano, o ponto 2012.

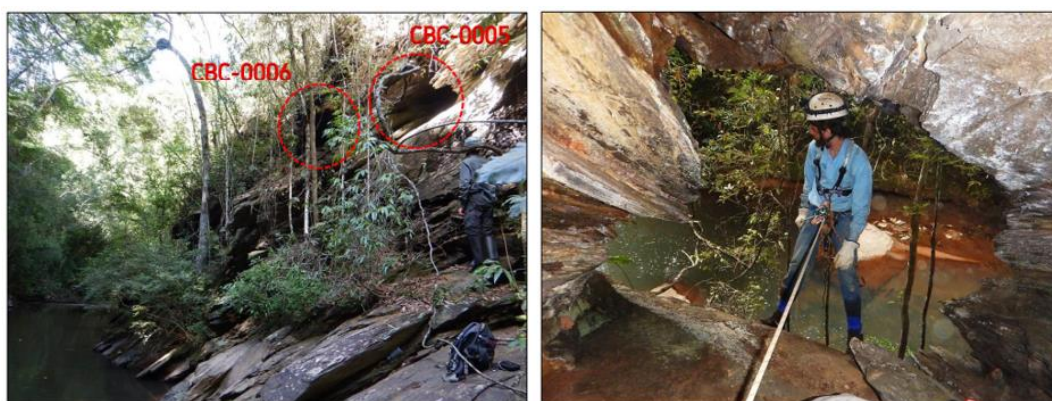
Sua gênese está associada a processos endógenos, de modo que seu desenvolvimento no interior do maciço rochoso é favorecido pelo esvaziamento e retirada do material mais solúvel. Observa-se que sua abertura para o meio externo está ligada ao recuo/desmonte do maciço rochoso.

**Figura 28: Entrada das cavidades CBC-0005 e CBC-0006 na margem direita do rio Sabará (esquerda) e detalhe do piso inclinado da cavidade CBC-0005 que não permite o aporte de sedimentos clásticos alóctones (direita).**

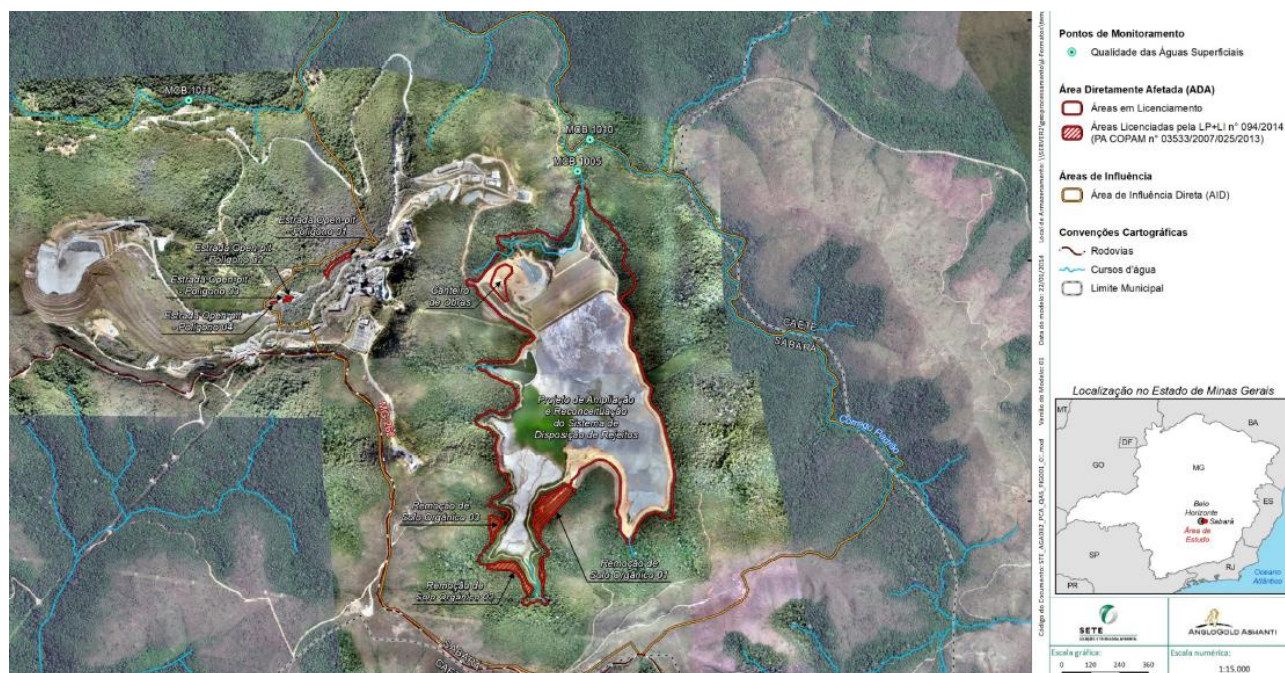
Figura 39: Localização dos pontos de monitoramento da qualidade das águas superficiais. Fonte: PCA

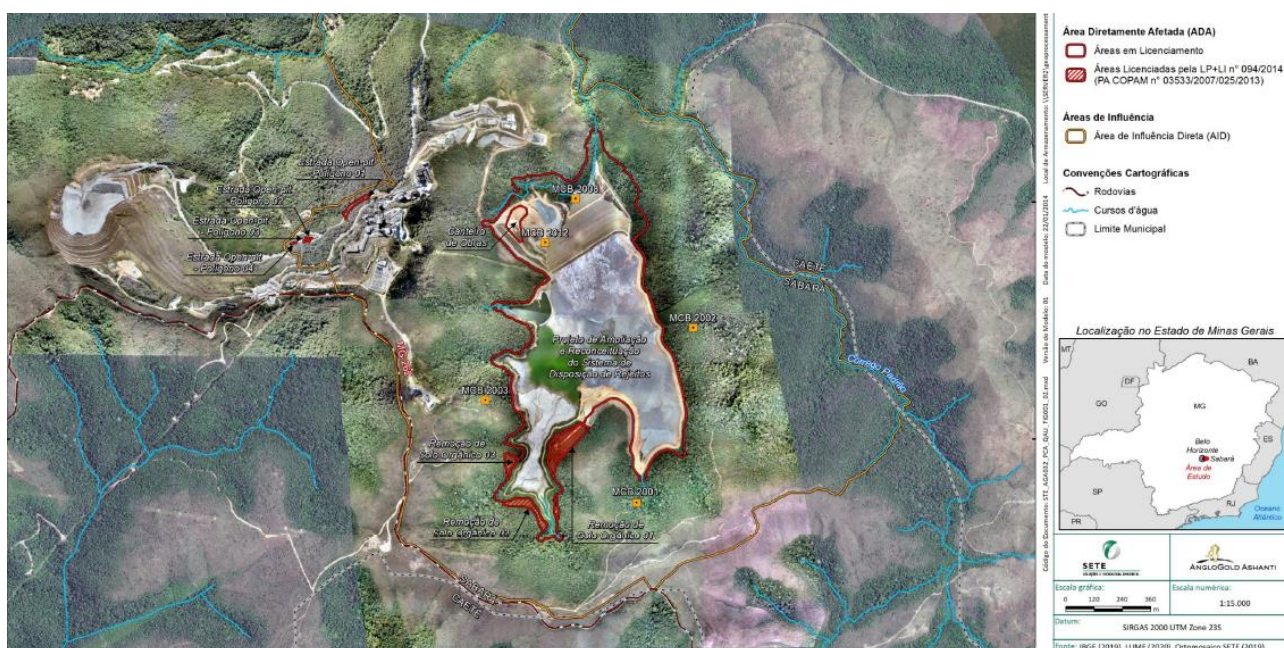
**Figura 40: Localização dos pontos de monitoramento da qualidade das águas subterrâneas. Fonte: PCA**

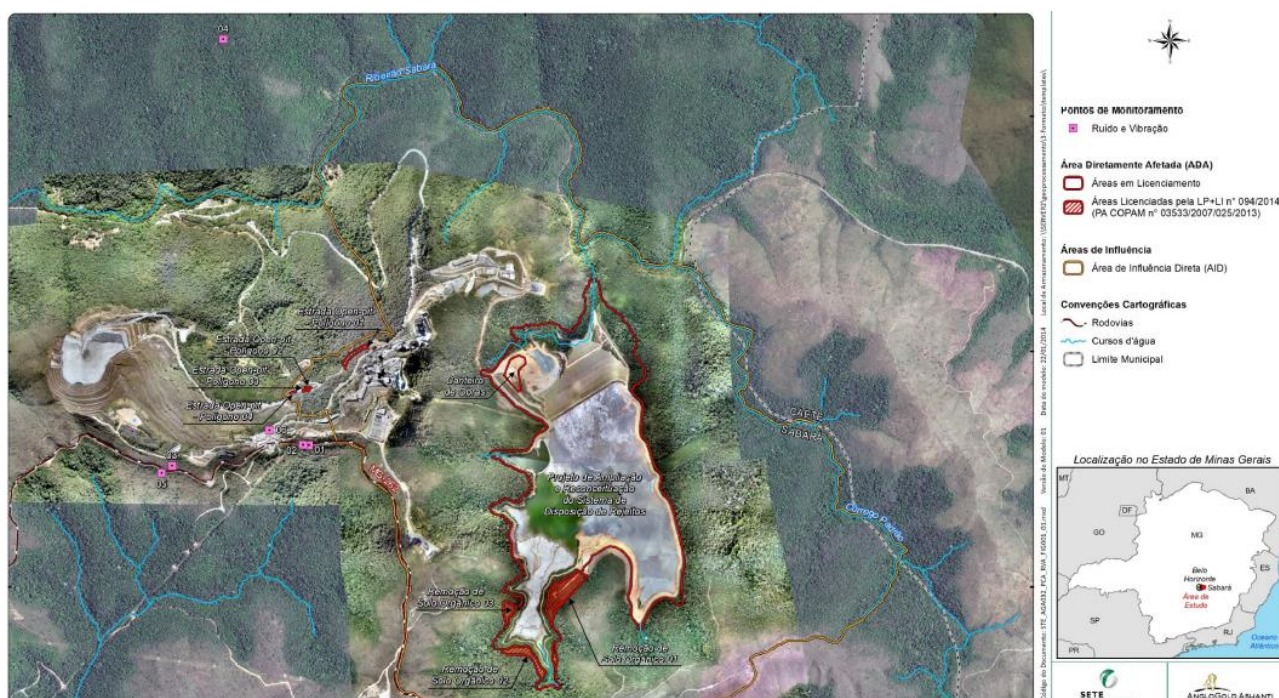
Figura 41: Pontos de monitoramento de Ruído. Fonte: PCA
