Parecer Técnico FEAM/URA NM - CAT nº. 66/2024

PARECER TÉCNICO DE LICENCIAMENTO AMBIENTAL SIMPLIFICADO			
PROCESSO SLA nº:	759/2024	SITUAÇÃO:	Sugestão pelo Indeferimento
EMPREENDEDOR:	Município de Espinosa	CNPJ:	18.650.952/0001-16
EMPREENDIMENTO:	Extração de Cascalho para Obras Públicas	CNPJ:	18.650.952/0001-16
MUNICÍPIO(S):	Espinosa-MG	ZONA:	Rural
CRITÉRIO LOCACIONAL INCIDENTE:			
<ul style="list-style-type: none">Localização prevista em Reserva da Biosfera, excluídas as áreas urbanas (Peso=1)			
CÓDIGO:	ATIVIDADE OBJETO DO LICENCIAMENTO (DN COPAM 217/2017):	CLASSE:	CRITÉRIO LOCACIONAL:
A-03-01-9	Extração de cascalho, rocha para produção de britas, areia fora da calha dos cursos d'água e demais coleções hídricas, para aplicação exclusivamente em obras viárias, inclusive as executadas por entidades da Administração Pública Direta e Indireta Municipal, Estadual e Federal.	2	1
CONSULTORIA/RESPONSÁVEL TÉCNICO:		REGISTRO:	
Cayck Breno Batista		ART nº.: MG20242928174

PARECER TÉCNICO DE LICENÇA AMBIENTAL SIMPLIFICADA - RELATÓRIO
AMBIENTAL SIMPLIFICADO – LAS/RAS

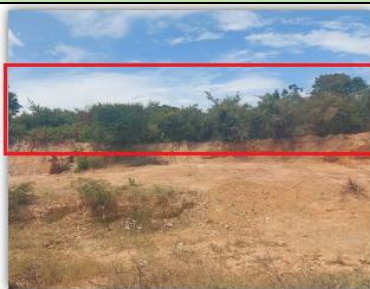
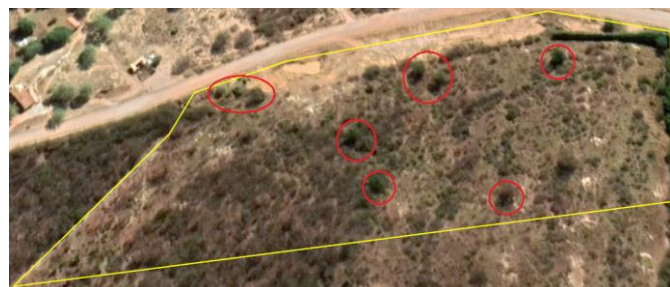
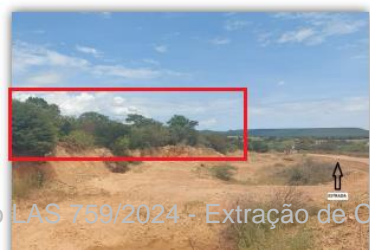
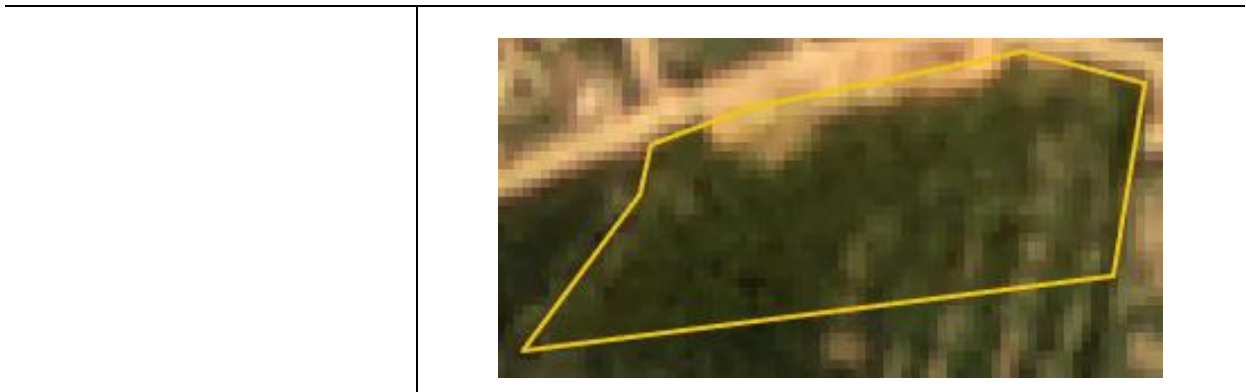
Imagem 03 – Imagens da área do empreendimento

Figura 1: Local da extração.

Em evidência, nota-se a presença de vegetação nativa na área do empreendimento. Dessa forma, passível de requerimento de intervenção ambiental conforme Art. 2º do Decreto 47.749 de 2019.

Com o exposto neste Parecer Técnico-PT, em conclusão, sugere-se o **INDEFERIMENTO** da licença Ambiental Simplificada-LAS do empreendimento “**Extração de Cascalho para Obras Públicas**”, nos termos do Processo do Sistema de Licenciamento Ambiental (SLA) 759/2024 uma vez que, após análise técnica, foi constatado que a área onde se encontra o empreendimento apresenta espécies arbóreas e, por se tratar de atividades minerárias, passível de supressão de vegetação necessitaria de DAIA, documento este que não foi apresentado.
