Fundação Estadual do Meio Ambiente Unidade Regional de Regularização Ambiental Zona da Mata	PAPELETA DE DESPACHO
---	--	-----------------------------

Empreendimento: Areal Central Ltda.	CNPJ: 19.530.356/0001-65
Processo: Processo SLA nº 417/2025	Município: Guaraciaba - MG
Assunto: Sugestão de suspensão do Certificado de Licenciamento Ambiental Simplificado nº 417	
Equipe Interdisciplinar:	Matrícula:
Débora de Castro Reis - Gestora Ambiental	1.310.651-3
De acordo: Marcos Vinícius Fernandes Amaral - Coordenador de Análise Técnica	1.366.222-6
De acordo: Raiane da Silva Ribeiro - Coordenadora de Controle Processual	1.576.087-9

Assunto: Manifestação de concordância com a suspensão do Certificado de Licenciamento Ambiental Simplificado nº 417 e encaminhamento ao NAO para providências cabíveis.

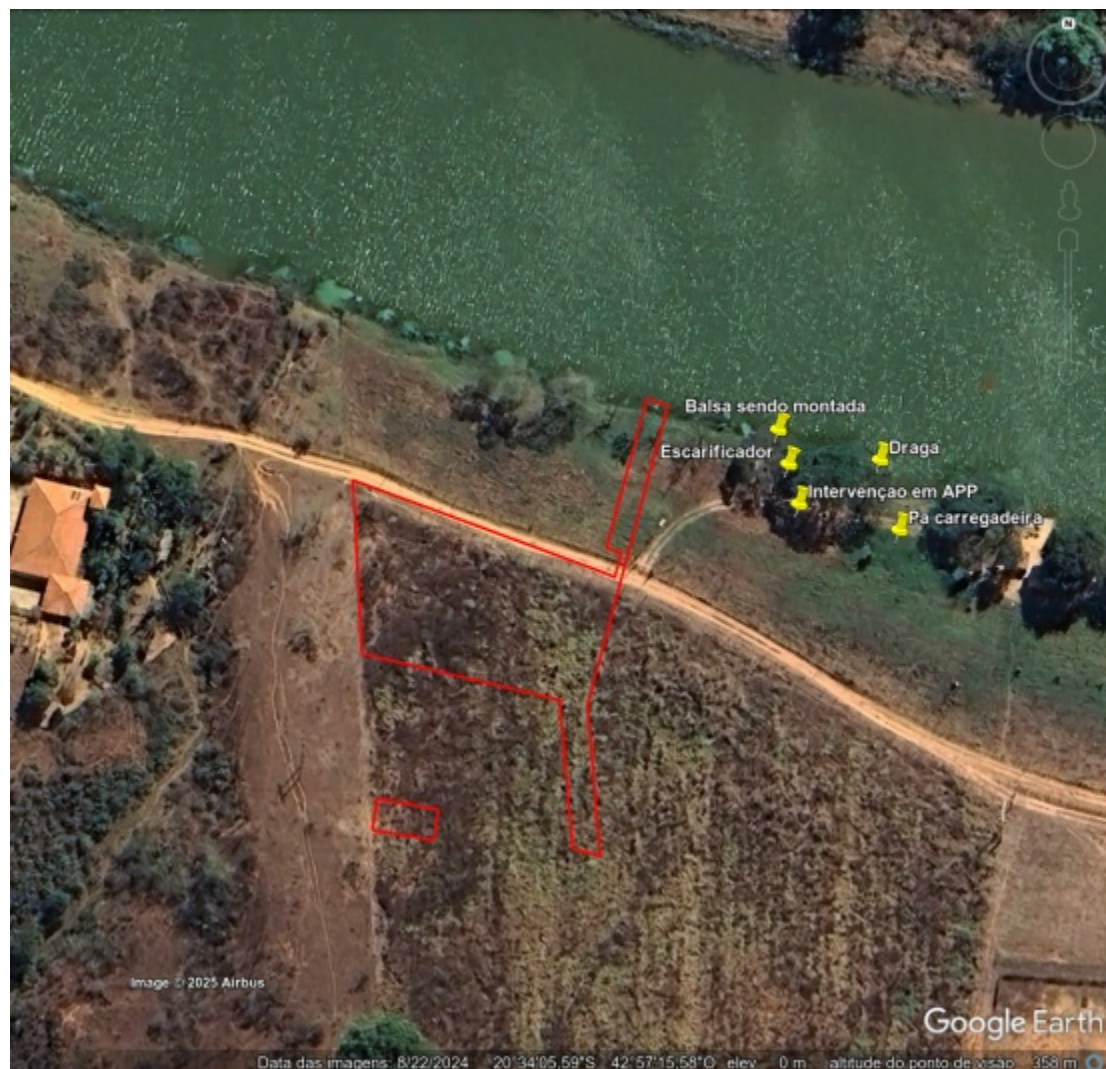
1) O empreendimento estava operando fora dos limites da sua ADA - Área Diretamente Afetada, informada no Processo de LAS/RAS nº 417/2025, uma vez que estavam sendo utilizadas diversas áreas para armazenamento de maquinários utilizados na operação da atividade, configurando-se, assim, em operação sem licença. Os maquinários localizados fora da ADA são: Uma draga de 6" polegadas de tubulação de recalque/sucção, utilizada para a extração do mineral ouro, ancorada à margem direita do leito do Rio Piranga, no momento da fiscalização, para realização de manutenção do equipamento (motor da draga), segundo informado, nas coordenadas geográficas (WGS-84): lat. 20°34'5.09"S e long. 42°57'10.30"W; Uma balsa sendo montada, que será utilizada para a extração do mineral ouro, segundo

informado, ancorada à margem direita do leito do Rio Piranga, no momento da fiscalização, nas coordenadas geográficas (WGS-84): lat. 20°34'4.87"S e long. 42°57'11.09"W; Uma máquina Pá Carregadeira W20B, localizada em área de preservação permanente do curso d'água Rio Piranga, no momento da fiscalização, nas coordenadas geográficas (WGS-84): lat. 20°34'5.60"S e long. 42°57'10.15"W; 1 (um) escarificador hidráulico, também chamado de desagregador ou maraca, que está sendo utilizado para extração do mineral ouro, segundo informado; localizado em área de preservação permanente do curso d'água Rio Piranga, no momento da fiscalização, nas coordenadas geográficas (WGS-84): lat. 20°34'5.12"S e long. 42°57'11.01"W.

Imagem 01: Delimitação da ADA que corresponde à área do empreendimento, conforme apresentado nos autos do Processo de LAS/RAS nº 417/2025 (polígonos vermelhos) e coordenadas geográficas listadas no Auto de Fiscalização nº 510744/2025 que correspondem às atividades de operação fora da ADA (pinos amarelos).

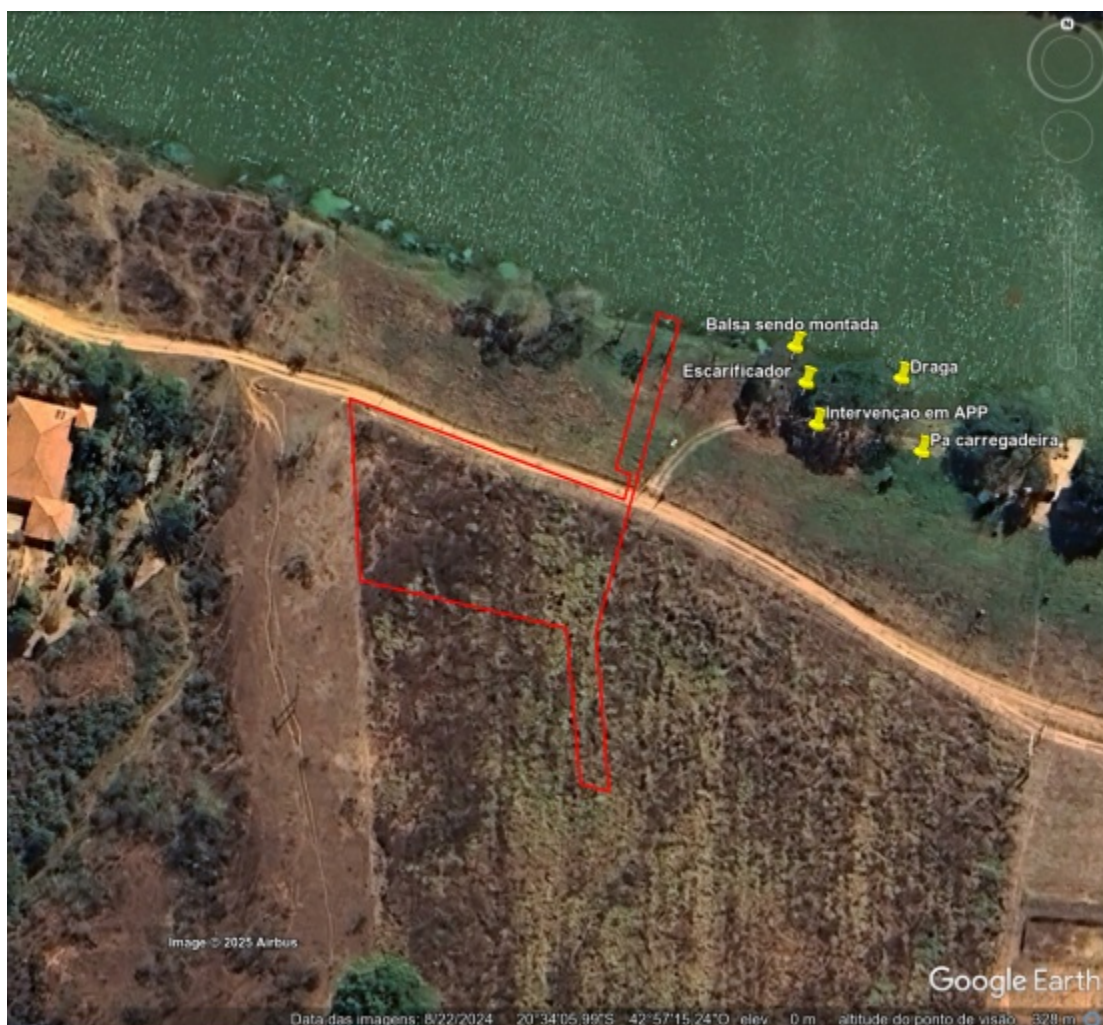
2) O empreendimento estava intervindo em 0,10 ha de Área de Preservação Permanente - APP do curso d'água Rio Piranga, em torno das coordenadas geográficas (WGS-84): lat. 20°34'5.41"S e long. 42°57'10.93"W, sendo a área utilizada para operação da atividade, onde estão depositados diversos materiais: um gerador, peças para uma segunda balsa (que está sendo montada), uma bateria veicular, um motor (que foi substituído), dois pneus, uma mesa com ferramentas e um escarificador, que está sendo usado para extração do mineral ouro, segundo informado. O empreendimento é detentor da Autorização para Intervenção Ambiental Nº 2100.01.0024969/2024-87, emitida pelo IEF - NAR Viçosa, em 02/01/2025, com validade de 3 (três) anos (ou sua validade será definida conforme a licença ambiental), autorizando "Intervenção sem supressão de cobertura vegetal nativa em áreas de preservação permanente - APP" em 0,2310 ha, no entorno das coordenadas geográficas (UTM/SIRGAS 2000): (x) 713308 e (y) 7724287; entretanto, esta área autorizada não é mesma área ocupada pelo empreendimento, no momento da fiscalização. Desta forma, tal intervenção ambiental do empreendimento não se encontra autorizada

pelo órgão ambiental competente.

Imagem 02: Delimitação da Intervenção em Área de Preservação Permanente regularizada, conforme Processo de Autorização para Intervenção Ambiental Nº 2100.01.0024969/2024-87 (polígonos vermelhos) e coordenadas geográficas listadas no Auto de Fiscalização nº 510744/2025 que correspondem às atividades de operação fora da área de APP autorizada (pinos amarelos).
