Parecer Técnico SEMAD/SUPRAM ASF-DRRA nº. 102/2022

Parecer Único de Licenciamento Ambiental Simplificado (LAS) nº 2093/2022

EMPREENDEDOR: MINERAÇÃO BELOCAL LTDA. CNPJ: 06.730.693/0002-35

B-01-09-0 Aparelhamento, beneficiamento, preparação e transformação de minerais não metálicos, não instalados na área da planta de extração 3 0

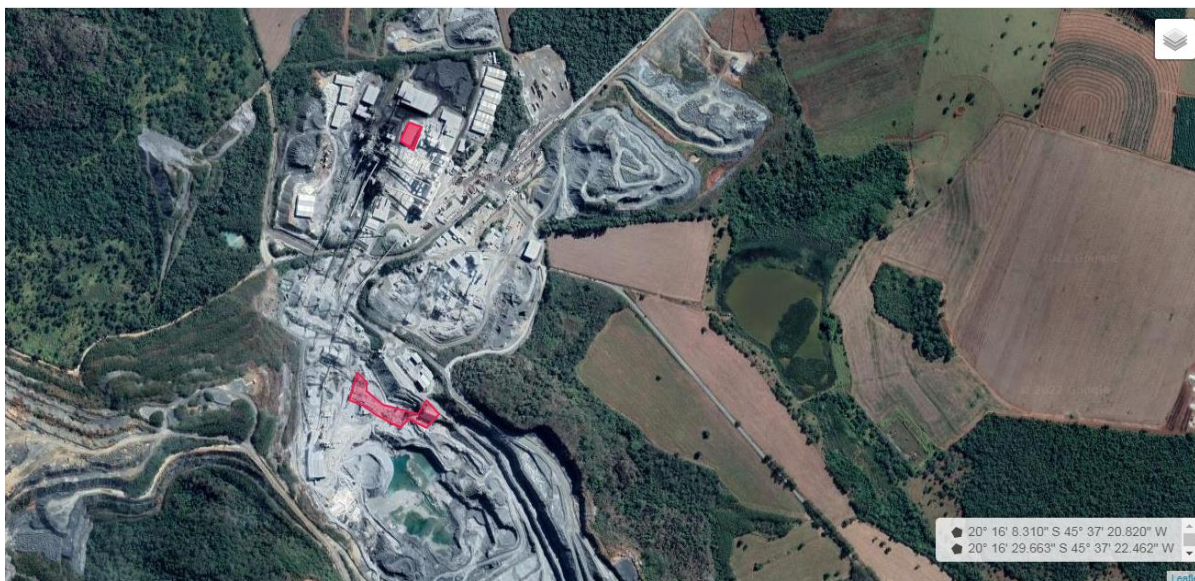
Figura 01. Área Diretamente Afetada (em vermelho) declarada na aba "Atividades" no fluxo do SLA. Área destacada ao norte refere-se ao LAS/Cadastro válido e área ao sul refere-se à AAF vencida.

A atividade objeto deste parecer está em operação desde 08/04/2018, e, para tanto, o empreendimento era detentor da AAF nº 02261/2018 válida até 05/04/2022 (0,95 ha), e possui um LAS/Cadastro válido nº 72918609/2019 (0,24 ha) (Figura 01). Assim, o empreendimento foi autuado por operar sem a devida licença (AI 300488/2022).

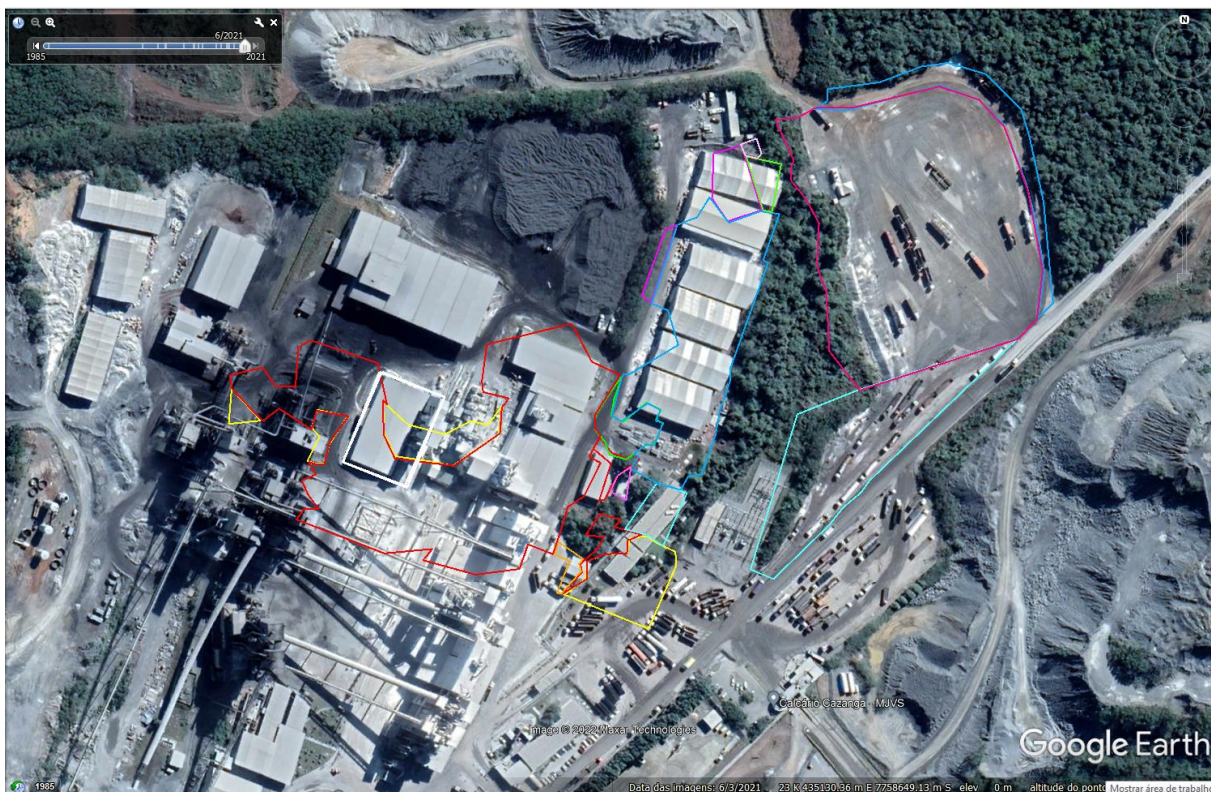
Figura 02. Em branco a delimitação da planta de beneficiamento de mistura de produtos, e os polígonos coloridos evidenciando a supressão de vegetação nativa ao longo dos anos até pelo menos o ano de 2021. Imagem de 2021.

Apesar de ser informado no fluxo do SLA que não houve supressão de vegetação nativa, tal fato foi constatado no local ocupado pela planta de beneficiamento de mistura de produtos (coordenadas X434992, Y7758629 – SIRGAS2000), bem como no seu entorno (ver Figura 02 e 03). Desta forma, foi solicitada, via informação complementar, a apresentação da Autorização de Intervenção Ambiental (DAIA ou AIA) que demonstrasse a regularidade da supressão, bem como cópia da planta topográfica indicando a área autorizada.

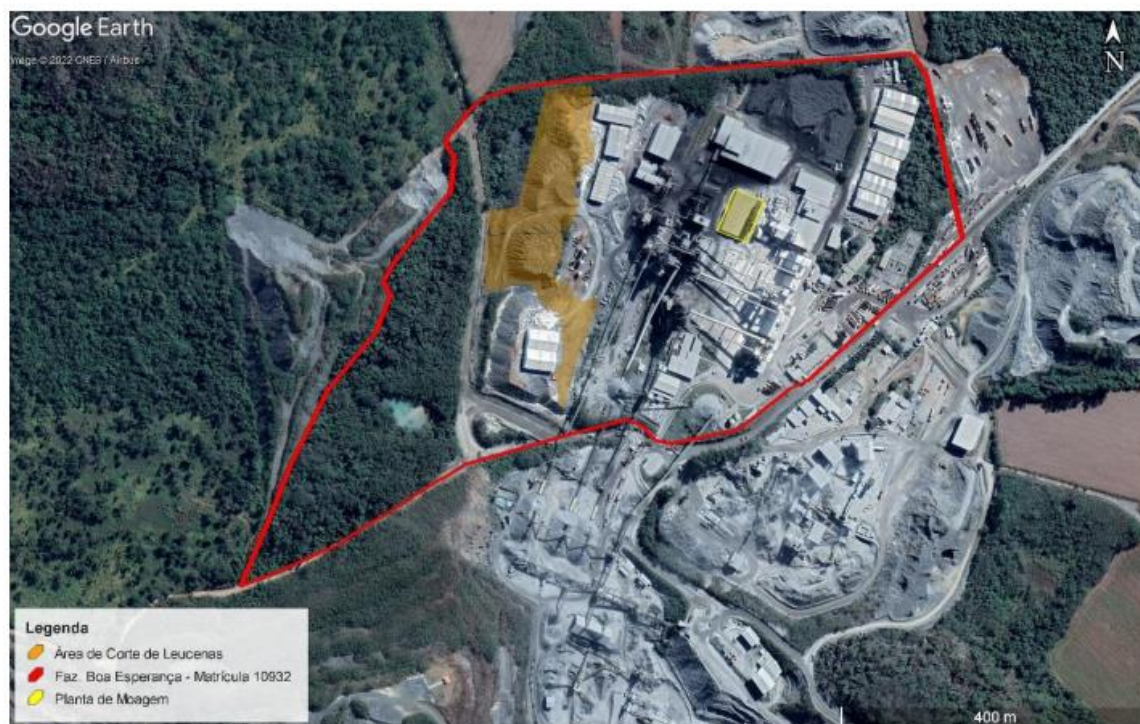
Figura 04. Imagem retirada da resposta à informação complementar solicitada, mostrando a área de corte de leucena, que está a oeste da área questionada.

Entretanto, em resposta ao solicitado foram apresentadas justificativas que não se correlacionam com a área questionada, mencionado o corte de indivíduos de leucena (a oeste da área questionada) (Figura 04) e o pagamento de taxas ao órgão ambiental.
