PARECER ÚNICO Nº. 0484812/2016 (SIAM)

INDEXADO AO PROCESSO: Licenciamento Ambiental	PA COPAM: 18201/2005/002/2015	SITUAÇÃO: Sugestão pelo Deferimento
FASE DO LICENCIAMENTO: Revalidação da Licença de Operação		VALIDADE DA LICENÇA: 10 anos

EMPREENDIMENTO: Granja Itamuri

MUNICÍPIO: Muriaé - MG	ZONA: Rural
-------------------------------	--------------------

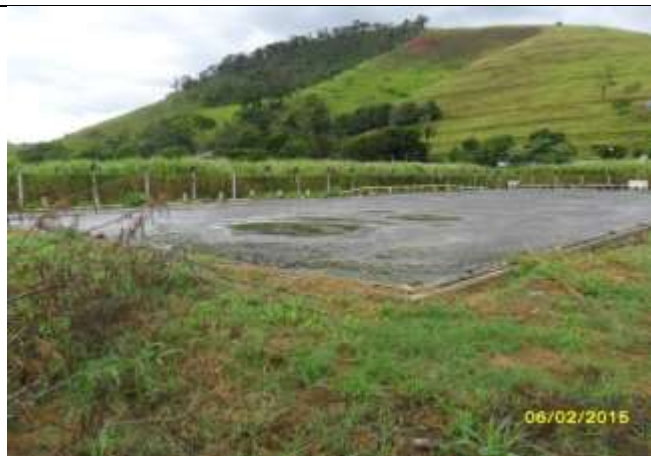
Figura 1: 1ª lagoa de tratamento – ex biodigestor.

aliado à crise que assolou o setor suinícola e aos danos causados por uma tempestade ocorrida em outubro 2011 que tornou irrecuperável a lona do gasômetro do biodigestor, sua estrutura restante passou a funcionar como uma lagoa anaeróbica.

Atualmente são tratados num sistema encadeado por rede coletora, tanque equalizador e cinco lagoas anaeróbias montadas em série e finalmente lançado no corpo receptor (rio Glória).

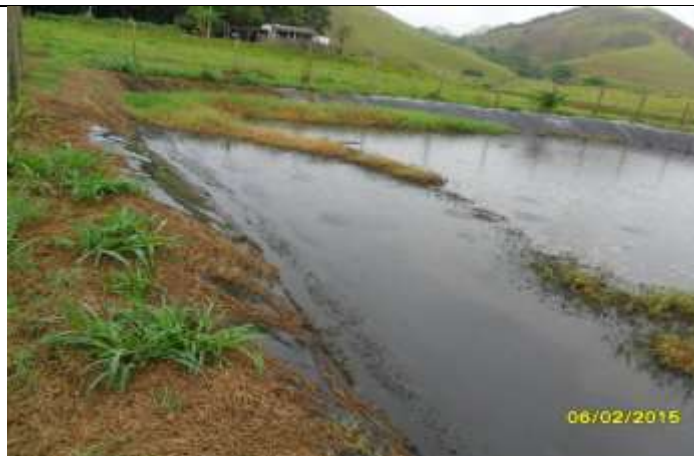
Figura 2: 2ª lagoa de tratamento - Impermeabilizada.

Importa ressaltar que apenas as três primeiras lagoas, são apropriadamente impermeabilizadas, fato que contrariou o cumprimento de condicionante da licença vigente, assunto este que será tratado oportunamente neste Parecer Único.

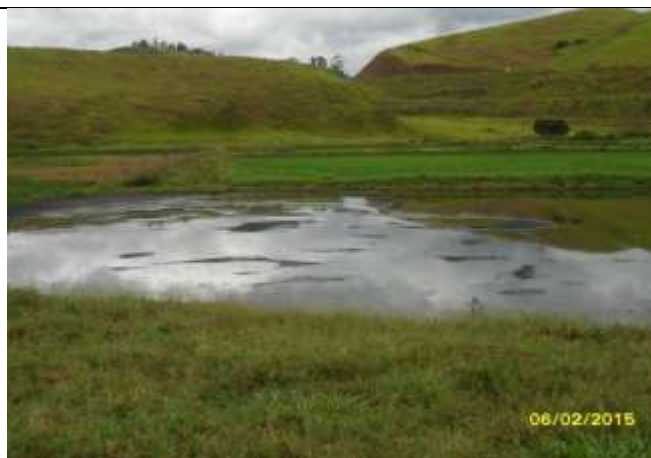
Figura 3: 3ª lagoa, sem impermeabilização.

Tal raciocínio foi deduzido de artigos técnicos (Revisão de Pesquisas) que apontam a impermeabilização do fundo das lagoas de tratamento de efluentes pela disposição do lodo gerado na digestão da matéria orgânica presente no efluente. É informado nestes artigos que ocorre a redução da infiltração por efeito físico de entupimento /saturação dos poros do solo com os sólidos presentes no efluente.

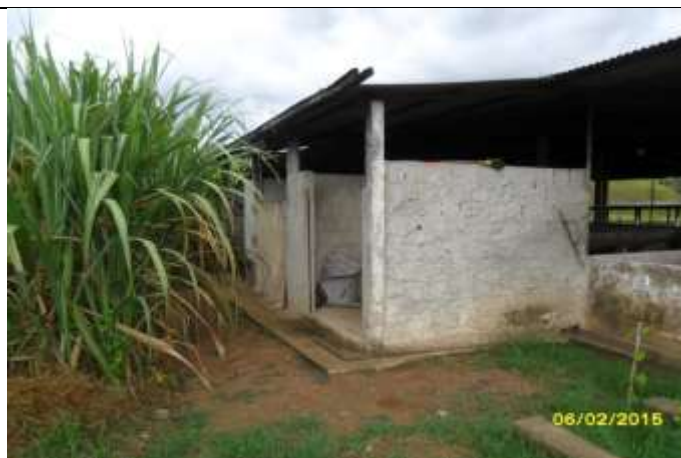
Figura 4: Câmara de compostagem de cadáveres.

No empreendimento estes resíduos são manejados através de sistema seminatural de engenharia nomeado compostagem, que consiste de técnicas que favorecem os processos biofísicos e bioquímicos que ocorrem quando do desenvolvimento dos fenômenos de biodegradação, permitindo um controle sanitário perfeito de micro-organismos considerados indesejáveis, sejam eles vírus, bactérias, fungos, clamídias, ovos, larvas ou oocistos de parasitas. A estrutura foi construída à luz de tecnologia preconizada pela Embrapa conforme a Circular Técnica Nº 26 de agosto de 2001 intitulada *Emprego da Compostagem para a Destinação Final de Suínos Mortos e Restos de Parição*.

Em média, na criação de suínos, são gerados diariamente 83 kg de cadáveres e restos de parição, que após 120 dias fornecem como produto final um composto orgânico que pode ser utilizado no solo, portanto recicla nutrientes.

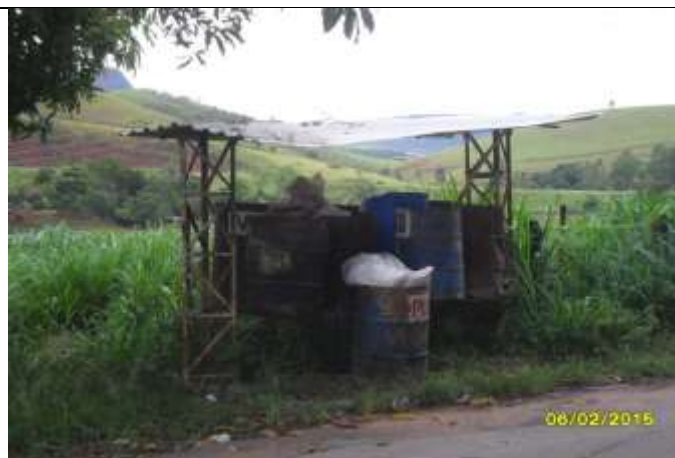
Figura 5: Depósito temporário de lixo doméstico.

Os resíduos *de natureza doméstica* produzidos nos sanitários das moradias, escritório, vestiário são coletados e destinados para o local de armazenamento temporário e recolhido semanalmente pela prefeitura municipal de Muriaé.

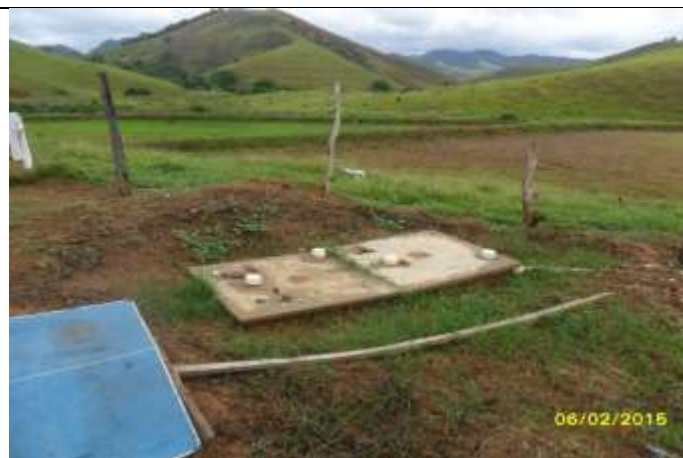
Figura 6: Fossa séptica.

Já os esgotos produzidos em outras treze residências são tratados previamente em caixas de gordura antes de serem lançados em sete fossas sépticas seguidas de sumidouro dimensionadas em função do número de residentes estabelecidos nas moradias.

Para evitar transbordamentos e solucionar as questões já citadas estas unidades de tratamento deverão passar por monitoramento, inclusive com limpeza periódica do sistema na frequência determinada em condicionante listada no **ANEXO I** deste Parecer Único.

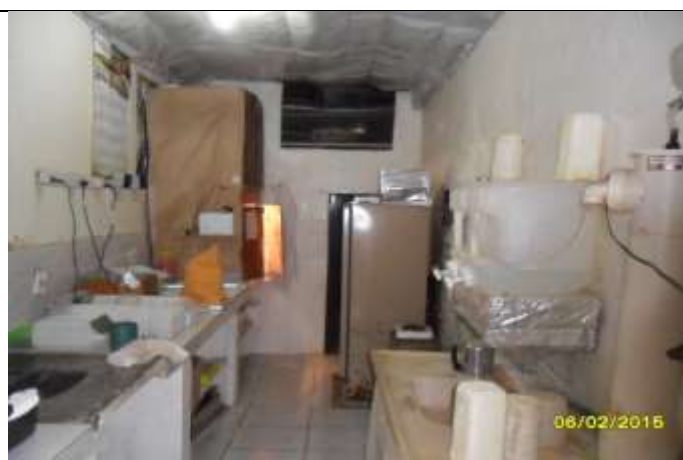
Figura 7: Laboratório para preparação do sêmem.

Matrizes selecionadas no rebanho permanecem no setor de reposição (baias coletivas) para adaptação, até a primeira inseminação, cujo sêmen é preparado no laboratório da granja.

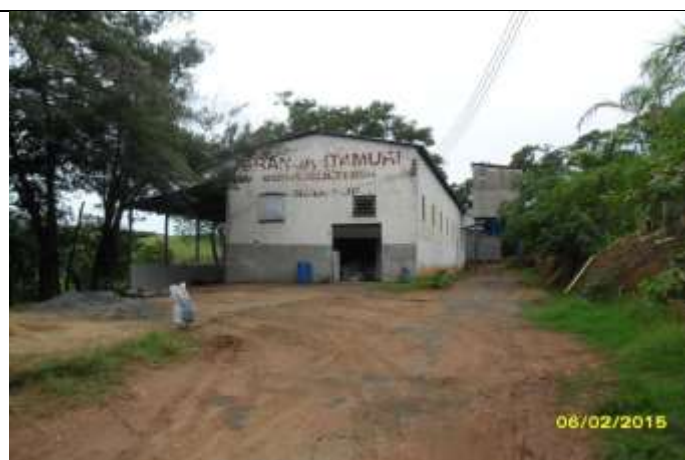
Figura 8: Panorâmica da fábrica de rações.

Mata burro para descarga de milho e soja a granel, armazém de produto ensacado, roscas sem fim e elevadores para transporte de macro nutrientes, moinho, silo pulmão para fubá, balanças e misturadores.

Os *efluentes atmosféricos* mais expressivos são aqueles gerados na fábrica de rações, durante a descarga de milho e farelo de soja através de mata-burro. A elevação das matérias primas e o transporte de alguns ingredientes dentro da fábrica são feitos através de rosca sem fim, motivando a geração de material particulado bastante reduzido.

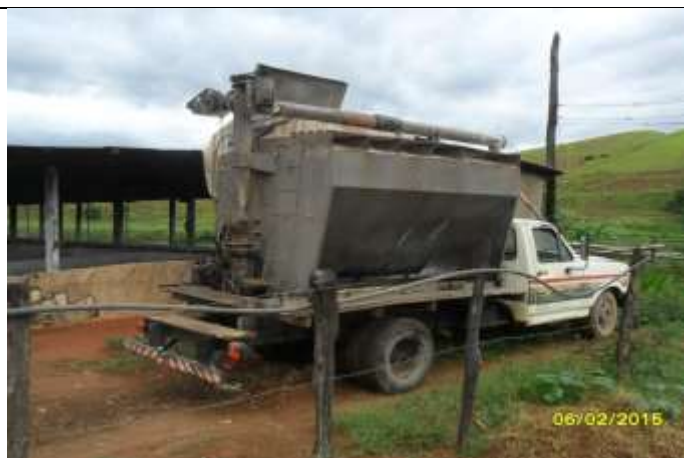
Figura 9: Veículo para distribuição interna de ração.

Internamente a ração é distribuída nos pontos de consumo em caminhão graneleiro (raçãozeiro) próprio, evitando o uso de sacaria, a geração de resíduos sólidos e dispêndio com mão de obra pela supressão da etapa de ensaque.

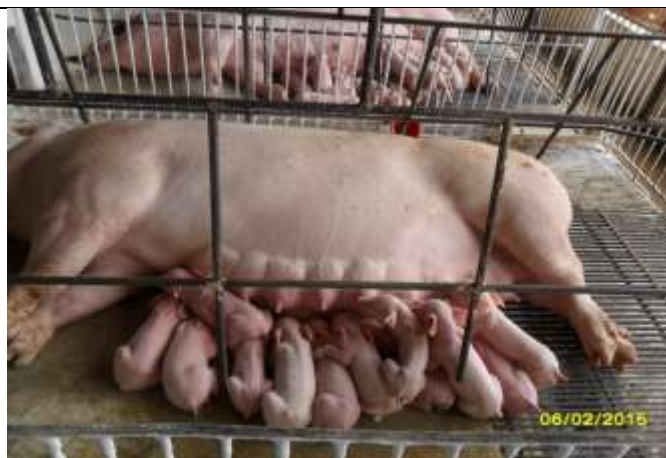
Figura 10: Detalhe do setor da maternidade.

Para melhor manejo e sanidade, a maternidade é dividida em salas com baias individuais compartimentadas e dotadas de aquecedores para os leitões.
