1. INTRODUÇÃO

Este parecer visa apresentar e subsidiar técnica e juridicamente o julgamento por parte Câmara Técnica Especializada de Atividades Industriais - CID, do Conselho Estadual de Política Ambiental – COPAM, quanto ao requerimento de Renovação de Licença de Operação pelo empreendedor PETROBRAS TRANSPORTE S.A - TRANSPETRO, através do Processo Administrativo nº 02531/2004/011/2016.

A análise da Renovação de Licença de Operação, objeto deste Parecer, está vinculada ao Processo nº 02531/2004/011/2016, para a atividade licenciada e desempenhada pelo empreendimento de **“Base de armazenamento e distribuição de lubrificantes, combustíveis líquidos derivados de petróleo, álcool combustível e outros combustíveis automotivos” com capacidade total de armazenamento de 49.917 m³ (potencial poluidor médio e porte grande – classe 5 conforme DN 74/04)**.

Processo: 02531/2004/011/2016

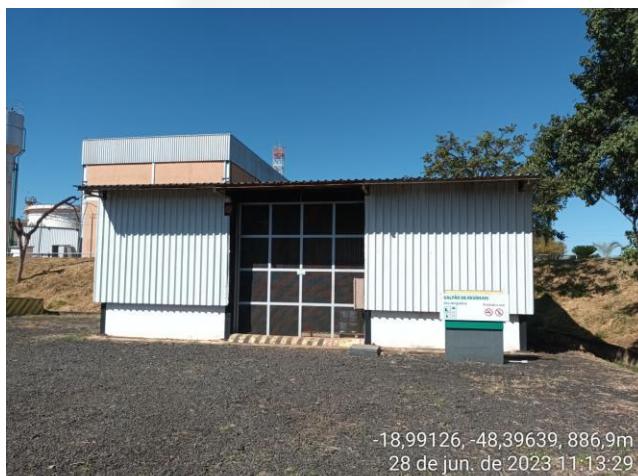
Figura 1: Galpão de armazenamento de resíduos.

Os resíduos Classe I são acondicionados em tambores e armazenados no setor de armazenamento temporário de resíduos e enviados para co-processamento, quando em quantidade suficiente, para serem tratados por empresa terceirizada. O Galpão para armazenamento temporário de resíduos Classe I está devidamente impermeabilizado, coberto e possui sistema de drenagem para uma caixa seca no caso de vazamentos.

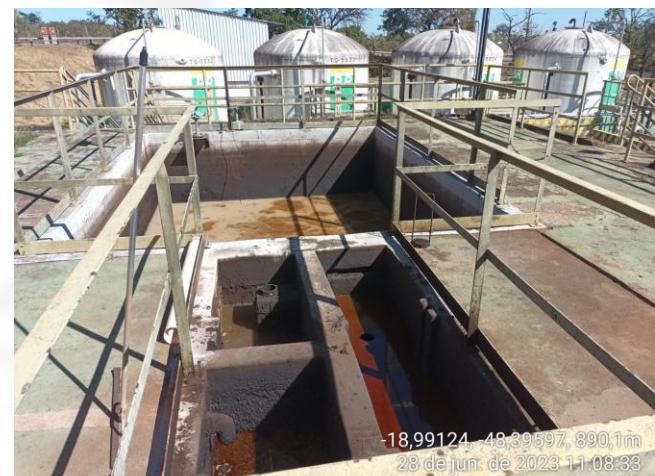
Figura 2: Sistema Caixa SAO e tanques de armazenamento do efluente tratado.

Já para os efluentes oleosos as áreas potencialmente passíveis de contaminação são segregadas nas válvulas de drenagem das áreas controladas (bacias de contenção). Estes sistemas serão descarregados na drenagem de contaminados e enviados para o tratamento primário, sendo submetidos a tratamento na caixa separadora de água e óleo – SAO. Após o tratamento pela caixa SAO o efluente é armazenado em tanques fechados e recolhido por empresa terceirizada para tratamento e disposição final. O óleo recolhido na CSAO é armazenado temporariamente em tanque e enviado para ser reprocessado em unidades de refino da Petrobrás. De acordo com informações apresentadas no Relatório de Avaliação de Desempenho Ambiental do empreendimento o volume diário de efluentes industriais com origem nos tanques, pátios, bombas é de 3,0 m³/dia.

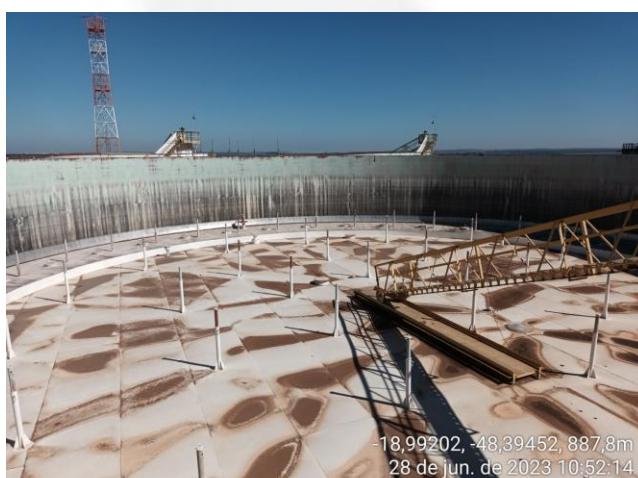
Figura 3: Sistema de teto flutuante do tanque de armazenamento.

Todos os tanques possuem sistema de controle de geração de gases dos tipos teto flutuante, sistema de selo flutuante e válvulas de vácuo-pressão. Todos estes sistemas diminuem a geração de gases e consequentemente a emissão deste efluente.

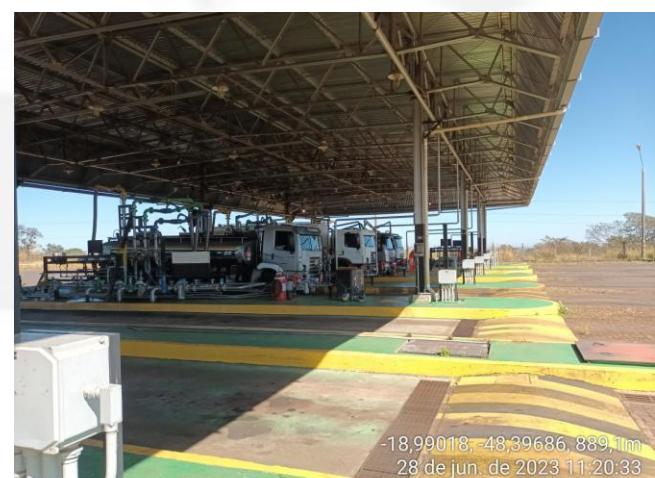
Figura 4: Ilha de carregamento de Diesel, Álcool e Gasolina.

Existem duas ilhas de abastecimento/descarga, sendo uma para GLP e biodiesel e outra para diesel, álcool e gasolina. A ilha para abastecimento de GLP e descarga de biodiesel possui cobertura da ilha, canaletas de direcionamento de efluentes fora da projeção da cobertura e interligação com sistema de Caixa SAO. Será exigido a adequação das canaletas com a projeção da cobertura da ilha. Estas adequações serão exigidas como condicionantes deste parecer. Já as ilhas de diesel, gasolina e álcool possuem canaletas de direcionamento de efluentes na projeção da cobertura do posto e interligação com sistema de Caixa SAO.
