Processo nº 1370.01.0054979/2022-31

**Assunto:** Arquivamento do processo administrativo de Licenciamento Ambiental Concomitante - Licença de Operação Corretiva - LAC2 (LOC) - MINERAÇÃO TORNO LTDA.

<b>Processo Administrativo:</b> SLA nº 2145/2022	<b>Município:</b> Alvinópolis/MG
<b>Empreendedor:</b> MINERAÇÃO TORNO LTDA.	<b>CPF/CNPJ:</b> 03.495.271/0001-53
<b>Empreendimento:</b> MINERAÇÃO TORNO LTDA.	<b>CPF/CNPJ:</b> 03.495.271/0001-53
Assunto: Sugestão de arquivamento do processo administrativo de Licenciamento Ambiental Concomitante Licença de Operação Corretiva - LAC2 (LOC)	
<b>EQUIPE INTERDISCIPLINAR</b>	MASP
Mary Aparecida Alves de Almeida - Gestora Ambiental	806.457-8
Maíume Rughania Sá Soares - Gestora Ambiental	1.366.188-9
Patrícia Batista de Oliveira - Gestora Ambiental	1.364.196-4
Laudo José Carvalho de Oliveira - Gestor Ambiental Jurídico	1.400.917-9
Lirriet de Freitas Libório Oliveira - Diretora Regional de Regularização Ambiental	1.523.165-7
Elias Nascimento de Aquino Iasbik - Diretor Regional de Controle Processual	1.267.876-9

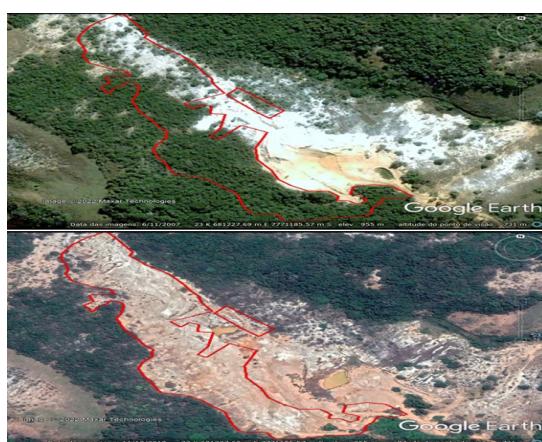
Oportuno advertir que a inexistência do inventário florestal resulta na ausência da classificação do estágio sucesional da vegetação nativa objeto de regularização, não sendo possível inferir sobre a necessidade de compensação ambiental, conforme preconizado na Lei Federal nº 11.428/2006. Nas imagens abaixo são apresentadas as áreas de intervenção ambiental:

**Figura 1:** Áreas de intervenção conforme imagens datadas de 11/06/2007 e 10/11/2019. **Fonte:** Google Earth Pro (adaptado SUPRAM/LM)

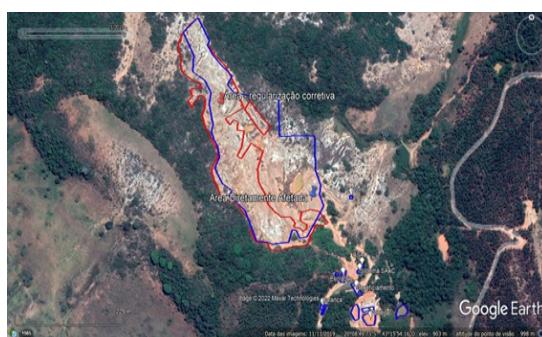
Outro ponto de inconsistência é constatado quando se compara a ADA pelo empreendimento e a área objeto de regularização corretiva (AIA nº 1370.01.0021179/2022-55, SEI). Verifica-se que os limites não coincidem, estando a ADA com a delimitação inferior à área do processo de AIA. O empreendedor não deixa clara a necessidade de utilização da área requerida para regularização, uma vez que o arquivo vetorial denominado "área de extração" não abrange todo o limite da área de intervenção. Se não, vejamos:

**Figura 2:** Limites da ADA pelo empreendimento (azul) e área objeto de regularização corretiva (vermelho). **Fonte:** Google Earth (adaptado pela SUPRAM/LM)

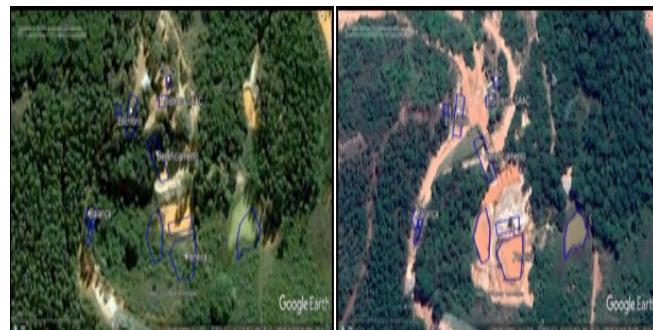
Ademais, parte da ADA que se insere nos limites do imóvel rural Mambiqueira (matrículas nº 5413 e 5414) foi instalada a partir da realização de intervenção ambiental não indicada como objeto de regularização; conforme mapa anexado ao RCA, verificou-se que a intervenção ocorreu para instalação do escritório, área de beneficiamento, bacias de decantação, além de abertura de acessos. Vejamos :

**Figura 3:** ADA pelo empreendimento conforme imagens datadas de 12/06/2007 e 11/11/2019. **Fonte:** Google Earth PRO (Adaptado pela SUPRAM LM)

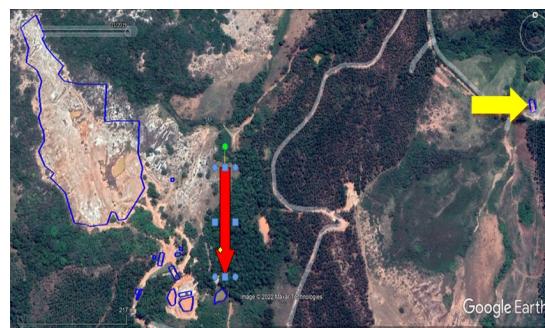
Ainda, não há interligação entre as ADAs existente nos imóveis e nem toda a área impactada pelo empreendimento foi informada nos arquivos vetoriais e mapa apresentado. É importante atentar que área diretamente afetada corresponde à área necessária para a implantação de atividades ou de empreendimentos a serem licenciados, definida nos estudos ambientais apresentados pelo empreendedor e validada pelo órgão ambiental. Observemos:

**Figura 4:** ADA pelo empreendimento de acordo com os arquivos vetoriais apresentados pelo empreendedor. **Fonte:** Google Earth PRO (Adaptado pela SUPRAM/LM)

Por fim, vale destacar que a área indicada pela seta vermelha na Figura 04, sobrepõe-se à Reserva Legal Proposta pelo proprietário do imóvel rural Mantiqueira (matrículas nº 5412 e 5414), conforme declaração no CAR e verificação feita no Sistema Nacional de Cadastro Ambiental Rural – SICAR. A área indicada pela seta em amarelo foi informada como pertencente à ADA, mas não se localiza nos limites dos imóveis onde se insere a MINERAÇÃO TORNO LTDA., não sendo possível identificar a função desempenhada pela estrutura.

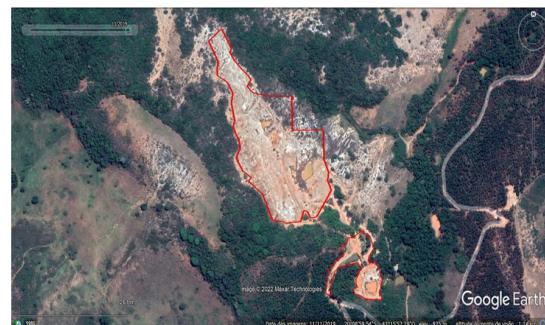
**Figura 5:** Área real impactada pelo empreendimento. **Fonte:** Google Earth PRO (Adaptado pela SUPRAM/LM)
