PARECER ÚNICO Nº 0644348/2017 (SIAM)

INDEXADO AO PROCESSO: Licenciamento Ambiental	PA COPAM: 01449/2001/004/2015	SITUAÇÃO: Sugestão pelo Deferimento
FASE DO LICENCIAMENTO:	Revalidação da Licença de Operação	VALIDADE DA LICENÇA: 10 anos

EMPREENDEDOR:	BBC Comércio de Combustíveis Ltda.	CNPJ:	26.656.706/0001-08
EMPREENDIMENTO:	BBC Comércio de Combustíveis Ltda.	CNPJ:	26.656.706/0001-08
MUNICÍPIO:	Cachoeira de Pajeú	ZONA:	Urbana
COORDENADAS (DATUM): SAD 69	GEOGRÁFICA LAT/Y 15°55'31,2"	LONG/X 41°23'42,9"

CÓDIGO: F-06-01-7	ATIVIDADE OBJETO DO LICENCIAMENTO (DN COPAM 74/04): Postos revendedor de combustíveis.	CLASSE 5
-----------------------------	--	--------------------

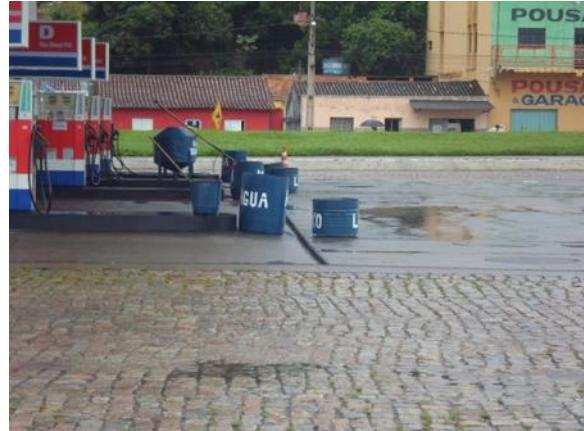
Foto 2- Pista de abastecimento.

A área de abastecimento encontra-se de forma geral em bom estado de conservação, compreendendo uma ilha contendo ao todo dez unidades abastecedoras, sendo oito delas com dois bicos. São dois bicos para abastecimento de etanol, um bico para gasolina aditivada, três bicos para gasolina comum, quatro bicos para diesel S10 e oito bicos para diesel comum. São dois filtros de diesel comum e um filtro de diesel S10. Todos providos de câmaras de contenção (SUMP) e válvulas de retenção (check valve) instalados em linhas de sucção. Pela visualização em Sump's e conferência em documentos juntados ao processo verifica-se a presença de tubulação subterrânea não metálica, atendendo às determinações de legislações vigentes. O piso das áreas de abastecimento é em concreto polido (exigências da DN COPAM 108/07 como item mitigador de impactos), com caimento para o sistema de drenagem e circundado por canaletas de contenção, que direcionam os efluentes, por tubulação subterrânea, à caixa separadora de água e óleo (SAO).

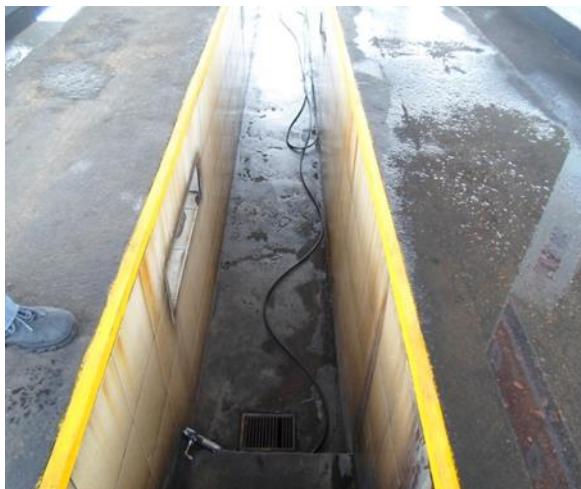
Foto 3- Vala de troca de óleo na pista de abastecimento.

Todas as canaletas e valas de troca de óleo são direcionados a uma caixa receptora que conduz os efluentes ao sistema de separação de água e óleo. Durante a vistoria na caixa SAO não foi constatado presença de óleo na saída para o sumidouro. O empreendimento possui também fossa séptica, filtro e sumidouro para tratamento dos efluentes sanitários incluindo aqueles provenientes da cozinha, esse sistema encontrava-se saturado por lodo acumulado, necessitando de limpeza e manutenção. São dois sumidouros interligados que recebem os efluentes do tratamento sanitário e da caixa SAO. Durante a vistoria constatou-se um resíduo escuro acumulado dentro do sumidouro, identificando falta de manutenção nos sistemas de tratamento. Portanto foi providenciado a limpeza de todo o sistema e apresentado relatório fotográfico comprobatório.

Os efluentes industriais são gerados na atividade de troca de óleo, pista de abastecimento e na oficina. A troca de óleo é realizada na área de abastecimento a diesel, com valas de acesso em nível inferior cujas drenagens direcionam à caixa SAO. A pista de abastecimento possui cobertura, é impermeabilizada com concreto e possui canaletas para direcionamento dos efluentes líquidos à caixa SAO. A oficina não havia sistema de controle dos efluentes gerados, após vistoria in loco o empreendimento foi autuado e solicitado readequação da área. Foi apresentado no P.A p. 150, o relatório fotográfico com impermeabilização da área e instalação de canaletas com drenagem para caixa SAO. Na revalidação da licença de operação em 2009 foi solicitado readequação do sistema de separação de água e óleo, então foi implantado uma nova caixa SAO complementar à existente, a fim de melhorar a eficiência do sistema, tais efluentes após tratados também passaram a ser destinados em sumidouro.

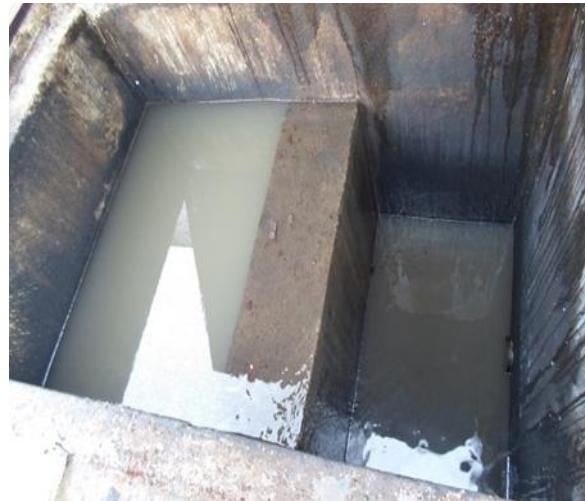
Foto 4- Caixa separadora de água e óleo.

Análise: A condicionante foi cumprida com apresentação de relatório em 02/02/2010. Foi apresentado as fotos com implantação da estrutura da nova caixa SAO no empreendimento, assim como comprovado em vistoria.

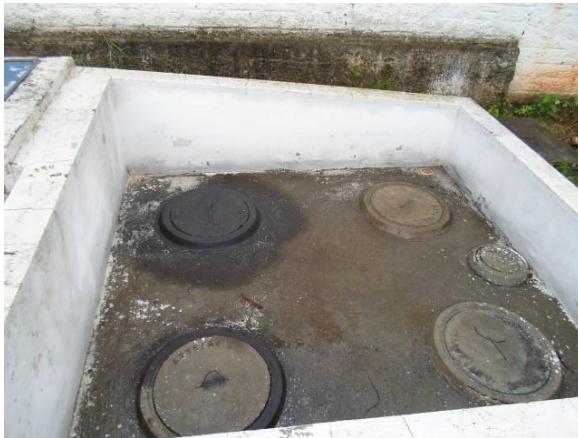
Foto 5- Caixa separadora de água e óleo.

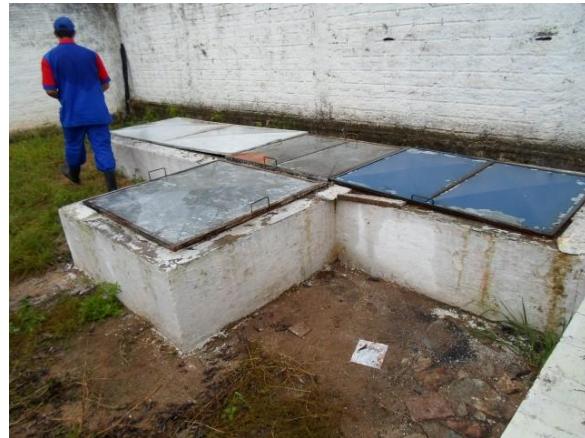
Foto 6- Caixa separadora de água e óleo.

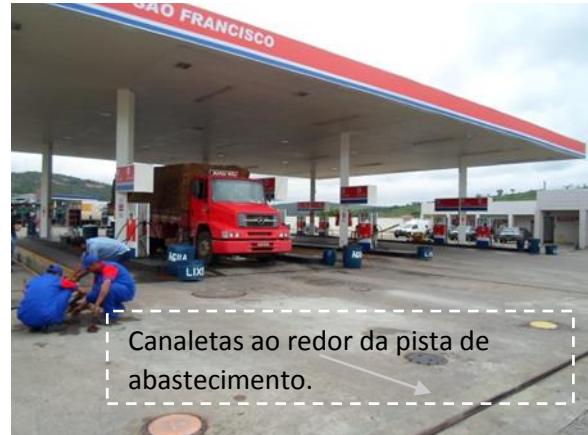
Foto 8- Localização dos tanques na pista.

Conforme descrito no Quadro 01 o empreendimento possui nove tanques subterrâneos de armazenamento de combustíveis. Os tanques que compõem o SASC atendem à classificação ambiental (CLASSE 2) prevista pela NBR 13.786. Todos os compartimentos de armazenamento de combustíveis possuem respiros, sendo as válvulas de retenção de vapores retiradas em 2011 além do deferimento do pedido de exclusão da condicionante referente a manutenção das válvulas de retenção através do Parecer Único Nº33/2011 uma vez que a DN COPAM 108/2017 determina não ser mais obrigatório a instalação das válvulas de retenção de gases nos respiros. Os respiros encontram-se ao ar livre sem interferências em seu entorno. As áreas de descargas dos tanques encontram-se descobertas, concretadas em seu entorno e com canaletas ligada à CSAO. As bocas de visitas e de descargas possuem sump's para coletar possíveis vazamentos. Foi instalado nas bocas de descarga os anéis de vedação para engate do cachimbo solicitado através do OFICIO SUPRAM JRQ Nº 24/2017. Assim conforme verificado in loco e em notas fiscais o empreendimento é dotado de câmara de acesso à boca-de-visita, câmara de contenção na boca de descarga, descarga do tipo selada e válvulas de anti-transbordamento, atendendo a classificação ambiental (CLASSE 2) prevista pela NBR 13.786. O sistema de monitoramento de estoque de combustível na atualidade é do tipo manual.
