Parecer nº 280/SE MAD/SUPRAM SUL - DRRA/2022

Parecer Técnico de LAS/RAS nº 280/SE MAD/SUPRAM SUL-DRRA/2022

CÓDIGO:	PARAMETRO:	ATIVIDADE PRINCIPAL DO EMPREENDIMENTO (DN COPAM 217/17):	CLASSE	CRITÉRIO LOCACIONAL
F-05-18-0	Capacidade de recebimento: 3 m ³ /dia	Aterro de resíduos da construção civil (classe "A"), exceto aterro para fins de terraplanagem em empreendimento ou atividade com regularização ambiental, ou com a finalidade de nivelamento de terreno previsto em projeto aprovado da ocupação	2	0

Rodrigo de Oliveira Costa, com nome fantasia **Minas Lider Construções e Serviços**, exerce a atividade de aterro de resíduos da construção civil Classe A às margens da Rodovia MG 173, km 13,1 (Avenida Perimetral João Dionísio Filho), na zona urbana, no município de Cachoeira de Minas/MG.

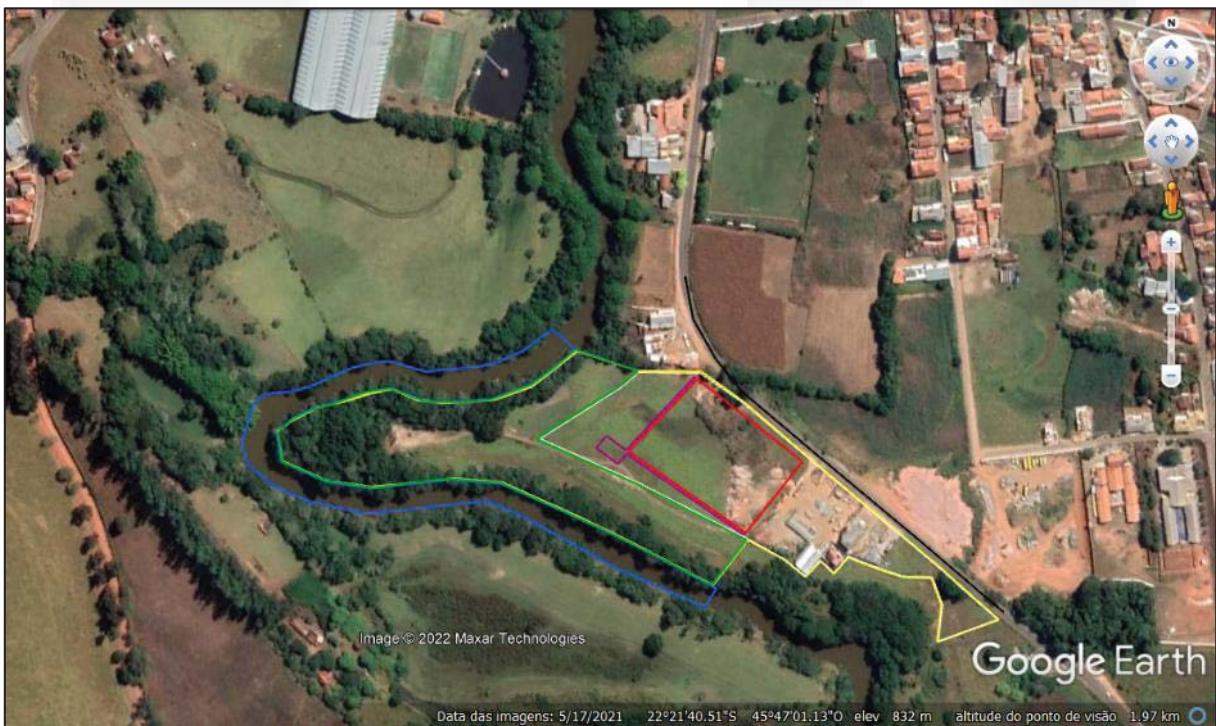
Mediante projeção no software *Google Earth* dos arquivos *.shp* encaminhados pelo empreendedor e anexos ao processo administrativo (Figura 1), foi verificado que a área pleiteada localiza-se no bioma Mata Atlântica, em área antropizada, às margens da Rodovia MG 173, no município de Cachoeira de Minas/MG. Há na área diretamente afetada - ADA a presença de vegetação rasteira caracterizada por pastagens, sendo possível observar a disposição de resíduos da construção civil na área, sem licença ambiental pretérita e/ou vigente, o que corrobora com o relatório fotográfico apresentado. Na propriedade há remanescentes de vegetação nativa associados ao curso d'água (rio Sapucaí Mirim), estando a ADA do empreendimento fora da APP. No entorno do empreendimento são desenvolvidas atividades industriais e de serviços, havendo a presença de um bairro residencial a aproximadamente 250 m do empreendimento.

Figura 1 – Delimitação da da propriedade (em amarelo), da área consolidada (em branco), da área do aterro (em vermelho), do sistema de drenagem proposto (em roxo), do rio Sapucaí Mirim (em azul) e da APP do curso d'água (em verde). **Fonte:** Arquivos *.shp* do processo e *Google Earth*.

O empreendimento localiza-se em área de terreno de 5,70 ha, dos quais 2,77 ha foi demarcada como área consolidada, sendo informado que aproximadamente 1,00 ha corresponde a área útil do aterro (não foi contemplada nesta área útil o sistema de drenagem de águas pluviais demarcado em planta). Conta com 2 colaboradores em um único turno de trabalho de 8 h/dia, 240 dias/ano, não havendo sazonalidade no desenvolvimento das atividades.

Sobre o impacto do carreamento de sólidos/finos para o curso d'água, apesar de demarcada em planta o sistema de drenagem de águas pluviais, não foi informada a descrição do referido sistema, contemplando unidades/componentes, bem como seu dimensionamento. Desta forma, não é possível afirmar se o sistema proposto é capaz de reter os sólidos/sedimentos e reduzir o aporte destes no rio Sapucaí Mirim, contribuindo para a manutenção da qualidade das águas superficiais.
