Parecer Técnico FEAM/URA JEQ - CAT nº. 12/2024

Parecer Único de Licenciamento Convencional processo SLA nº 997/2023

O empreendimento Maderforte Madeireiras Eireli atua no setor de tratamento químico para preservação de madeira, exercendo suas atividades no município de Capelinha/MG. Em 15/05/2023, foi formalizado na URA Jequitinhonha, o Processo Administrativo de Licenciamento Ambiental SLA EcoSistemas nº 997/2023, na modalidade de Licença Ambiental Concomitante – LAC2 (LIC+LO), classe 4, com incidência dos critérios locacionais de peso 1: Localização em área da Biosfera da Serra do Espinhaço e Supressão de vegetação nativa, exceto árvores isoladas.

Relatório Fotográfico da Licença Ambiental Concomitante (LAC2), LIC+LO da empresa Maderforte Madeireira Eireli.

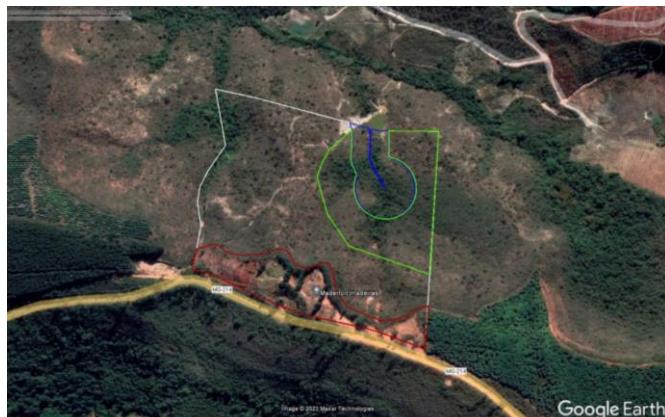
Figura 1: Imagem área (Google Earth) contendo a delimitação da Fazenda Córrego do Fumo Sumidor, subdividida em perímetro da propriedade (branco), Área Diretamente Afetada – ADA (vermelho), reserva legal (verde) e APP (azul).

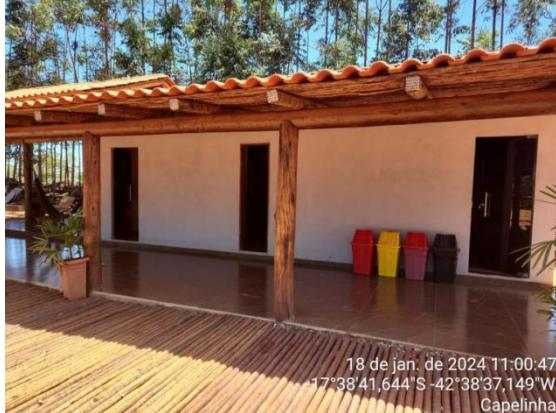
18 de jan. de 2024 10:55:29 -17°38'40,908"S -42°38'37,662"W
1. Escritório com refeitório	2. Oficina mecânica

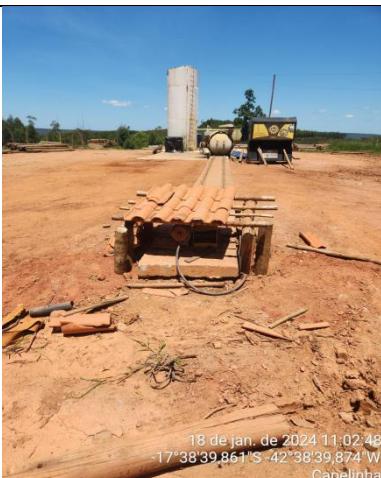
18 de jan. de 2024 10:59:19 -17°38'41,712"S -42°38'36,582"W Capelinha
3. Usina de tratamento	4. Fossa séptica com sumidouro

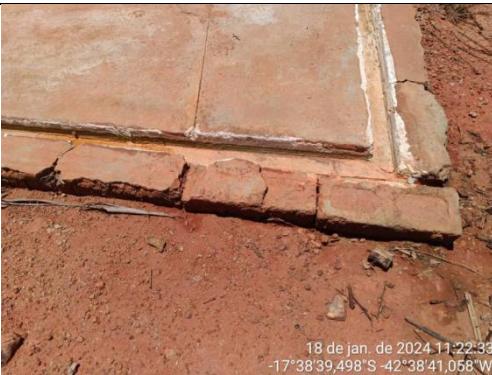
A área de produção da usina possui piso de concreto com canaletas em sua volta direcionadas para o fosso, projetado com capacidade de armazenamento de 31,43 m³. Em vistoria, verificou que a usina se encontra desprovida de cobertura e as canaletas danificadas, devendo, ser reparadas e a cobertura instalada.

18 de jan. de 2024 11:18:34 -17°38'39,612"S -42°38'41,292"W
5. Canaletas danificadas	6. Solo com possível contaminação

Caso haja pequenos vazamentos o piso impermeável com inclinação adequada conduzirá o líquido para o fosso de contenção, onde será reutilizado. Recomenda-se que seja realizada semanalmente a limpeza do tanque de contenção e de todo o piso do galpão, evitando possíveis obstruções nas canaletas e resíduos nesses locais de contenção.

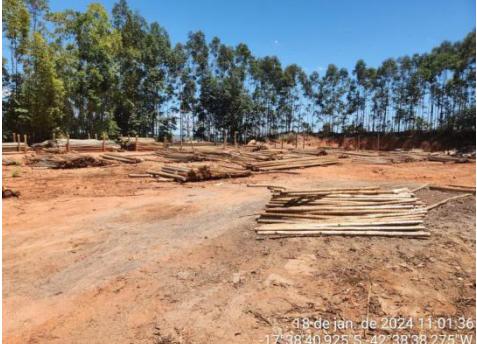
Os pátios de estocagem da madeira são áreas descobertas e com solo exposto, e dividem-se entre pátio de estocagem de madeira *in natura* e pátio de madeira tratada, para o qual o material irá depois de passar pelo processo de cura. Em ambos a madeira fica depositada sobre paletes/madeira, sem contato direto com o solo.

<small>18 de jan. de 2024 11:09:35 -17°38'39,216"S -42°38'42,858"W</small>
7. Pátio de madeira tratada	8. Bacia de contenção

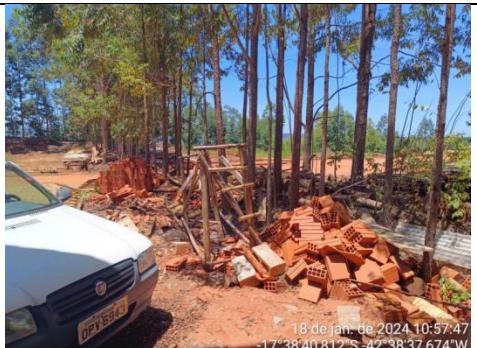
<small>18 de jan. de 2024 11:24:00 -17°38'29,091"S -42°38'40,152"W</small>
9. Resíduos sólidos dispostos	10. Reservatório de água pluvial

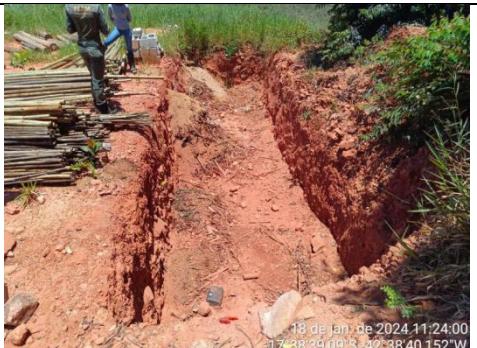
O empreendedor está implantado sistema de armazenamento de água de chuva por meio de calhas no telhado direcionando para bacia escavada no solo próximo as coordenadas lat 17°38'39,09" S e long. 42°38'40,152" W.

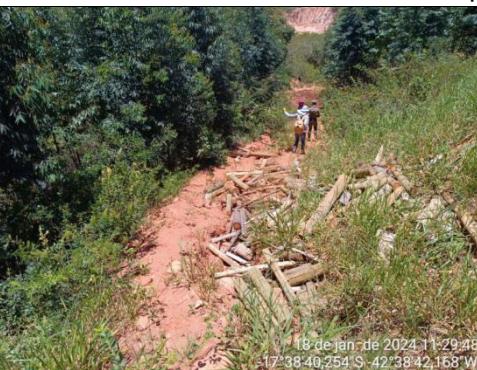
<small>18 de jan. de 2024 11:31:39 -17°38'33,660"S -42°38'42,951"W</small>
11. Tocos descartados inadequadamente	12. Poço de captação de água

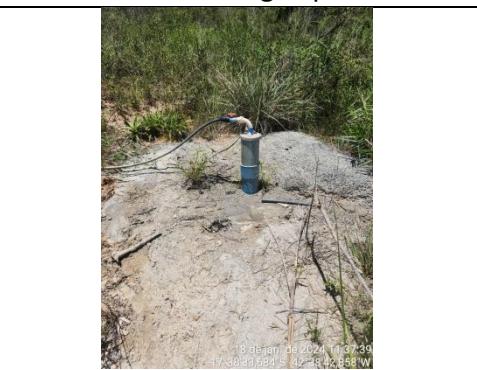
56501/202. Em vistoria, atestou a instalação do poço tubular, o qual, encontra-se ausente dos equipamentos de medição hidrômetro e horímetro, o qual recomenda-se os a instalação dos mesmos.

porém em condições menores do que solicitado. Deverá instalar hidrômetro e horímetro de acordo com a DN CERH nº 76/2022:

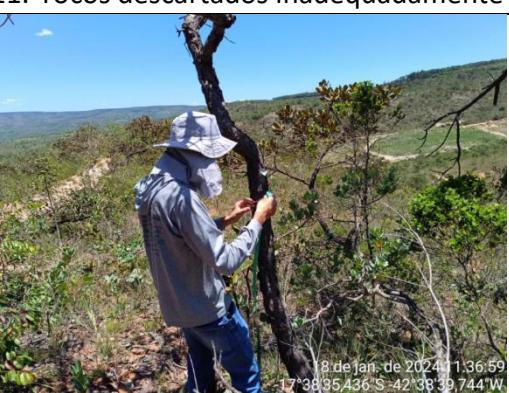
<small>18 de jan. de 2024 11:38:07 -17°38'45,995"S -42°38'38,895"W</small>
13. Conferência do inventário florestal	14. Reentrância a 250 metros da ADA
