Parecer nº 242/FEAM/URA SM - CAT/2024

| PA COPAM Nº: 453/2024 | | SITUAÇÃO: Sugestão pelo deferimento | | |
| EMPREENDIMENTO: | CVRD COMPLEXO MINERADOR DE ITABIRA- Estação de Tratamento de Água em Rio Tanque (ETA Tanque) | CNPJ: | 33.592.510/0164-09 | |

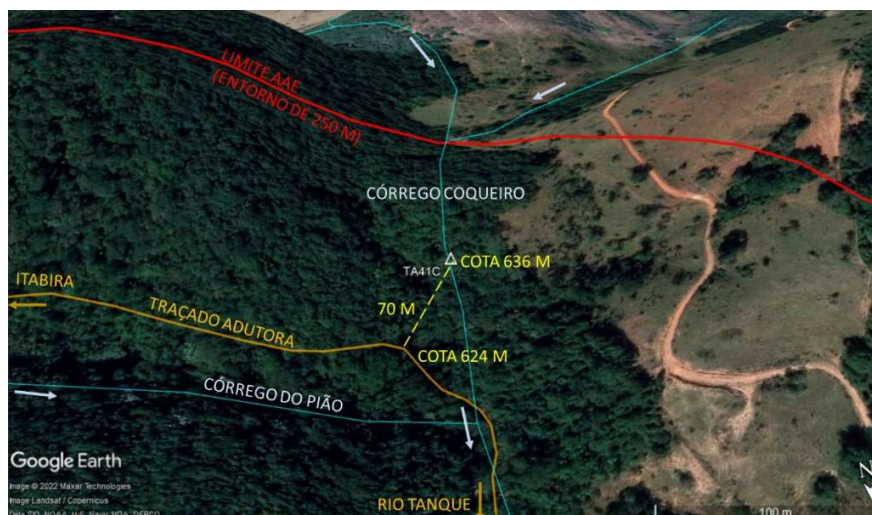
invertebrados e um anuro, além de fezes de mamífero, guano de morcego e raízes. O entorno da caverna possui drenagem intermitente, mata nativa e declividade acentuada. Próximo a cavidade cadastrada foi observado um buraco na rocha não acessado, devido a presença de blocos instáveis na entrada. O traçado de implantação da adutora está localizado a aproximadamente 70 metros da cavidade TA41C. A cavidade posiciona-se em altimetria de 636 m, cota 12 metros superior ao traçado da adutora, cuja elevação é de 624 m. Localiza-se em vertente lateral oeste, acima da queda d'água no córrego Coqueiro, conforme Figura 5. Desta maneira, considera-se ausência de impactos potenciais decorrentes da implantação da adutora.

**FIGURA 05.** Posicionamento da cavidade TA41C em relação ao traçado da adutora. **Fonte:** SLA 453.

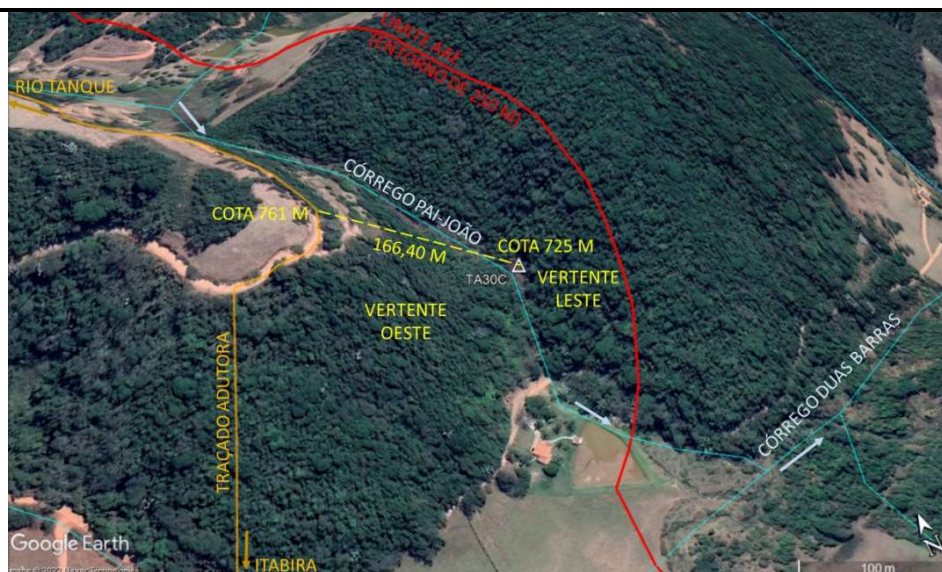
A cavidade TA30C localizada em média encosta, próxima a drenagem ativa com afloramentos de granito no leito, presença de tálus e afloramento alto próximo à margem, onde o abrigo está inserido. O pórtico de entrada apresenta 9,30 metros de altura na linha d'água, onde foi marcado o ponto do GPS, sendo sua largura de 29 metros de extensão. A tipologia foi definida como cavidade natural subterrânea devido à sua espeleometria ( $DL > H$ ), apesar de morfologicamente aparentar um abrigo e não apresentar zona afótica. A cavidade possui aproximadamente 12 metros de desenvolvimento linear medidos pelo método da descontinuidade que abrange as duas reentrâncias no interior. Uma, em nível inferior, relacionada a fratura que ocasionou a queda do matacão e outra, no piso superior, com presença de guano e morcego. Na porção de entrada pode-se observar algumas plantas, musgos na parede e teto e raízes. O interior possui um grande bloco tombado que originou uma fenda estreita, na qual foi observado fluxo de água para o seu interior. Esse fluxo de água que margeia o afloramento, é originado por vazamento de canos e de caixa d'água a montante. O traçado da adutora ou ADA está localizado a 166,40 metros da cavidade TA30C, em linha reta. Todavia, a cavidade, localizada em elevação de 725m se encontra em margem oposta e cota inferior ao começo da ADA, com elevação de 761m. Logo, está inserida a 36 metros de desnível, em relação a estrada e a linha da adutora. Considerando a distância ao longo da drenagem (córrego Pai-João) a montante da cavidade até tangenciar a ADA temos 321m. Como a cavidade se encontra acima da margem oposta em relação a ADA, ao longo do córrego Pai-João (Figura 6), é ausente ocorrência de impactos advindos da obra de implantação da adutora.

**FIGURA 06.** Posicionamento da cavidade TA30C em relação ao traçado da adutora. **Fonte:** SLA.

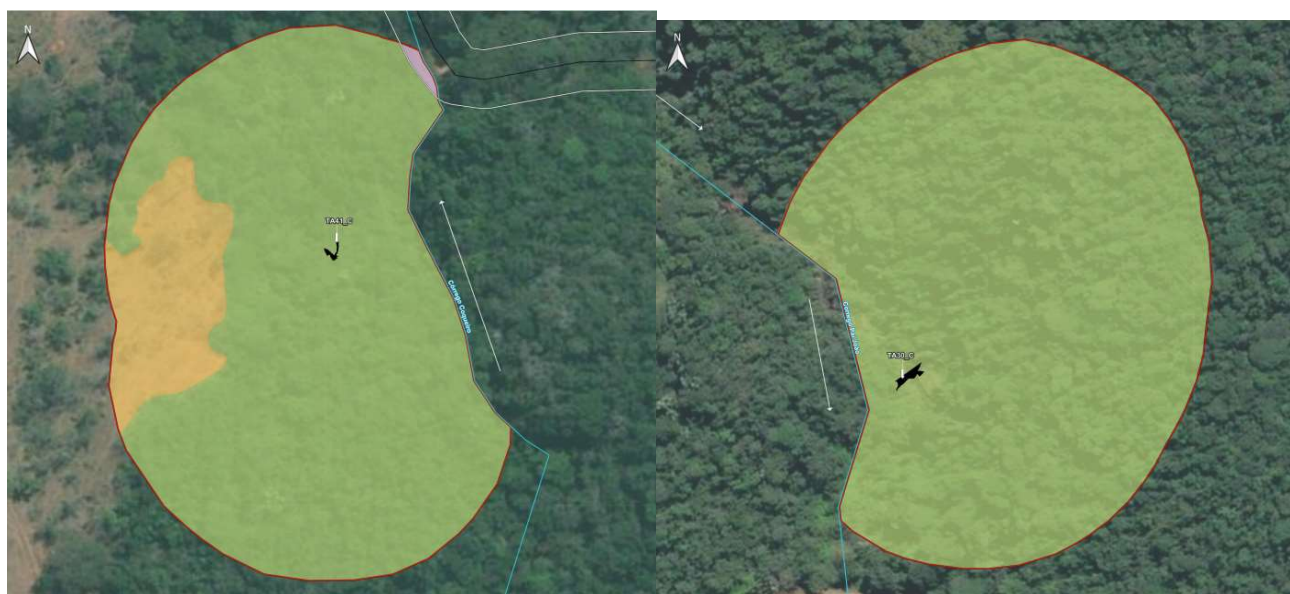
Os limites teóricos propostos pela área de influência máxima das cavidades - AIEM devem ser adequados aos recortes ou rupturas naturais da paisagem, bem como áreas de uso consolidado cujas alterações já existam e sejam consideradas irreversíveis. No caso das cavidades em estudo, observa-se que as AIEM são cortadas pelos córregos Coqueiro (TA41C) e Pai João (TA30C), sendo estes um limite natural para as influências que as cavidades apresentam hoje. Sendo assim, as margens opostas aos córregos foram desconsideradas da composição da área de influência final das cavidades. Após a incorporação dos limites naturais, a Área de influência Espeleológica da cavidade TA41C apresentou 19.606,6094m<sup>2</sup>, enquanto a AIE da cavidade TA30C apresentou 39.136,3618m<sup>2</sup>. Ao avaliar a qualidade ambiental das áreas de influência obtidas, observa-se que dos 1,9607ha de AIE da cavidade TA41C 0,2628ha são de pastagens e o restante de vegetação aparentemente bem preservadas. Já a cavidade TA30C apresentou toda sua área de 3,9136ha de AIE composta apenas por vegetação aparentemente bem preservada. No entorno da cavidade TA41C notou-se também uma pequena área de interação da Área de Influência Espeleológica com a ADA do empreendimento em licenciamento. O ponto de interação com o empreendimento ocupa uma área de 76,3691m<sup>2</sup> (0,0076ha) e faz parte do Perímetro de borda estabelecido pela AIE, que tem por finalidade amortizar alterações que comprometam a qualidade ambiental. Nesse sentido, considerando que as alterações previstas para esse ponto de contato podem ser consideradas reversíveis do ponto de vista biológico, permitindo a sucessão vegetal e recomposição da função original de amortizar alterações, entende-se viável a manutenção da sobreposição e desnecessário adequação da ADA. Portanto, abaixo as imagens da área de influência espeleológica (real) das cavidades:

**FIGURA 09.** Área de influência espeleológica das cavidades. **Fonte:** SLA 453/2024.
