Parecer Técnico FEAM/URA NM - CAT nº. 6/2024

PARECER TÉCNICO DE LICENCIAMENTO AMBIENTAL SIMPLIFICADO

PROCESSO SLA nº:	11/2024	SITUAÇÃO:	Sugestão pelo indeferimento
EMPREENDEDOR:	BRS HILL STONES Mineração e Transportes Ltda	CNPJ:	11.067.783/0008-13
EMPREENDIMENTO:	BRS HILL STONES Mineração e Transportes Ltda	CNPJ:	11.067.783/0008-13
MUNICÍPIO(S):	Francisco Sá-MG	ZONA:	Rural

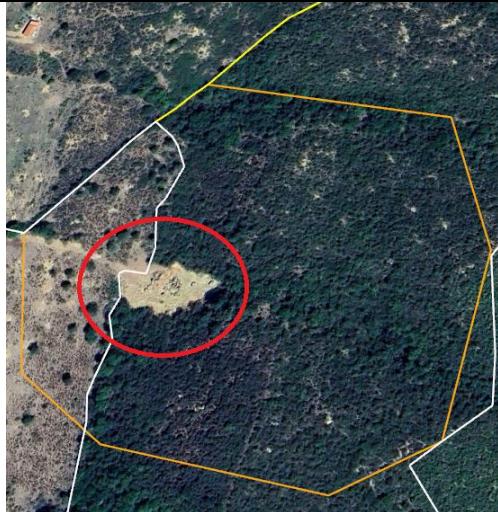
Imagen 02 – Supressão irregular de vegetação nativa

Durante a análise do processo foi verificado que o empreendedor efetuou intervenção na área do empreendimento anterior a formalização do processo na URA-NM, mais precisamente em novembro de 2023, conforme consta destacado com um círculo em vermelho na imagem 02 abaixo.

Portanto, como mencionado acima, a intervenção só poderia ocorrer após a obtenção da licença ambiental e como o empreendedor efetuou a supressão de vegetação nativa antes de formalizar o processo na URA-NM tal ação foi irregular. **Por esse motivo será autuado, conforme decreto 47.383/2018, por prestar informações falsas e, pelo mesmo decreto, por realizar supressão da flora nativa sem estar devidamente autorizado ou estar de posse da licença concedida.**

Além disso, o processo será indeferido com base no subitem 3.4.1 da Instrução de Serviço – IS 06/2019, enumeração 2 (sugestão para indeferimento do processo administrativo) transcrito abaixo: **(...) a caracterização com erros crassos por parte do empreendedor, que apontem má-fé do mesmo, ou mesmo desídia (...), também deverá resultar no indeferimento do processo administrativo por falta de cumprimento dos pressupostos processuais necessários à emissão do ato autorizativo.**
