PARECER ÚNICO Nº 0971538/2017 (SIAM)		
INDEXADO AO PROCESSO: Licenciamento Ambiental	PA COPAM: 16188/2013/002/2017	SITUAÇÃO: Sugestão pelo Indeferimento
FASE DO LICENCIAMENTO: Licença de Operação Corretiva – LOC

EMPREENDEDOR:	KAZA MADEIRAS DE REFLORESTAMENTO LTDA-ME	CNPJ:	17.257.589/0001-00
EMPREENDIMENTO:	KAZA MADEIRAS DE REFLORESTAMENTO LTDA-ME	CNPJ:	17.257.589/0001-00
MUNICÍPIO:	BOCAIÚVA - MG	ZONA:	URBANA
COORDENADAS GEOGRÁFICA (SAD 69):	LAT/Y 17°06'0,64"	LONG/X 43°49'31,39"	
LOCALIZADO EM UNIDADE DE CONSERVAÇÃO:			
<input type="checkbox"/> INTEGRAL	<input type="checkbox"/> ZONA DE AMORTECIMENTO	<input type="checkbox"/> USO SUSTENTÁVEL	<input checked="" type="checkbox"/> NÃO
BACIA FEDERAL:	Rio São Francisco	BACIA ESTADUAL:	Rio Jequitaí
UPGRH:	SF6: Rios Jequitaí e Pacuí	SUB-BACIA:	Rio Guavinipã
CÓDIGO:	ATIVIDADE OBJETO DO LICENCIAMENTO (DN COPAM 74/04):	CLASSE	
G-03-07-7	Tratamento químico para preservação de madeira	3	
CONSULTORIA/RESPONSÁVEL TÉCNICO:	Moacir Versiani Filho	REGISTRO:	CNPJ: 22.337.660/0001-19
RELATÓRIO DE VISTORIA:	021/2017 034/2017	DATA:	20/04/2017 07/07/2017

Anexo I. Relatório Fotográfico da **Kaza Madeiras de Reflorestamento Ltda-ME.**

Relatório Fotográfico

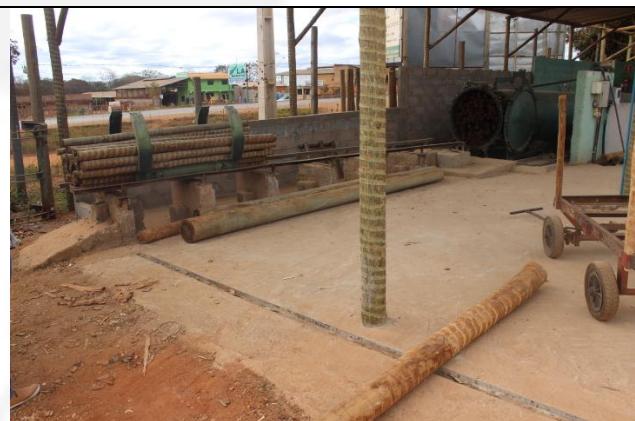
A madeira era acondicionada no vagonete através de operação manual. O vagonete percorre os trilhos de aço até ser totalmente introduzido no autoclave. Este possui capacidade de 6,0m³ de madeira, está instalado horizontalmente sob a cobertura do galpão. Após o acondicionamento da madeira no interior do autoclave, o mesmo é fechado e aplicado vácuo (500mm/Hg) pelas bombas instaladas no mesmo por um período de 20min. Posteriormente é injetado o CCA e em seguida é aplicado pressão positiva (9-10Kgf/cm²) por um período de 45min. O tratamento era finalizado com rápido (20min) vácuo (500mm/Hg) para remoção de produto em excesso na madeira. Após o processo químico, a madeira é deixada, ainda no autoclave, por um período para escorrimento do excesso de produto. Completando a operação, a madeira, já tratada, será encaminhada ao pátio de armazenamento para cura final por um período de 24h em área impermeabilizada, entretanto com canaletas não interligadas ao fosso para contenção de eventuais vazamentos.

Figura 2: Vagonete e Autoclave

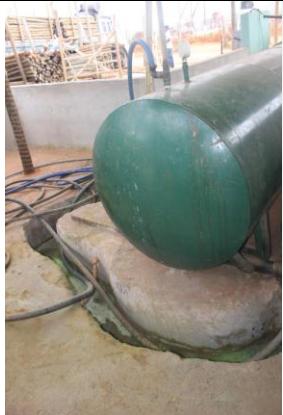
Figura 3: Inadequações no fosso do Autoclave

Por se tratar de um produto químico que possui potencial poluidor, a empresa deveria dispor de canaletas de contenção na área do pátio de tratamento como medida de proteção e um fosso abaixo do autoclave para onde os produtos químicos deveriam ser direcionados em casos de vazamentos ou acidentes, bem como uma área com piso impermeabilizado e com canaletas direcionadoras em volta para o fosso do autoclave.

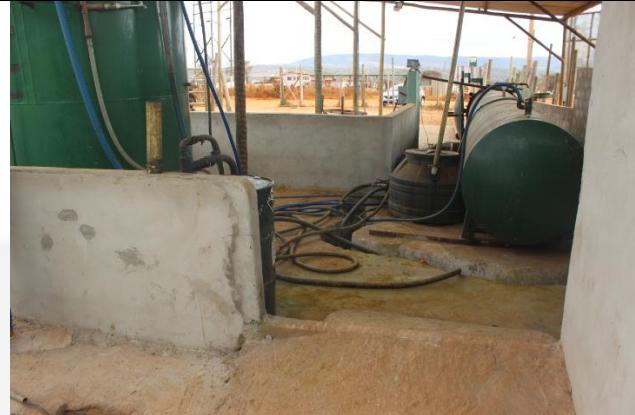
Possui infraestrutura composta basicamente por pátio de recebimento de madeiras *in natura*, pátio de expedição de madeira tratada, pátio de expedição, galpão coberto onde está instalado o tratamento químico de madeira, cozinha e escritório.

Figura 4: Galpão de Tratamento

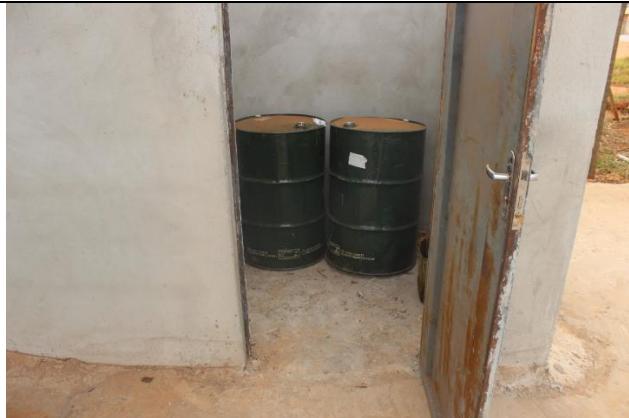
Os tambores do produto utilizado para o tratamento de madeira (Osmose K33 C) eram estocados dentro do fosso de emergência do autoclave. Durante a segunda vistoria, foi verificado que o empreendedor fazia o armazenamento no galpão construído para esse fim, entretanto, não possuía barreira contra vazamento na entrada e cobertura superior. Após serem utilizados, eram destinados à empresa de reciclagem Caríki. Considerando a toxicidade do produto utilizado, o empreendedor deveria destinar adequadamente os vasilhames contaminados, não permitindo, portanto, sua reutilização para outros fins que não o de transporte do CCA.

Figura 5: Galpão de resíduos

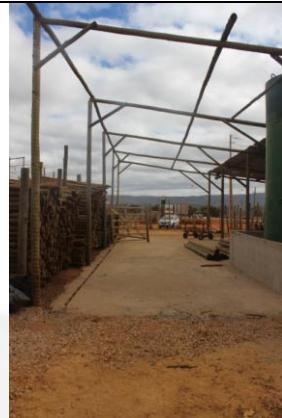
Em 07/07/2017 foi realizada pela equipe da Supram NM fiscalização (auto de fiscalização nº034/2017) para verificação do cumprimento das cláusulas do TAC pelo empreendedor. Foi identificado a impermeabilização do pátio de cura da madeira tratada, instalação das canaletas direcionadoras do pátio de cura, construção do galpão de armazenamento de resíduos, remoção do trator, adequação do fosso do autoclave.

Figura 6: Pátio de Cura

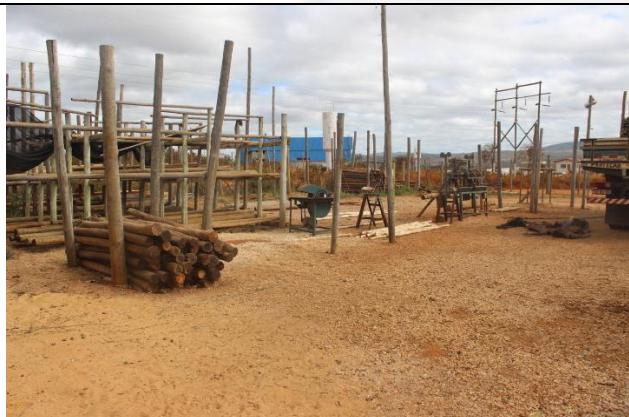
Figura 7: Pátio de Acabamento e Expedição

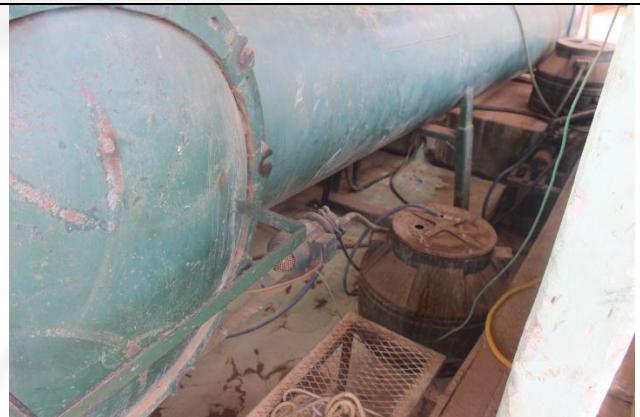
Figura 8: Fosso do Autoclave
