Parecer Técnico FEAM/URA SM - CAT nº. 13/2024

Parecer Único de Licenciamento Ambiental Simplificado (RAS) nº

PA COPAM Nº: 2178/2023	SITUAÇÃO: Indeferimento		
EMPREENDEDOR:	BOM JESUS DA NOVA FLORESTA MINERAÇÃO LTDA	CNPJ:	48.610.235/0001-21
EMPREENDIMENTO:	BOM JESUS DA NOVA FLORESTA MINERAÇÃO LTDA	CNPJ:	48.610.235/0001-21
MUNICÍPIO(S):	Guaxupé	ZONA:	Rural
COORDENADAS GEOGRÁFICAS (DATUM):	LAT/Y: 21°20'05,32"	LONG/X: 46°38'08,98"

Parecer Técnico de Licença Ambiental Simplificada (RAS) nº 2178-2023

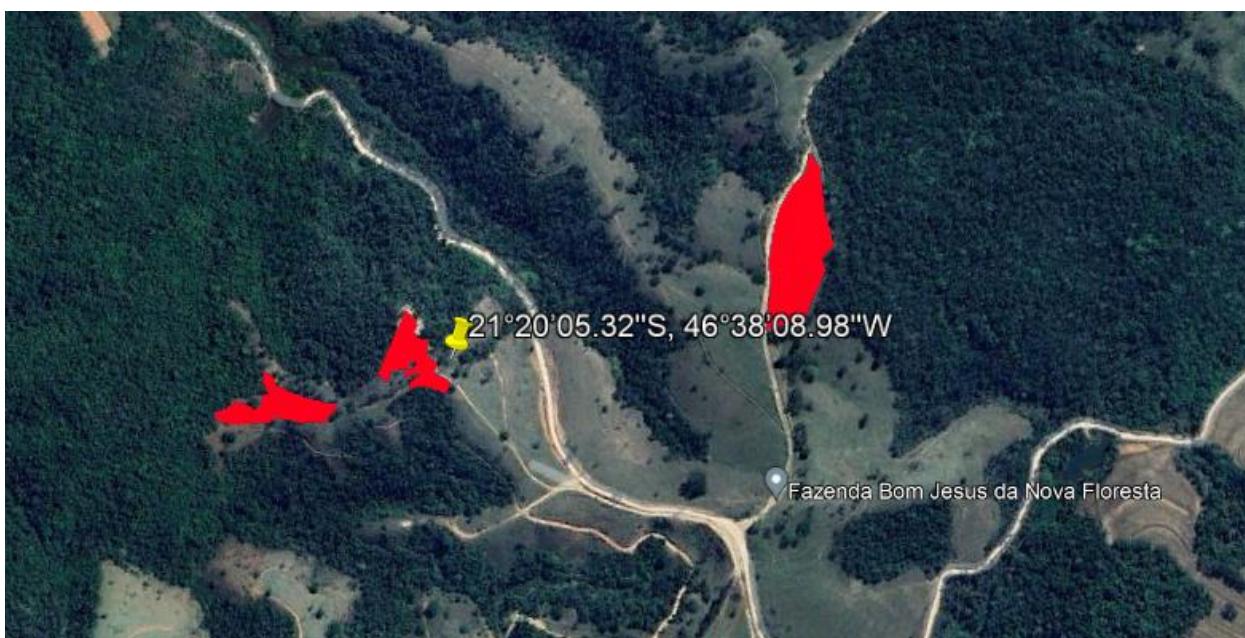
Foi informado pelo empreendimento que não haverá intervenção em APP. Foi apresentada imagem pelo empreendimento com a justificativa de que apesar do processo ANM nº 832647/2023 estar em uma área maior, a exploração se dará na área identificada na imagem pelos polígonos vermelhos, com área de 2,23 hectares composta por pastagem, que será retirada para à extração de cascalho.

Figura 2 - Poligonal informada pelo empreendedor. Fonte: SLA ecossistemas (2023).

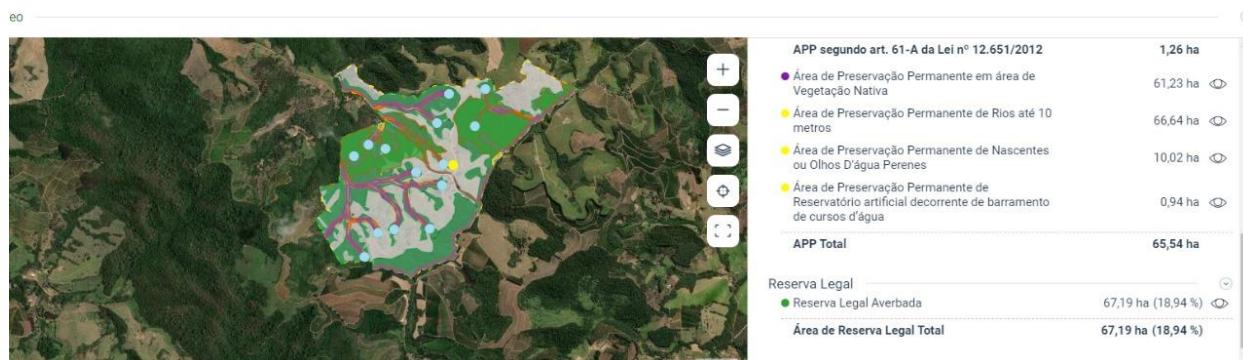
O CAR apresentado MG-3128709-1F3B.A658.24E1.4DE1.B707.1447.D945.A512 diz respeito à propriedade denominada Fazenda Bom Jesus da Nova Floresta possui Área Total de 356,5917 ha, equivalente a 12,74 módulos fiscais, sendo 128,93 ha de Área Consolidada, 65,54 ha de Área de Preservação Permanente e 67,19 ha de Reserva Legal (correspondente a 18,94% da área total declarada no CAR). Conclui-se que há déficit de reserva legal na propriedade, não sendo apresentada proposta de regularização, e estando a propriedade rural em desacordo com o estabelecido no art. 38 da Lei Estadual nº 20.922/2013.

Figura 3 - Cadastro Ambiental Rural. Fonte: Cadastro Ambiental Rural (2023).

Desta forma, em conclusão, com fundamento nas informações constantes do Relatório Ambiental Simplificado (RAS), sugere-se o **indeferimento** da Licença Ambiental Simplificada ao empreendimento, BOM JESUS DA NOVA FLORESTA MINERACAO LTDA por insuficiência técnica, pela irregularidade quanto ao CAR (reserva legal 18,94%) e pela ausência de documentação para Intervenções Ambientais.

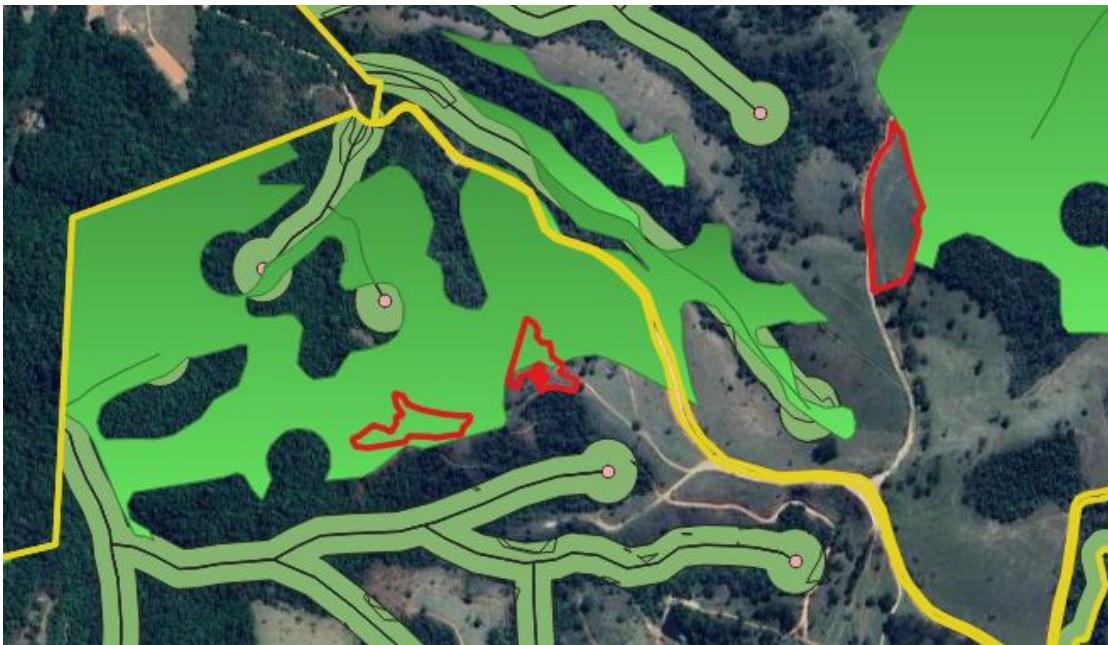
As lavras sob as coordenadas UTM 330298.05 m E, 7639926.77 m S e UTM 330066.72 m E, 7639786.38 m S, estão inseridas dentro da reserva legal declarada pelo proprietário no CAR.

Figura 4 - ADA localizadas em Área de reserva legal. Fonte: Cadastro Ambiental Rural (2023).

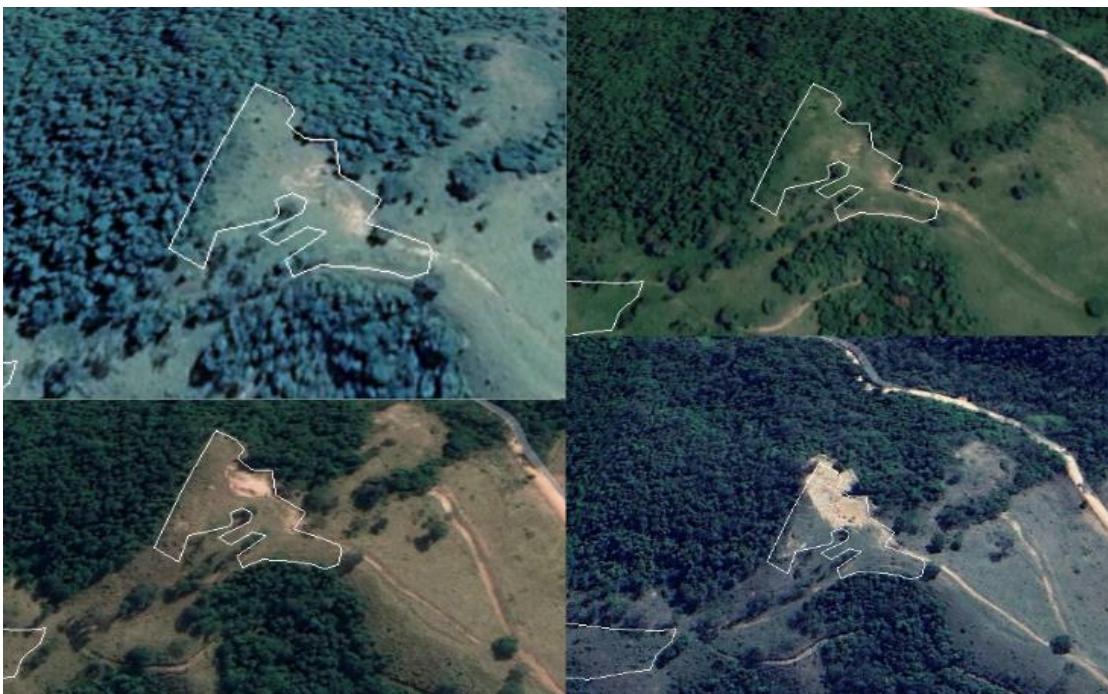
Foram observadas, através de imagens software Google Earth, intervenções ambientais realizadas sem apresentação de documento autorizativo e localizada na Reserva Legal, como mostra a imagem abaixo:

Figura 5 - Polígono com área de intervenção sem licença, sequência de imagens históricas de intervenção ambiental, anos 2016,2019,2021 e 2023. Fonte: Google Earth.

Caso as intervenções ambientais tenham sido realizadas sem autorização do órgão ambiental competente, a mesma deverá ser regularizada mediante obtenção de DAIA corretivo.
