Parecer nº 9/SEMAP/SUPRAM LESTE-DRRA/2022

Parecer Técnico de Licença Ambiental Simplificada (RAS)
SEMAP/SUPRAM LESTE-DRRA nº. 09/2022

O empreendimento MILENIUS MINERAÇÃO DE GRANITOS EIRELI, inscrito no CNPJ sob nº. 05.783.521/0001-86, pretende desenvolver suas atividades no município de Governador Valadares/MG. Para isso, no dia 28/09/2021, foi formalizado na Supram Leste, o processo administrativo de Licenciamento Ambiental Simplificado (LAS), via Relatório Ambiental Simplificado (RAS) nº 4892/2021.

A MILENIUS MINERAÇÃO DE GRANITOS EIRELI encontra-se em fase de “nova solicitação” e as atividades objeto deste licenciamento ambiental refere-se à “Lavra a céu aberto – rochas ornamentais e de revestimento” (código A-02-06-2), produção bruta de 6000m³/ano e “ Pilhas de rejeito/estéril” (código A-05-04-6), área útil de 0.713ha. Com base nas atividades a serem desenvolvidas e seus respectivos parâmetros, o empreendimento é definido como classe 2, sem incidência de critério locacional, o que justifica a adoção do procedimento simplificado conforme Deliberação Normativa (DN) COPAM nº. 217/2017.

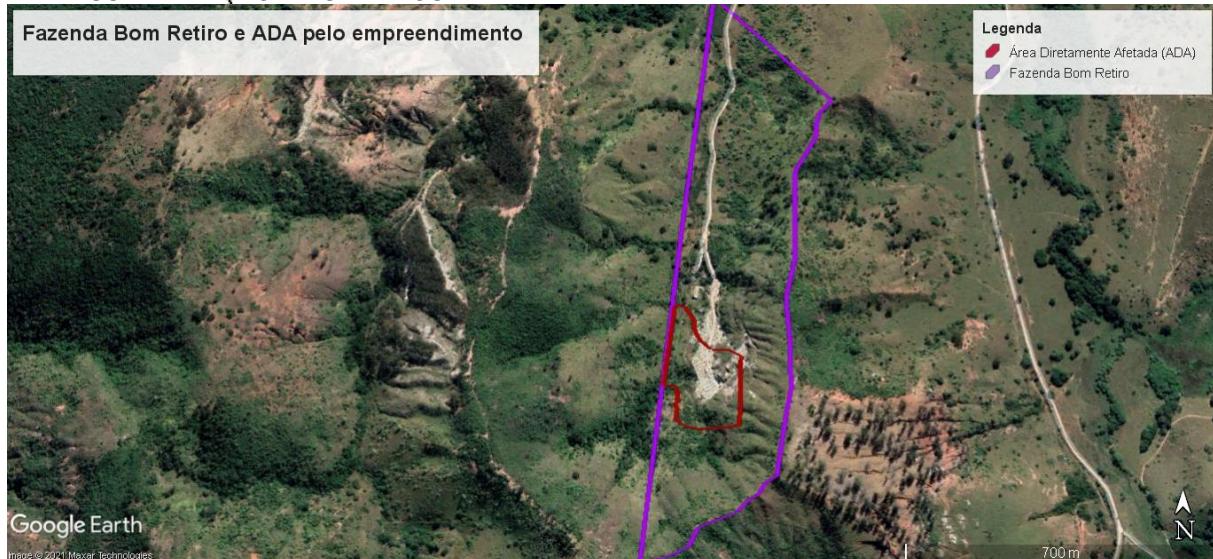
Figura 1: Área do imóvel rural Fazenda Bom Retiro e da área diretamente afetada (ADA) pelo empreendimento MILENIUS MINERAÇÃO DE GRANITOS EIRELI.

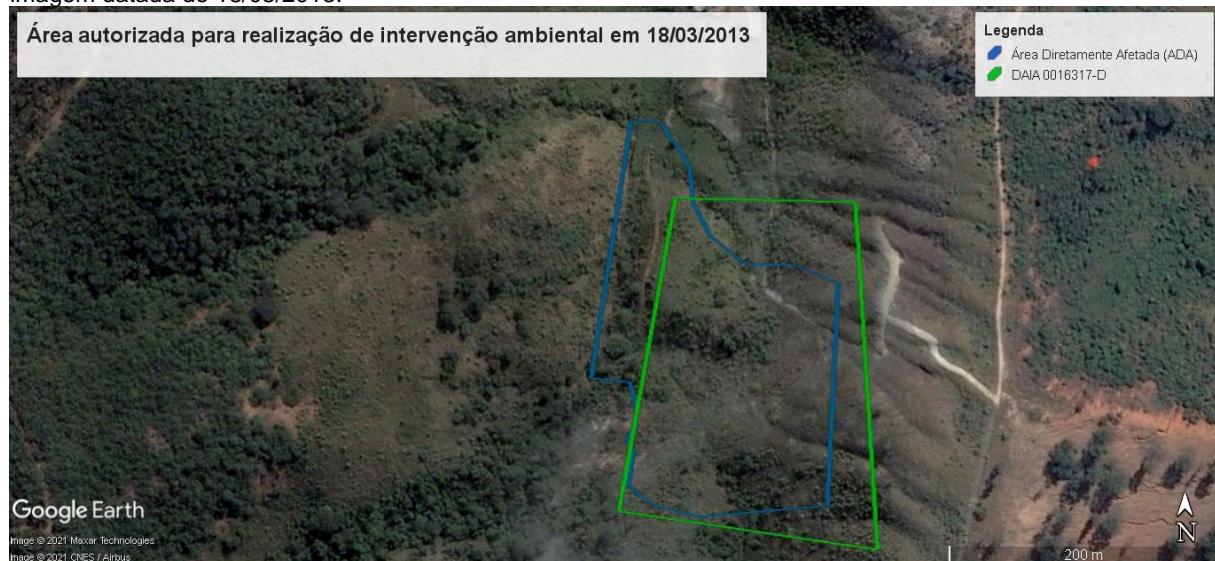
Para comprovar a ocorrência de intervenção ambiental autorizada, foi realizada a análise utilizando-se das imagens de satélite em escala temporal disponíveis no software Google Earth, sendo observada que a intervenção para a implantação do empreendimento ocorreu em momento posterior ao período autorizado no DAIA supracitado, bem como extrapola os limites da área autorizada, o que pode ser confirmado nas imagens abaixo:

Figura 2: Limite da ADA informada pelo empreendedor e área autorizada para intervenção ambiental, conforme imagem datada de 18/03/2013.

As imagens confirmam que o empreendedor realizou intervenção ambiental sem a devida autorização. Por esta razão serão tomadas as medidas cabíveis conforme legislação vigente.

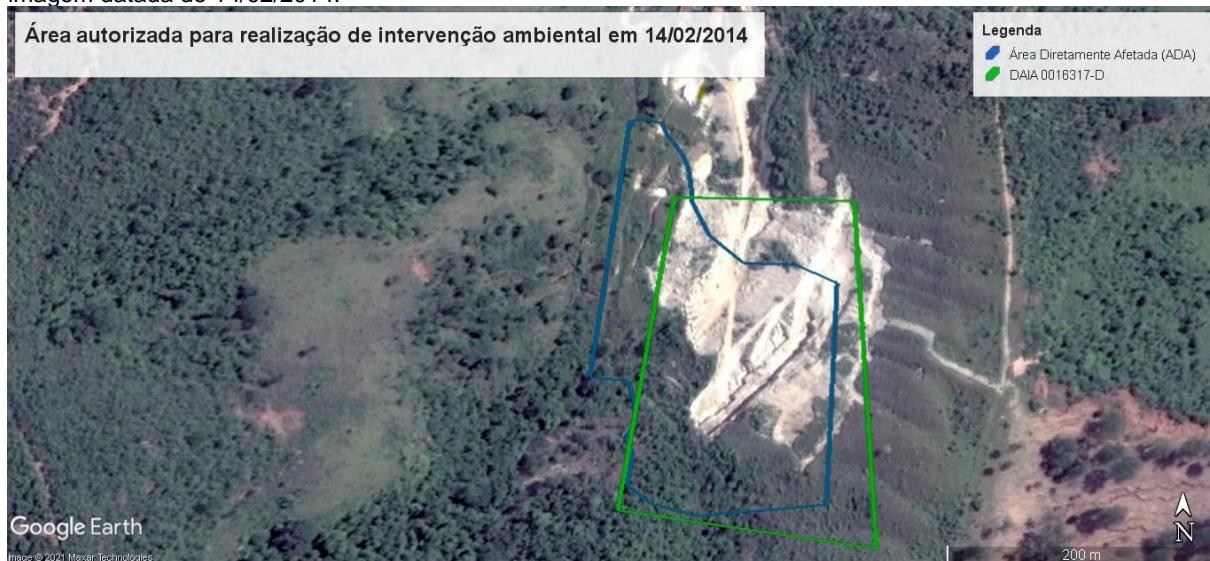
Figura 3: Limite da ADA informada pelo empreendedor e área autorizada para intervenção ambiental, conforme imagem datada de 14/02/2014.

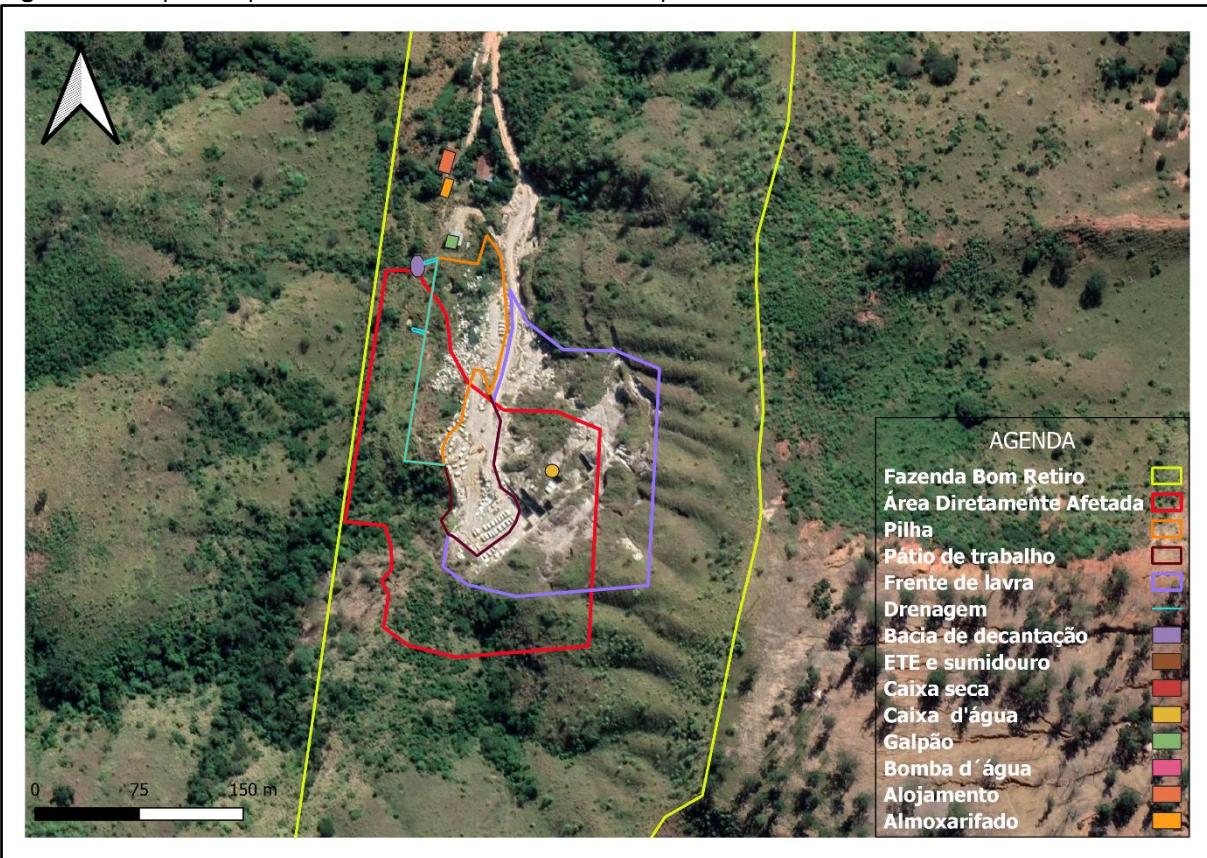
Em verificação aos arquivos de mapa apresentados, pode-se observar que a estrutura de bacia de decantação não foi contabilizada no quantitativo de área útil de pilha a ser regularizada. Ainda, no RAS, consta a informação de que o sistema de drenagem da pilha será composto por enrocamentos, canaletas no solo e dique de contenção. Tais estruturas não foram indicadas nos arquivos de mapa (formato shapefile).

Em relação à frente de lavra, o empreendedor informa da mesma maneira, que são necessárias estruturas como canaletas de drenagem, caixa seca, caixa de sedimentação e dique de contenção para compor o sistema de drenagem. Nenhuma destas estruturas foram observadas entre os arquivos digitais de mapa (shapefile) anexados ao SLA.

Por fim, o arquivos de mapa referente à área diretamente afetada pela MILENIUS MINERAÇÃO DE GRANITOS EIRELI, não abrange a totalidade das áreas de pilha e frente de lavra, conforme observa-se na imagem abaixo:

Figura 4: ADA pelo empreendimento e estruturas não contempladas na ADA.

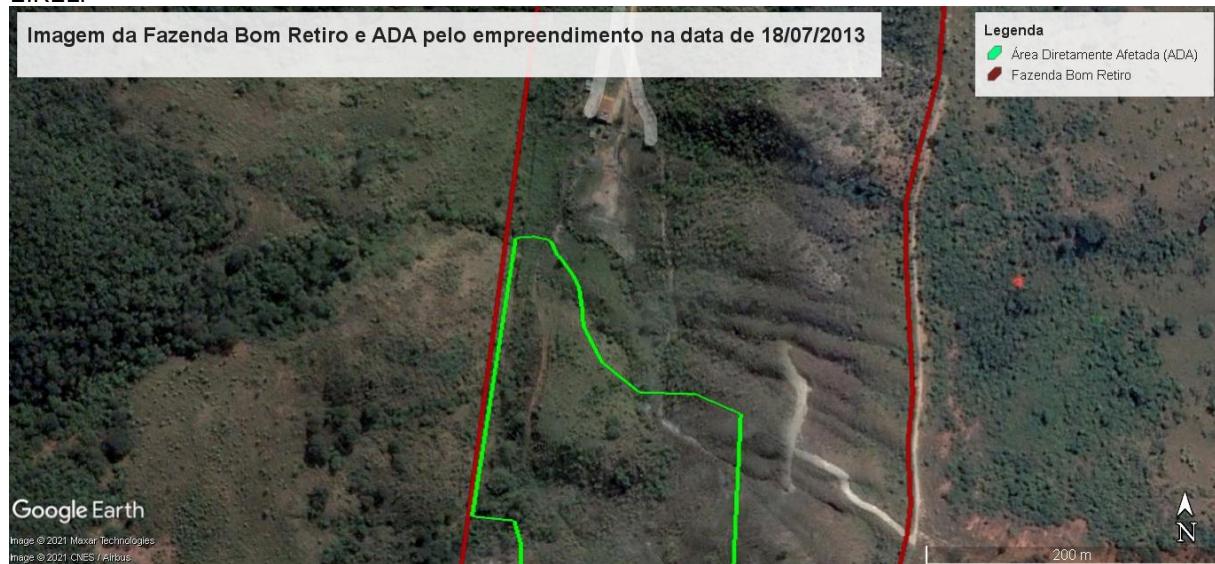
Quanto às estradas de acesso, verificamos também, que foi aberta estrada entre a sede e o empreendimento, que correspondem à estradas externas aos limites de empreendimento minerário, não indicada pelo empreendedor como objeto de regularização.

Figura 5: Limites da Fazenda Bom Retiro e área do empreendimento MILENIUS MINERAÇÃO DE GRANITOS EIRELI

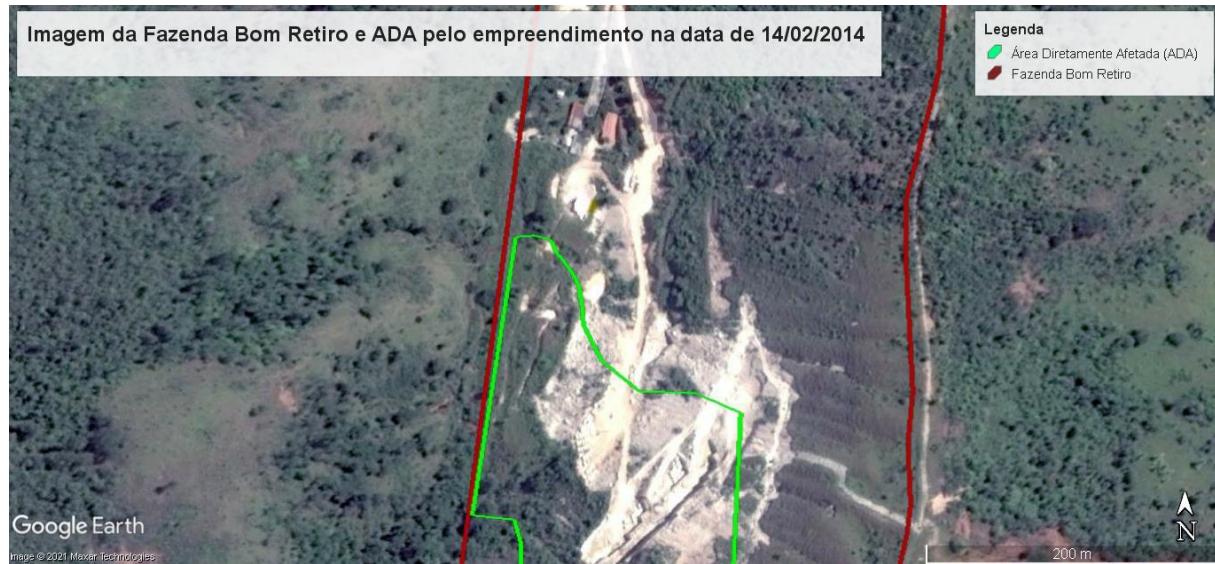
Figura 6: Limites da Fazenda Bom Retiro e Área do empreendimento MILENIUS MINERAÇÃO DE GRANITOS EIRELI.
