PARECER ÚNICO Nº 0978376/2016 (SIAM)

INDEXADO AO PROCESSO: Licenciamento Ambiental	PA COPAM: 00082/1979/022/2015	SITUAÇÃO: Sugestão pelo Deferimento
FASE DO LICENCIAMENTO: Revalidação da Licença de Operação		VALIDADE DA LICENÇA: 4 anos

EMPREENDEDOR: Mineração Curimbaba Ltda.	CNPJ: 23.640.204/0002-73	
EMPREENDIMENTO: Usina Campo do Meio	CNPJ: 23.640.204/0002-73	
MUNICÍPIO: Poços de Caldas	ZONA: Rural	
COORDENADAS GEOGRÁFICA (DATUM): WGS84 LAT/Y 21° 50' 37.95" S LONG/X 46° 29' 24.70" W		
LOCALIZADO EM UNIDADE DE CONSERVAÇÃO: <input type="checkbox"/> INTEGRAL <input type="checkbox"/> ZONA DE AMORTECIMENTO <input type="checkbox"/> USO SUSTENTÁVEL <input checked="" type="checkbox"/> NÃO		
BACIA FEDERAL: Rio Grande	BACIA ESTADUAL: Rio Verde	
UPGRH: GD-6	SUB-BACIA: Córrego Morro das árvores	
CÓDIGO:	ATIVIDADE OBJETO DO LICENCIAMENTO (DN COPAM 74/04):	CLASSE
B-01-09-0	Aparelhamento, beneficiamento, preparação e transformação de minerais não metálicos, não associados à extração.	5
F-06-01-7	Postos revendedores, postos ou pontos de abastecimento, instalações de sistemas retalhistas, postos flutuantes de combustíveis e postos revendedores de combustíveis de aviação.	1

A-05-03-7	Barragem de

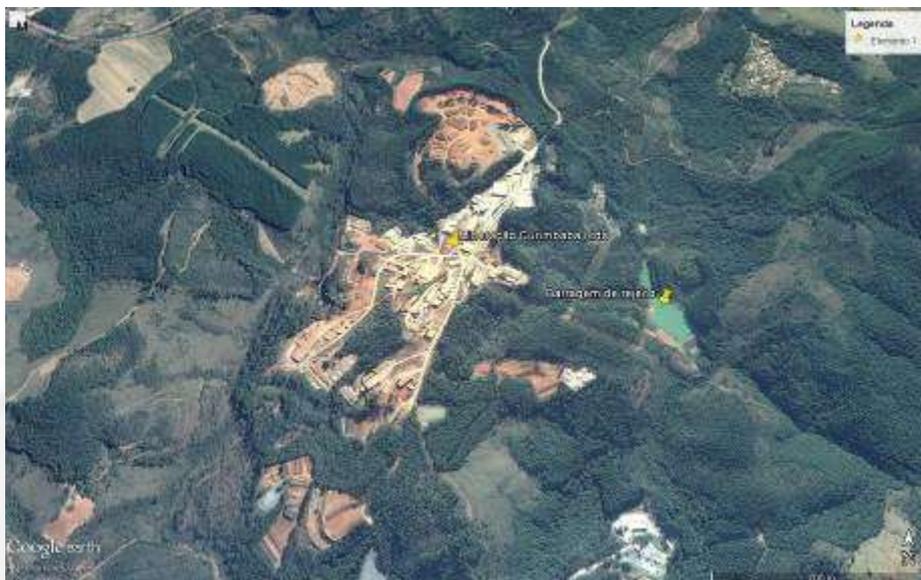
Figura 1: Mineração Curimbaba Ltda.

O empreendimento **Mineração Curimbaba Ltda. – Usina Campo do Meio** é uma empresa do setor de beneficiamento de bauxita e argila, opera na área rural do município de Poços de Caldas e conta com 284 funcionários na área produtiva e 209 na área administrativa, operando 24 horas/dia, 30 dias/mês e 12 meses/ano em um regime de 3 turnos.

A área total do empreendimento é de 192 ha, sendo a área útil atual de 50 ha e a área construída de 1,45 ha.

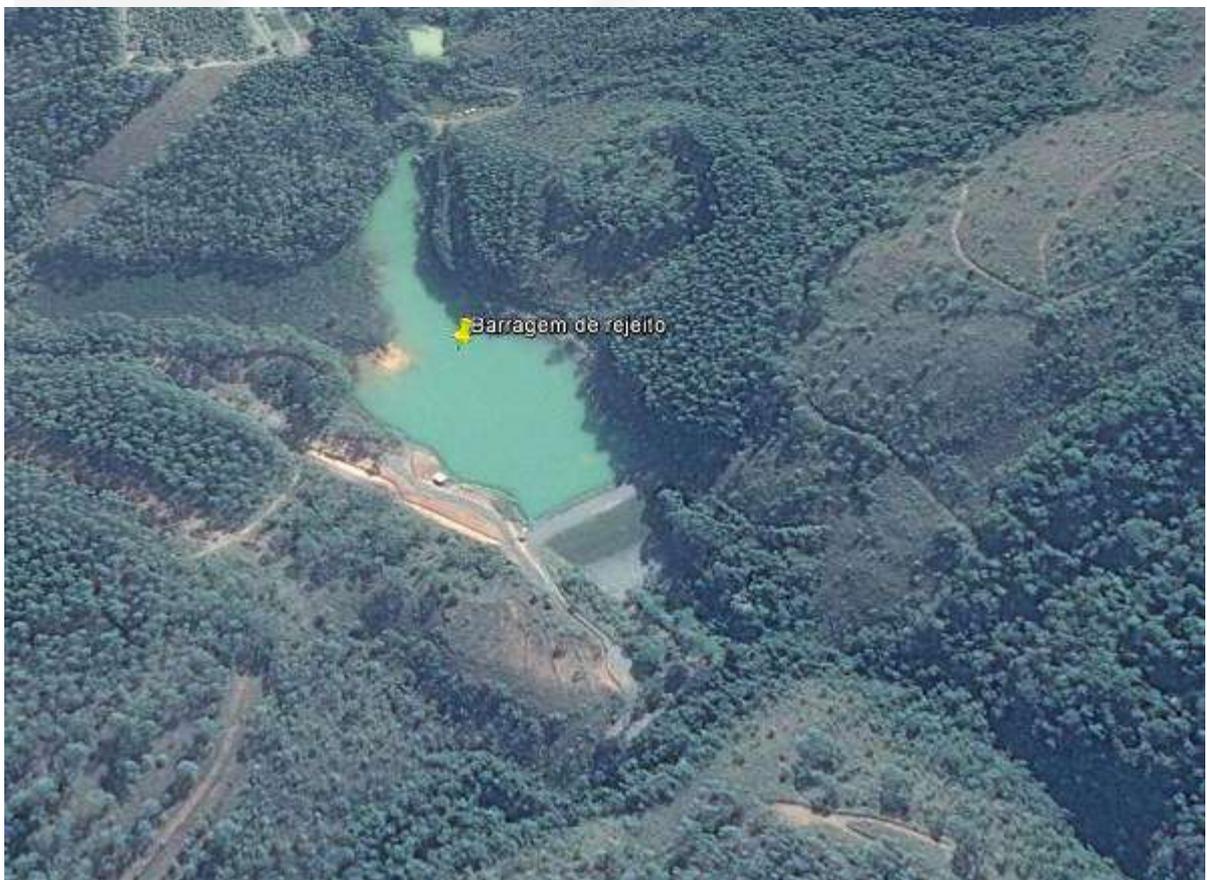
Figura 2: Barragem de rejeito.

O empreendimento possui uma barragem de rejeito com o objetivo de funcionar como tanque de decantação dos rejeitos atóxicos proveniente da lavagem de bauxita.

A construção da barragem se deu em duas fases, tendo a primeira 11 metros de altura e 15.000 m³ de aterro compactado. Na segunda fase, altura da crista com 17 metros com mais de 30.000 m³ de aterro compactado.

Possui capacidade atual de 290.000 m³ de volume útil (água mais rejeito) e é utilizada esporadicamente conforme demanda da produção. O material armazenado é classificado como inerte.

A barragem está localizada no Ribeirão das Campinas, nas coordenadas geográficas 21°50'49"S e 46°28'56"O. O curso d'água em questão é afluente do Rio Verde pertencente a bacia do Rio Pardo.

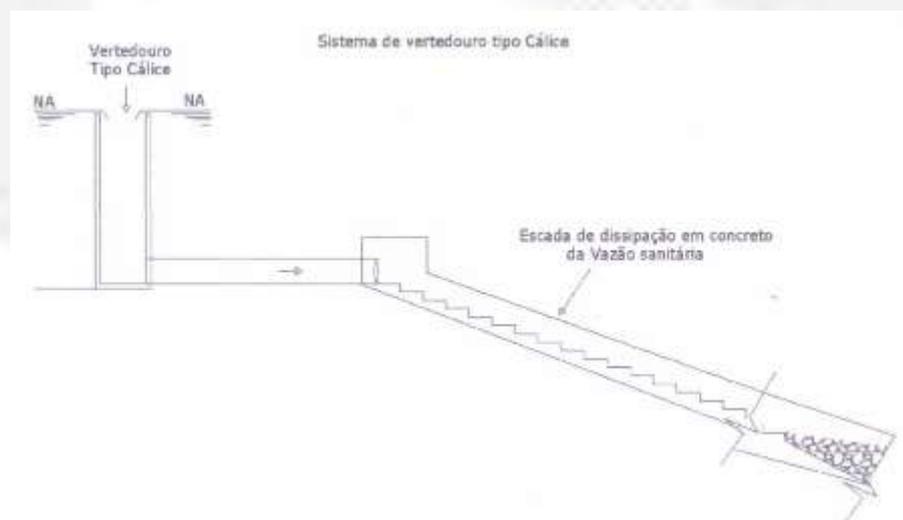
Figura 3: Croqui do sistema de vertedouro.

Possui três piezômetros que são utilizados no monitoramento, além de berma de equilíbrio. É dotado de um vertedouro convencional do tipo Tulipa, que possui largura de 3,50 metros por 6,0 metros de comprimento e profundidade de 5,50 metros.

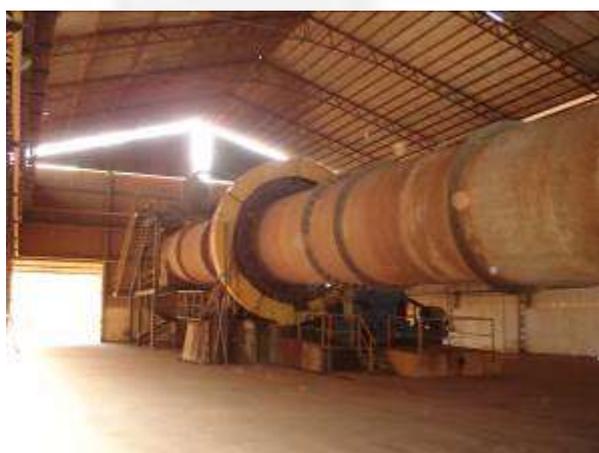
Foto 01. Vista parcial do forno rotativo.

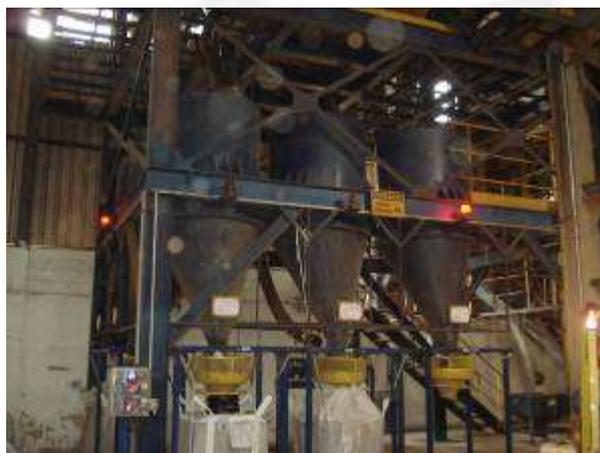
Foto 02. Vista parcial do setor de ensacamento de bauxita nos big bags.

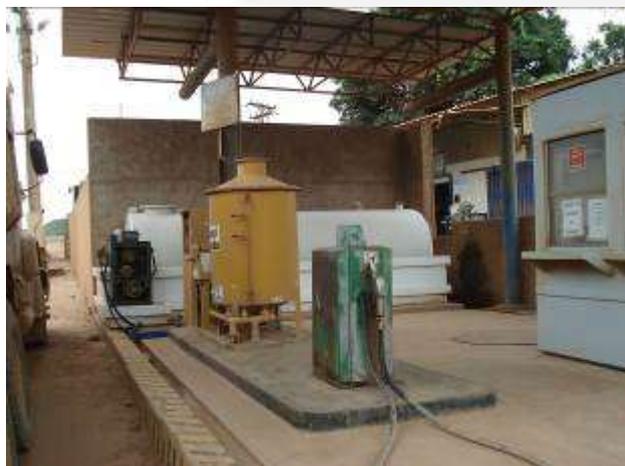
A empresa possui um ponto de abastecimento de frota própria, com capacidade de armazenamento de 30 m³ de óleo diesel, com piso concretado, com cobertura e dotado de canaletas que direcionam o efluente para caixa separadora de água e óleo. Possui também um lavador de veículos, um pátio de manutenção e um viveiro de produção de mudas para consumo da empresa e doação a terceiros.

Foto 03. Ponto de abastecimento.

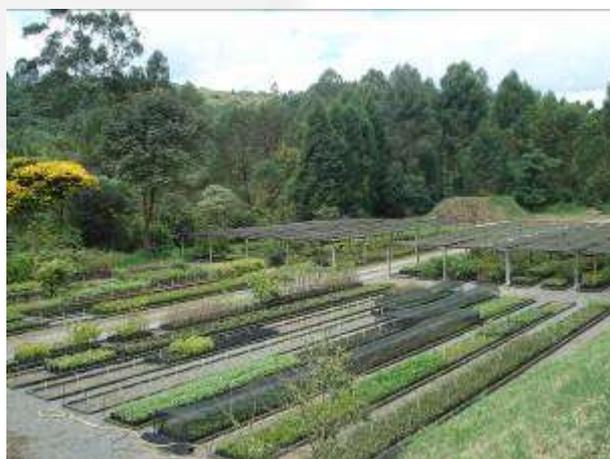
Foto 04. Viveiro para produção de mudas.

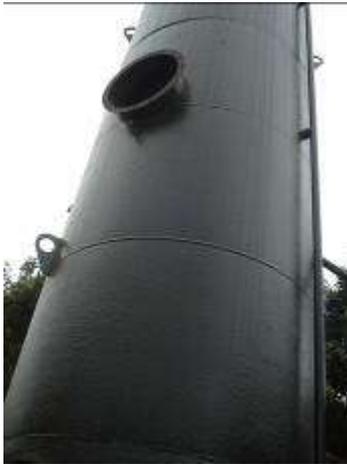
Foto 05. Separador de água e óleo.

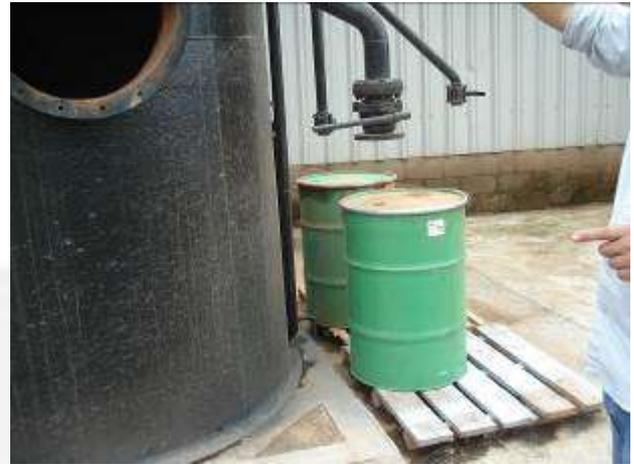
Foto 06. Separador de água e óleo.

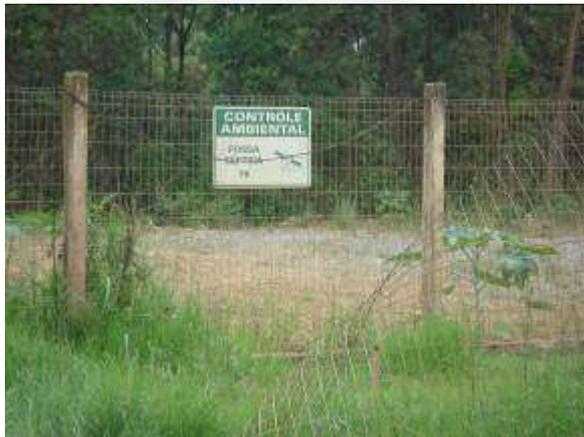
Medida(s) mitigadora(s): os efluentes sanitários são tratados em fossas sépticas e filtros anaeróbios e em seguida são lançados em sumidouro. O resíduo sólido gerado é periodicamente retirado por empresa especializada e encaminhado para disposição final adequada.

Foto 07. Fossa séptica.

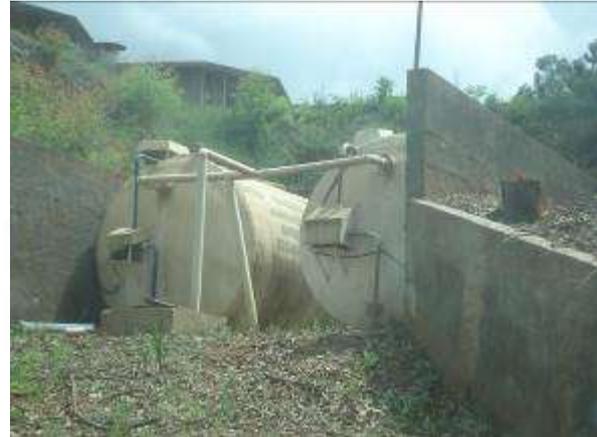
O empreendimento possui uma unidade de tratamento da água industrial, que tem a função de fazer a separação do óleo, graxa e sedimentos, além da oxigenação, permitindo assim a recirculação sem descarte de água no corpo hídrico. Dessa forma, a análise da eficiência do sistema de monitoramento das caixas separadoras de água e óleo não se fez necessário, uma vez que o sistema é fechado, com a recirculação total do efluente.

No momento da vistoria não foi observado nenhum vazamento ou problemas estruturais nos equipamentos.

Foto 08. Estação de tratamento de efluentes líquidos.

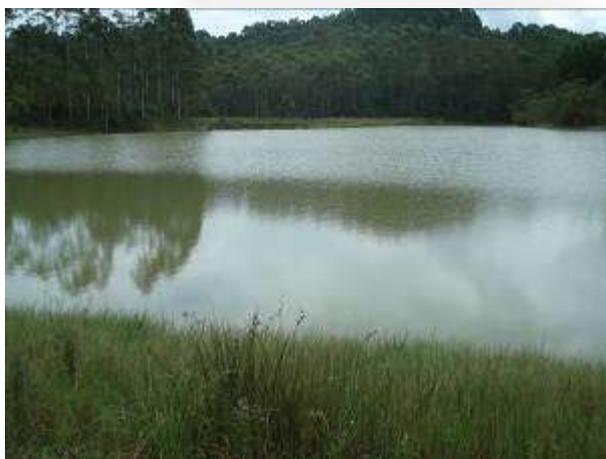
Foto 09. Vista parcial da barragem de rejeito.
