**Parecer Único de Licenciamento Ambiental Simplificado (LAS) nº 5230/2020**

PROCESSO SLA Nº: 5230/2020	SITUAÇÃO: Sugestão pelo indeferimento		
EMPREENDEDOR:	CERÂMICA SAFFRAN LTDA	CNPJ:	18.751.354/0008-00
EMPREENDIMENTO:	CERÂMICA SAFFRAN LTDA	CNPJ:	18.751.354/0008-00
MUNICÍPIO:	Onça de Pitangui / MG	ZONA:	Rural

### Parecer Único de Licença Ambiental Simplificada (RAS)

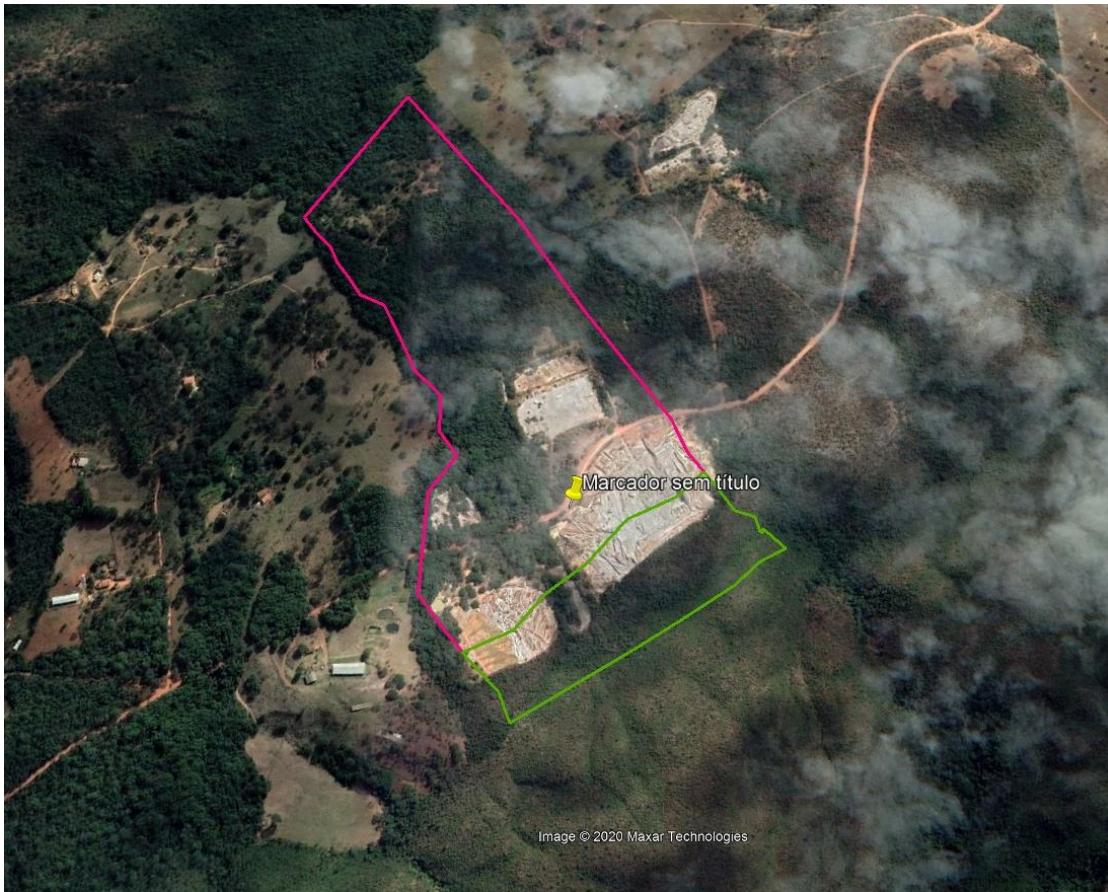
## ANEXO I

### Polígonos declarados do Cadastro Ambiental Rural – CAR (RL em verde).

- i. **Reserva Legal:** Em consulta ao polígono referente à reserva legal declarado no Cadastro Ambiental Rural – CAR verifica-se que a área de Reserva Legal sobrepõe a área da mina, conforme ilustrado em **Anexo I**.
- ii. **Planta do empreendimento:** a planta do empreendimento apresentada no fim do RAS está desatualizada com a imagem de satélite atual, conforme Anexo II. Portanto, sendo formalizado novo processo, a empresa deverá atualizar os polígonos das áreas utilizadas dentro do polígono declarado no CAR, bem como a delimitação da Área Diretamente Afetada – ADA.

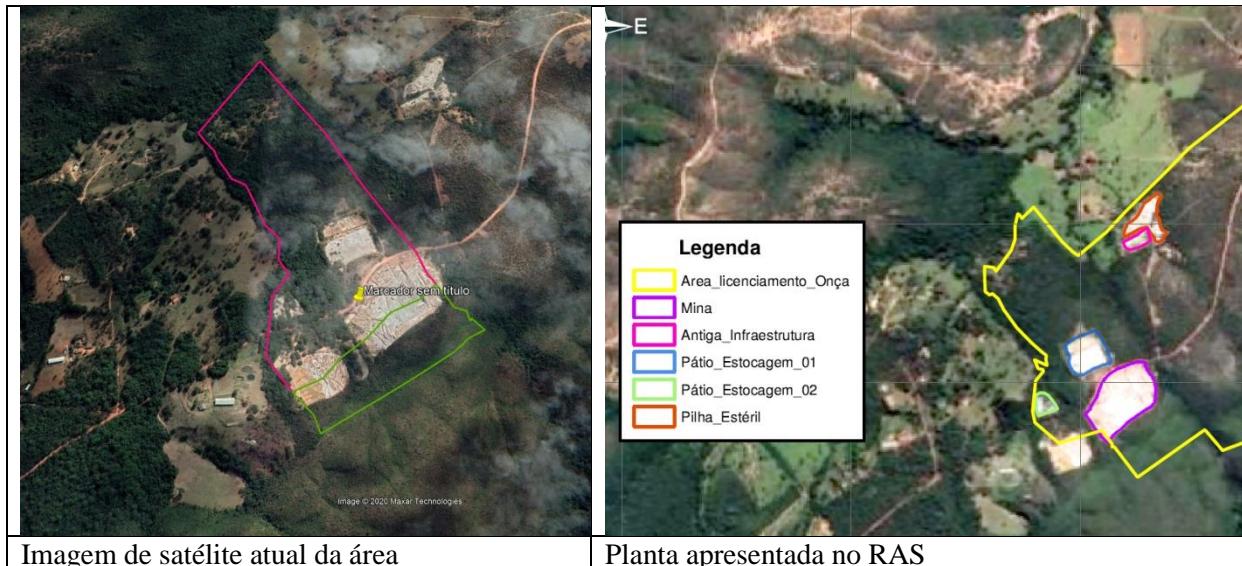
## ANEXO II

### Comparação imagem atual de satélite e planta apresentada no RAS.
