Parecer nº 63/2021 (capa) - SEMAD/SUPRAM NORTE-DRRA

PARECER ÚNICO Nº 63/2021 SEMAD/SUPRAM NORTE-DRRA Adendo ao Parecer Único nº 04/2021 SEMAD/SUPRAM NORTE-DRRA

O empreendimento LafargeHolcim Brasil S/A atua no setor de mineração, fabricação de cimento e coprocessamento de resíduos, exercendo suas atividades no município de Montes Claros/MG.

Em 16/07/2018, foi formalizado na SUPRAM Norte o processo administrativo para intervenção ambiental de nº 3165/2018, a supressão do segundo avanço do projeto de Expansão da Mina Boa Vista.

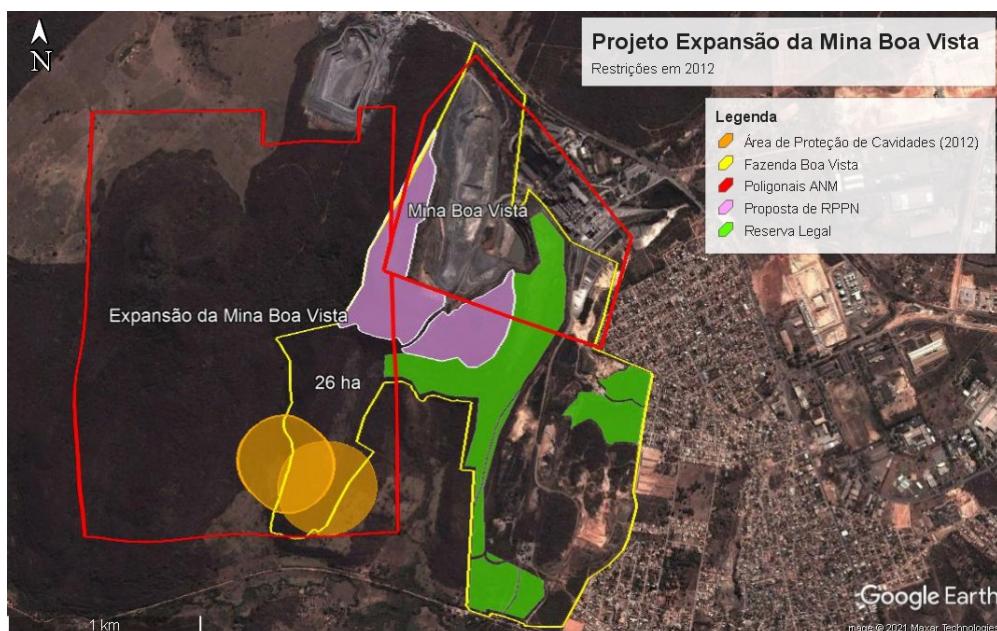
Restrições ao projeto Expansão da Mina Boa Vista quando da obtenção da Licença de Operação (2012)

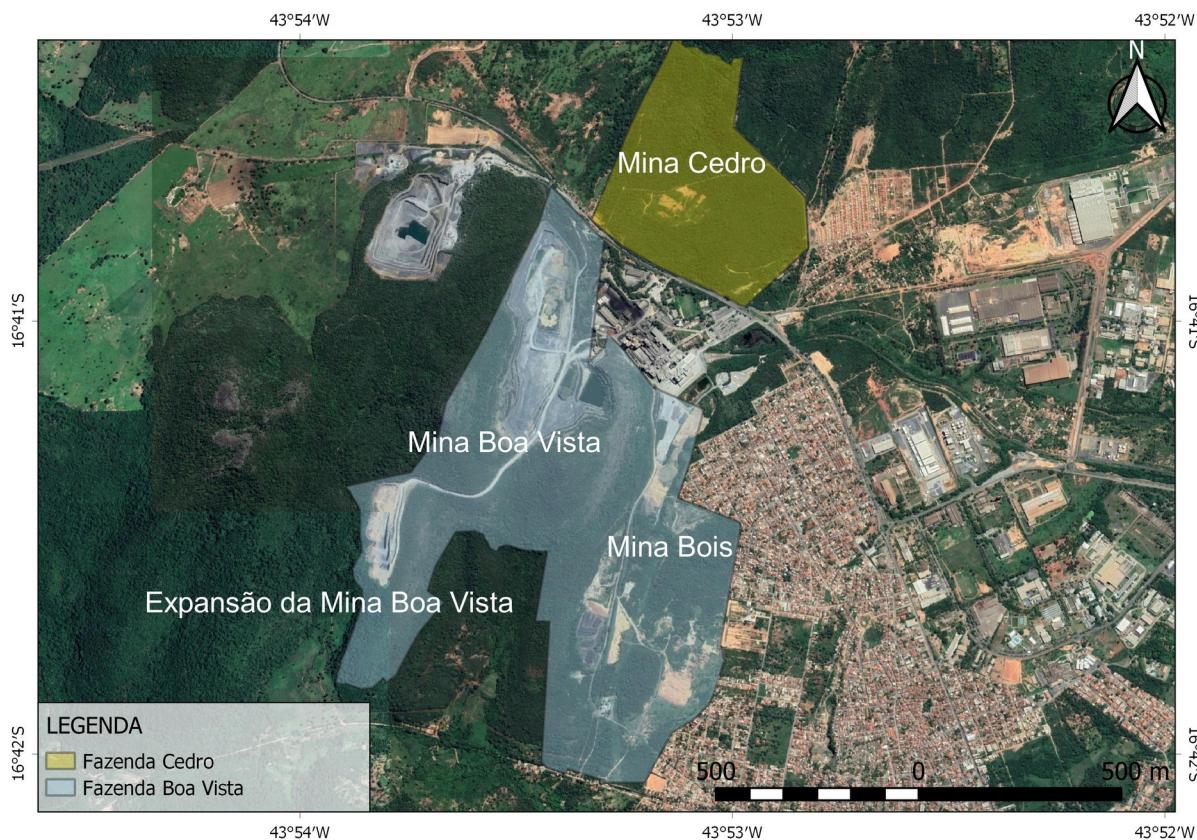
Mapa de localização do empreendimento indicando as quatro áreas de extração e as propriedades da empresa.

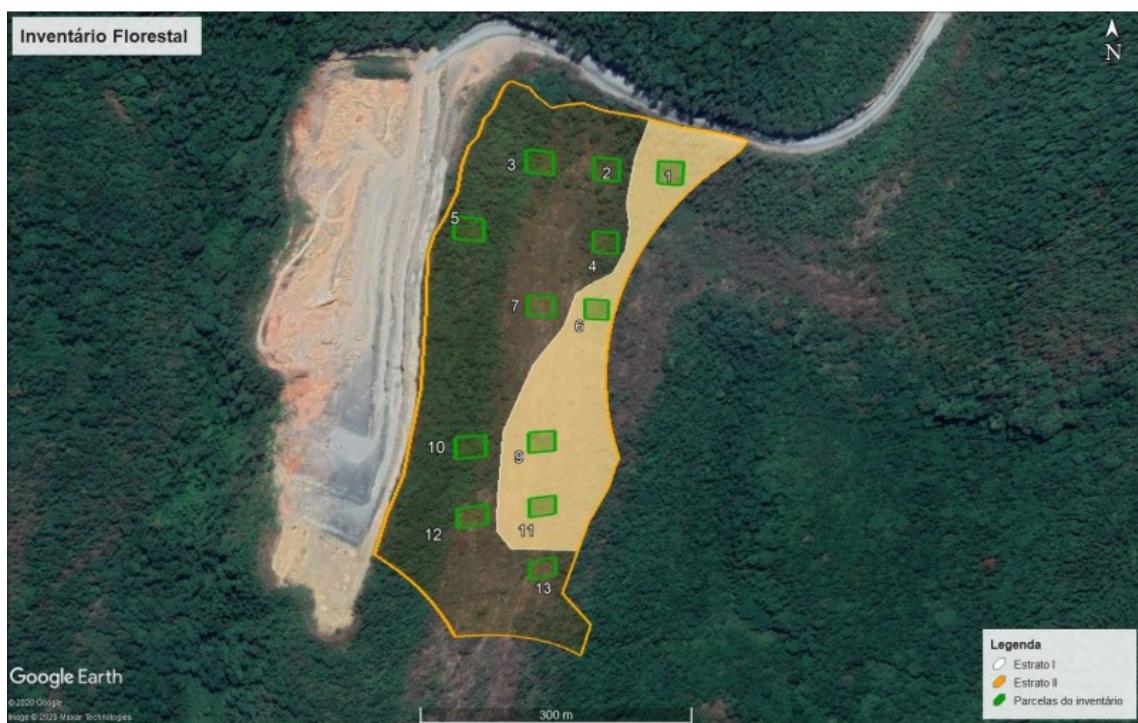
Localização das parcelas. Fonte: Plano de Utilização Pretendida – PUP.

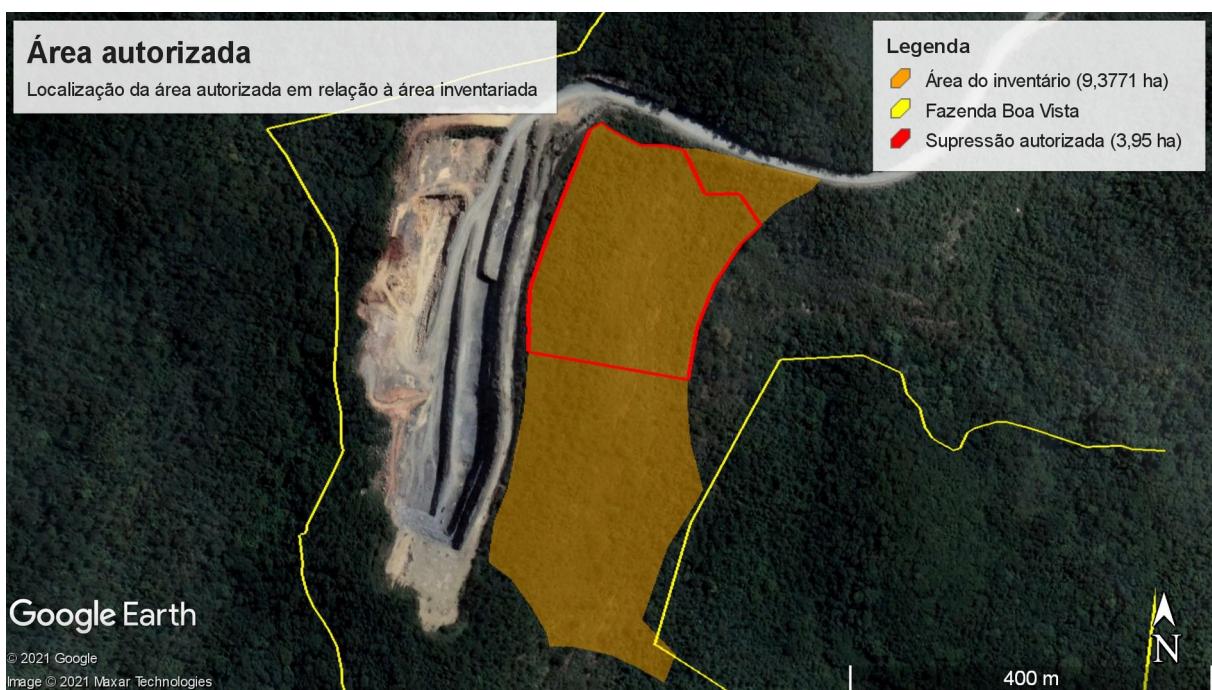
**Coordenadas dos Vértices da Área Autorizada para Supressão
DATUM WGS84**

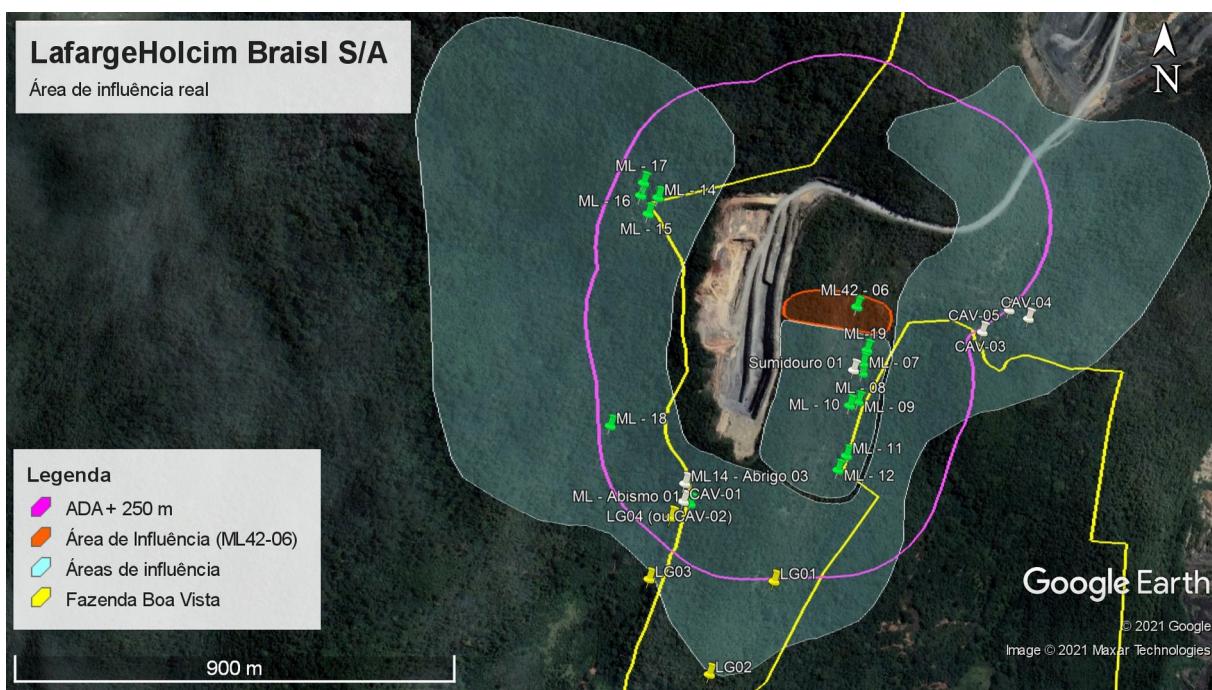
Nota-se que a estrada de acesso entre a Mina Boa Vista e a Expansão da Mina Boa Vista passa pela área de influência real. O trecho a noroeste da estrada foi incluído na área de influência devido à contribuição hídrica ao conjunto leste.

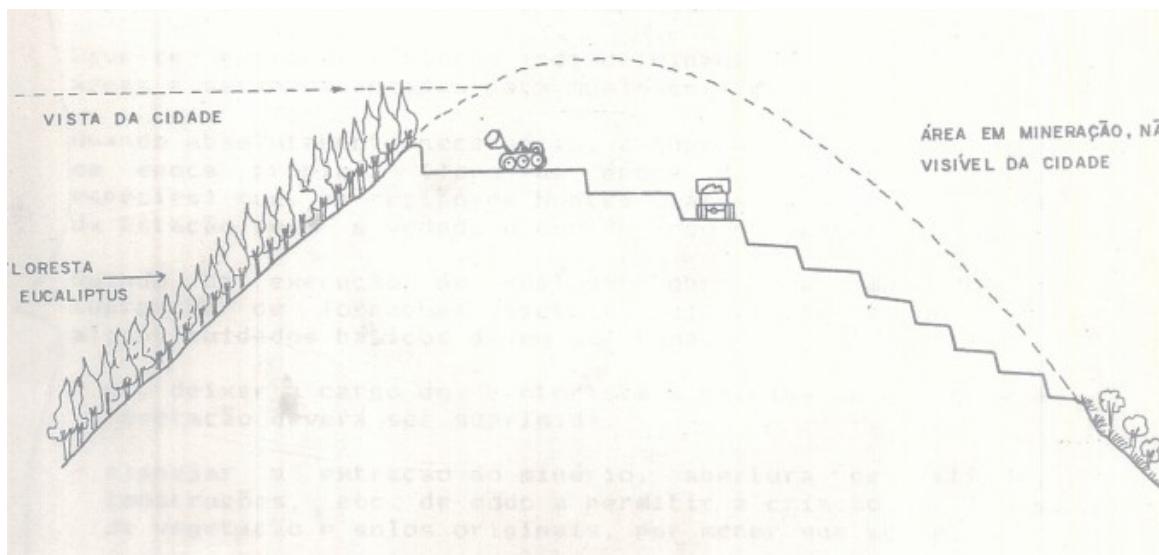
A proposta aprovada na LI é de que a lavra nesse alinhamento ocorra sempre que possível no flanco não visível da paisagem, assim como deve ser mantida uma floresta de eucaliptos, leucenas e árvores nativas no flanco visível, desde a base até a crista do morro, servindo como barreira visual.

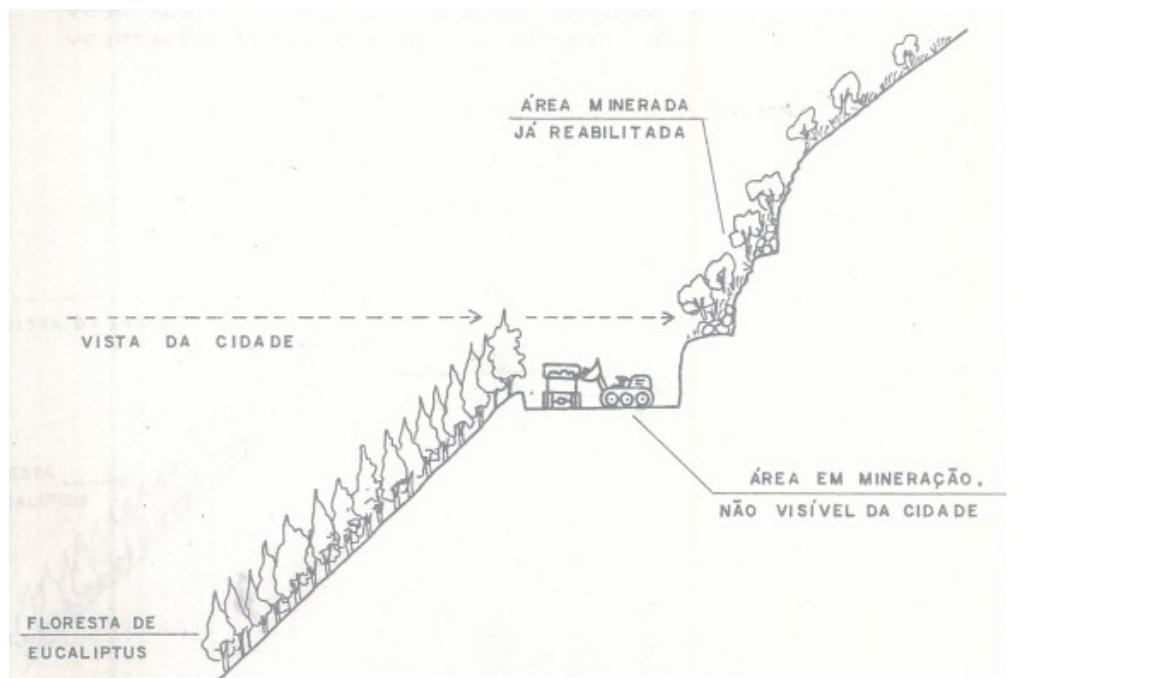
O PCA (1992) previu esse tipo de situação, propondo que a lavra sempre ocorra em bancos escondidos pela floresta de eucaliptos (ou pelo lado leste da cava) e que os bancos expostos à cidade já estejam reabilitados.

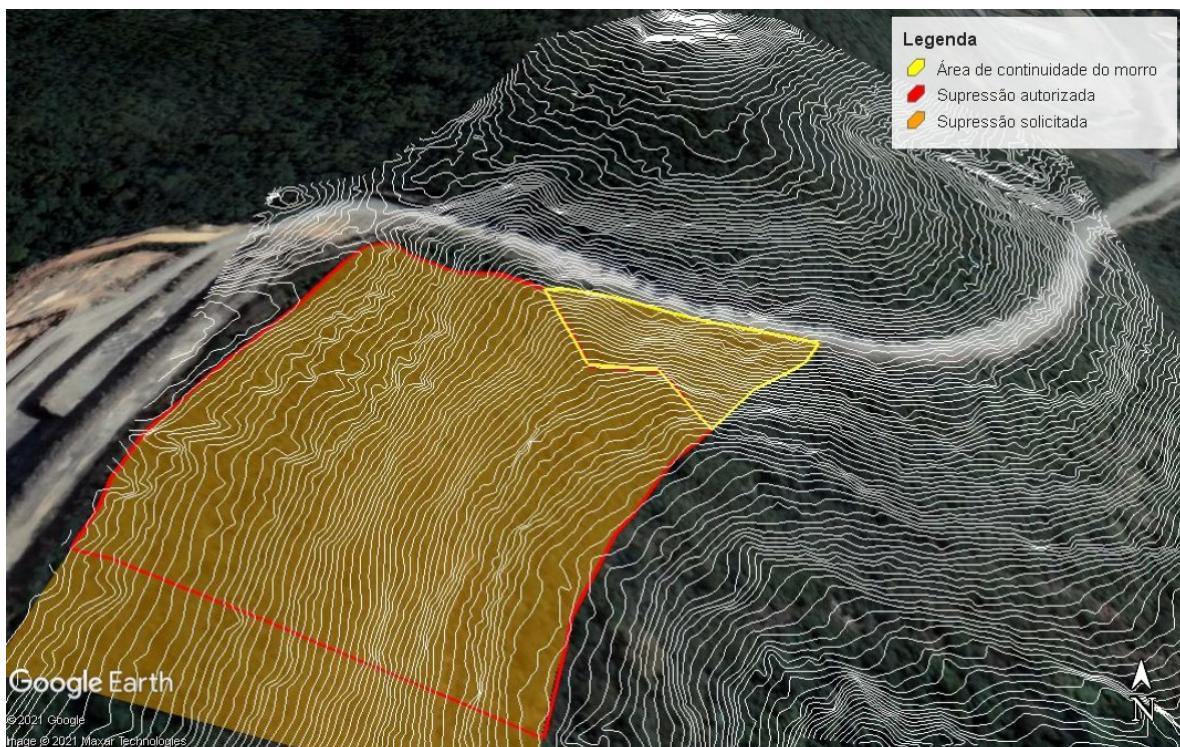
Analizando o levantamento topográfico com curvas de nível de 1 em 1 metro, apresentado pela empresa, notamos que parte da área solicitada para supressão pode ser caracterizada como continuidade do Morro Irmão Maior (face voltada para Sul-sudoeste – destaque amarelo na imagem abaixo), definida no zoneamento como Área de Proteção Total. Portanto, essa porção de área solicitada para supressão não será autorizada, por entendermos que ela afetaria os contornos do Morro Irmão Maior.

Essa porção deverá ser tomada como referência para inclinação geral do talude final da porção nor-nordeste da cava, de forma a manter a forma do Morro Irmão Maior a mais natural possível.

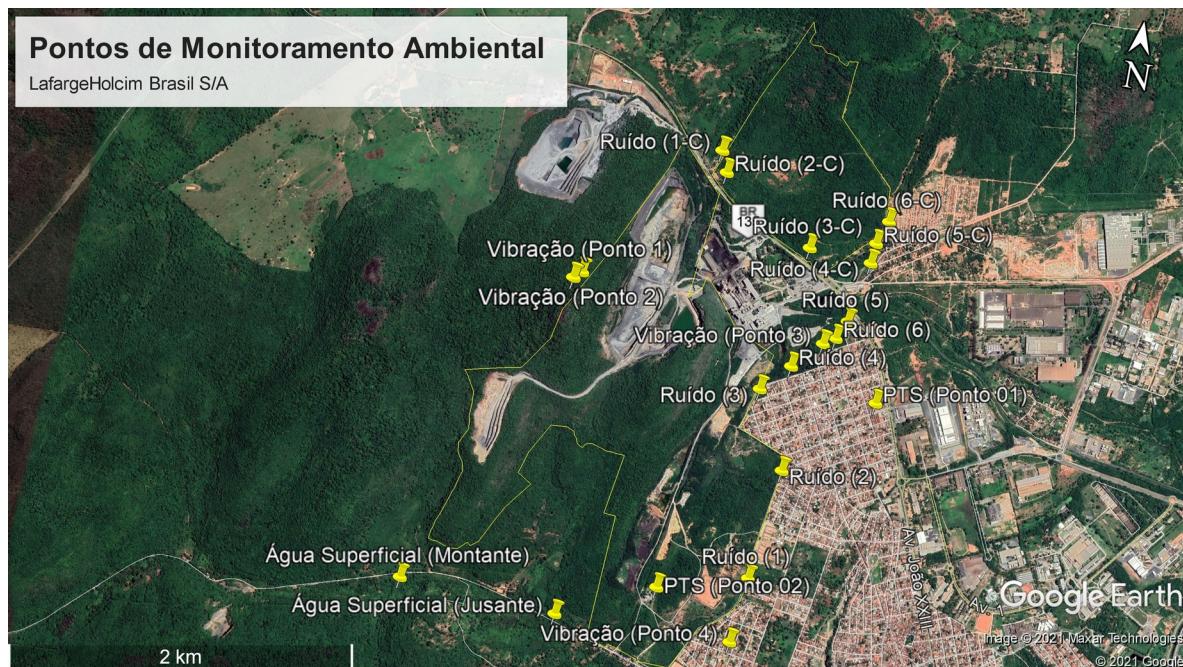
Abaixo segue um mapa com a localização dos pontos que a empresa tem utilizado no monitoramento de qualidade da água superficial, de partículas em suspensão, de ruídos e de vibrações.

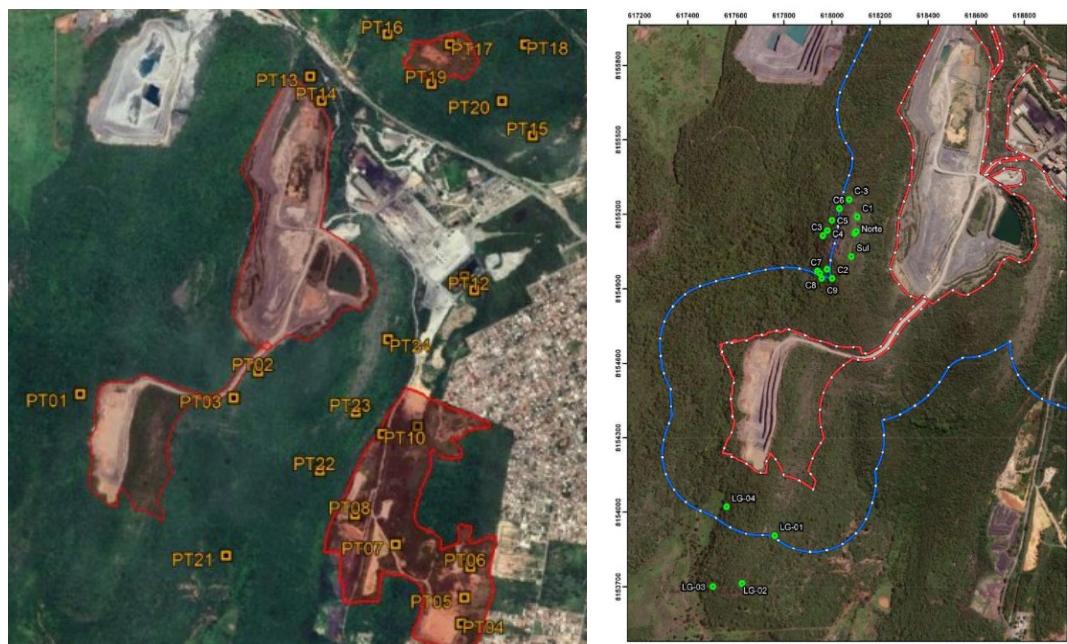
*Pontos de monitoramento de fauna não cavernícola à esquerda e cavernícola à direita.
Adaptado do processo AIA 3165/2018.*

O monitoramento da fauna cavernícola ocorre semestralmente em 18 cavidades próximas ao empreendimento (as 14 cavidades do Morro Irmão Maior e as cavidades LG01 a LG04). É monitorado o tamanho populacional, a localização das espécies de invertebrados, a disposição de recursos tróficos, umidade, temperatura e particulados em suspensão.

As cavidades LG02 e LG03 são utilizadas como pontos de controle, já que estão muito distantes da área de operação. Devido a isso, nelas não ocorre monitoramento de particulados.

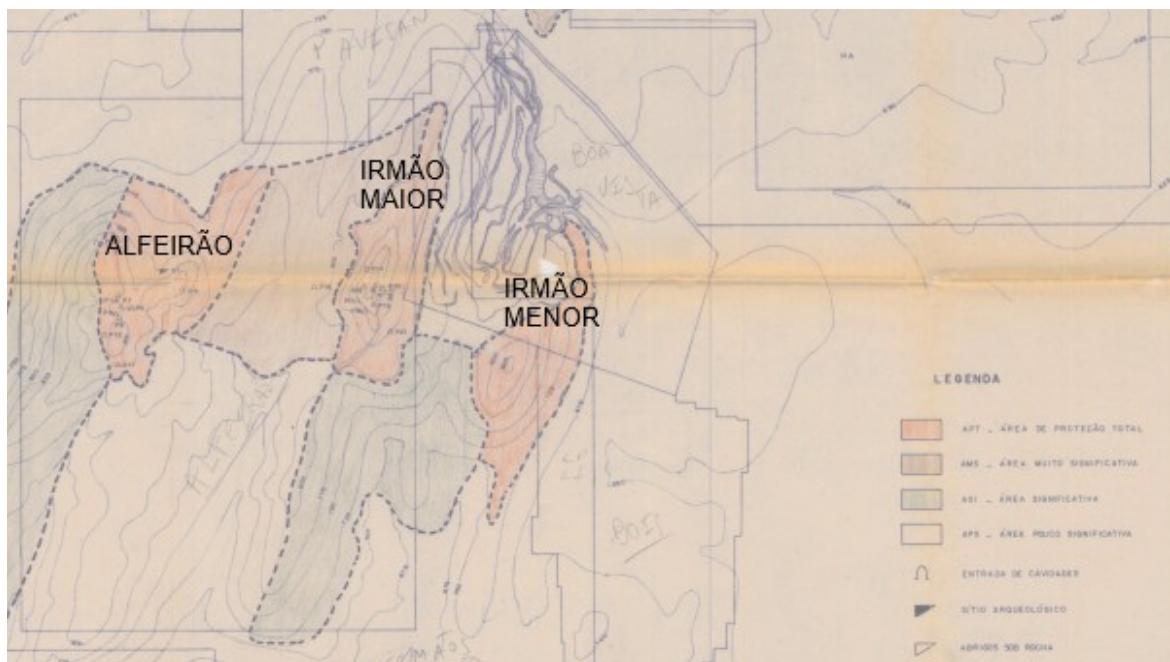
Zoneamento Ambiental das poligonais de direito mineral. Adaptado do EIA (1991).

Especificamente na poligonal onde ocorre o projeto de Expansão da Mina Boa Vista, temos o Morro Irmão maior e o Morro do Alfeirão classificados como APT, portanto, não podem sofrer qualquer intervenção. A mineração também está restrita, devido à classificação como AMS, no espaço entre os morros do Alfeirão e Irmão Maior.

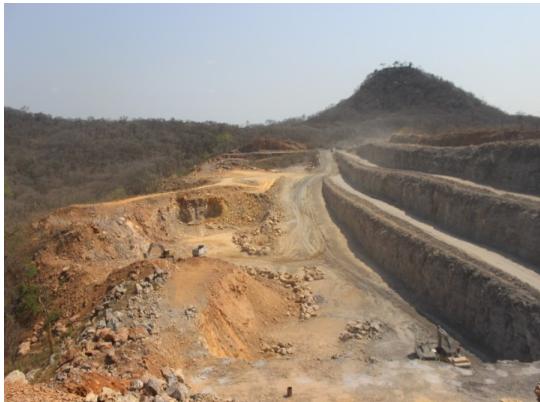
Foto 01. Visão da Expansão da Mina Boa Vista, a oeste da área requerida.

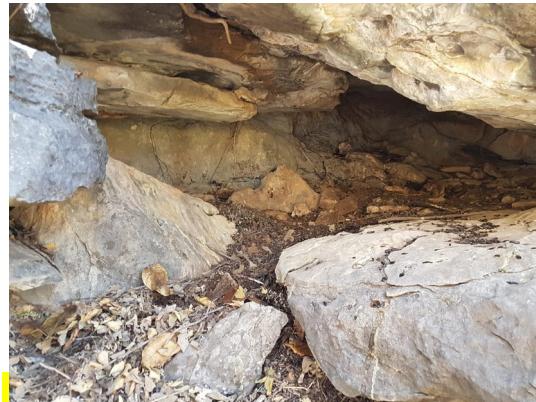
Foto 02. Caverna ML-06 (ou ML42-06), classificada como de baixa relevância.

A cavidade está localizada na média vertente, base do afloramento, bem iluminada, projeção horizontal de 3,94 m, entrada de 0,92 m e largura de entrada de 0,98 m.

Nota-se ausência de estrutura geológica de interesse, de zona afótica ou de penumbra e de função hidrológica expressiva. Presença de coraloides, depósitos orgânicos, blocos abatidos e sedimentação clástica autóctone. Ausência de relevância histórico-cultural ou religiosa.

Considerando o acima exposto, a caverna pode ser enquadrada em baixa relevância conforme art. 12 da IN MMA 02/2017. Portanto, não há impedimentos para autorizar sua supressão.
