Parecer Técnico FEAM/URA JEQ - CAT nº. 54/2024

Parecer Técnico de Licença Ambiental Simplificada (RAS) nº 1926/2024

Parecer Técnico de Licença Ambiental Simplificada (LAS/RAS) nº 1926/2024

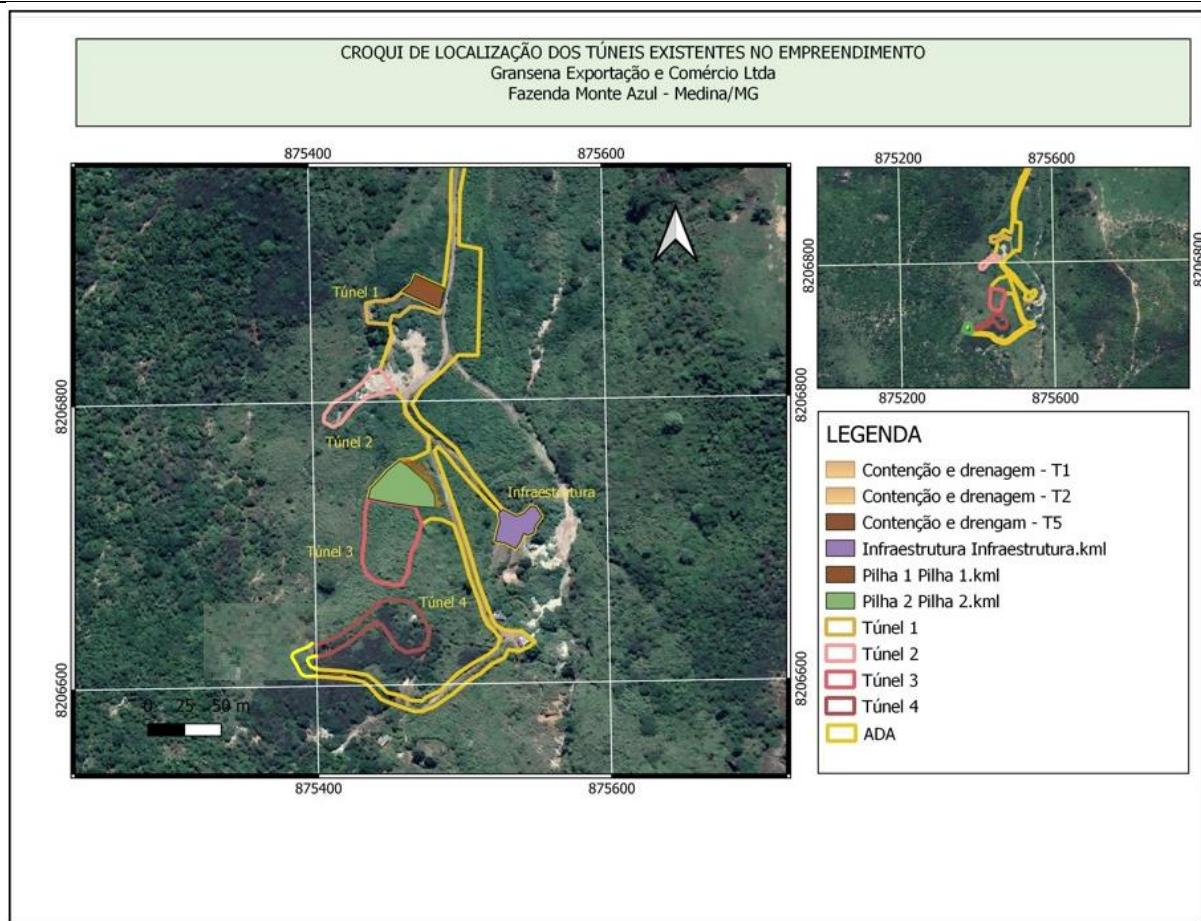
Figura 1. Croqui de localização do empreendimento Gransena Exportação e Comércio – lavra subterrânea

Segundo RAS o empreendimento está configurado conforme a imagem abaixo:

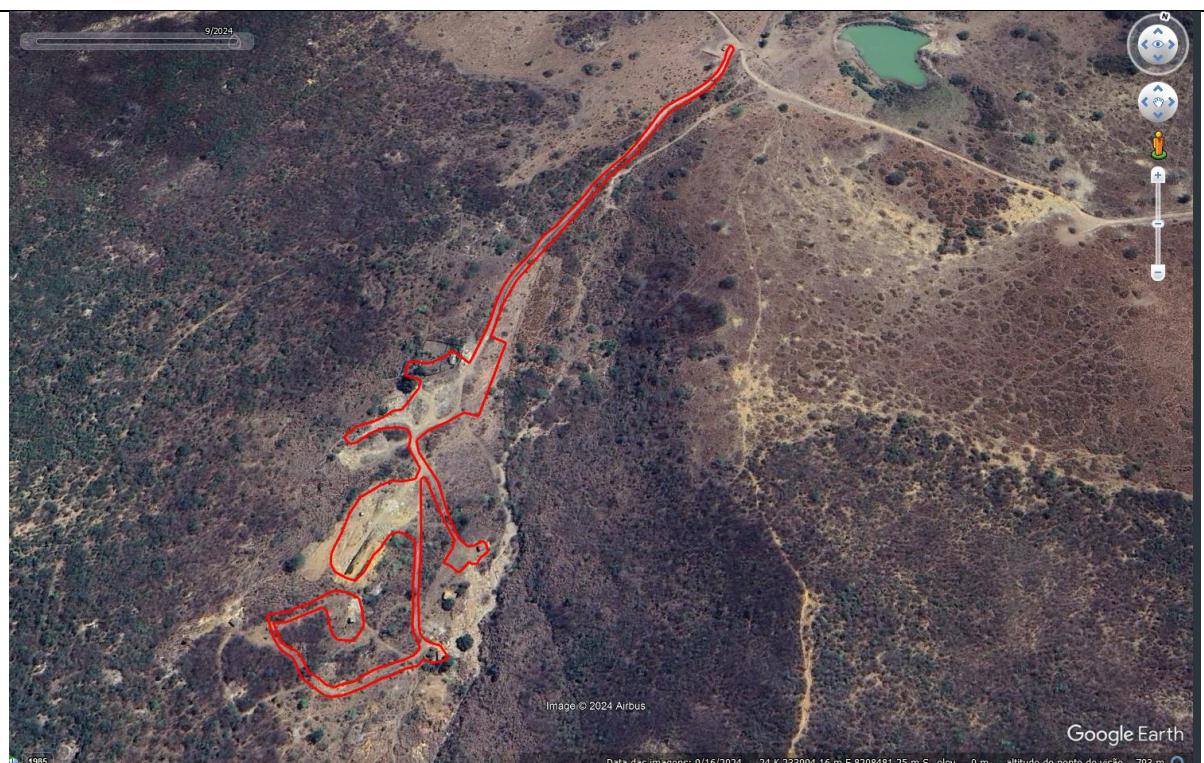
Imagen 01. ADA do empreendimento em 16/09/2024 retirada do Google Earth.

A imagem acima mostra como a ADA (delimitada em vermelho) se apresentava na data de 16/09/2024. Nota que a mesma se encontra intervinda e que até mesmo fora do polígono traçado para a delimitação de ADA existem áreas que sofreram intervenção.

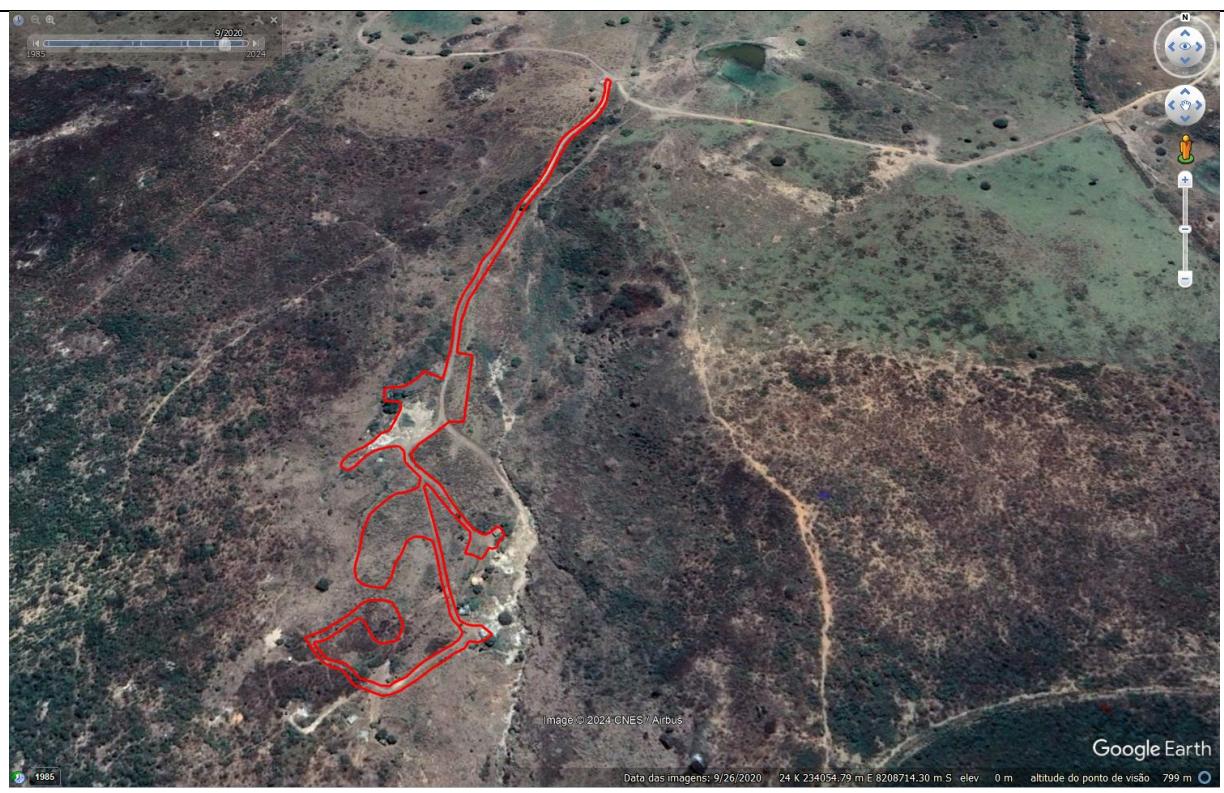
Imagen 02. ADA do empreendimento em 26/09/2020 retirada do Google Earth.

Pelo empreendimento estar localizado em área de Mata Atlântica de Floresta Estacional Decidual é relevante a comparação entre mesmo período do ano. Observa-se que no mesmo período em 2020, a área onde pretende-se regularizar o empreendimento possuía vegetação próxima às estruturas de apoio, frente de lavra 1 e frente de lavra 4 e na frente de lavra 3.

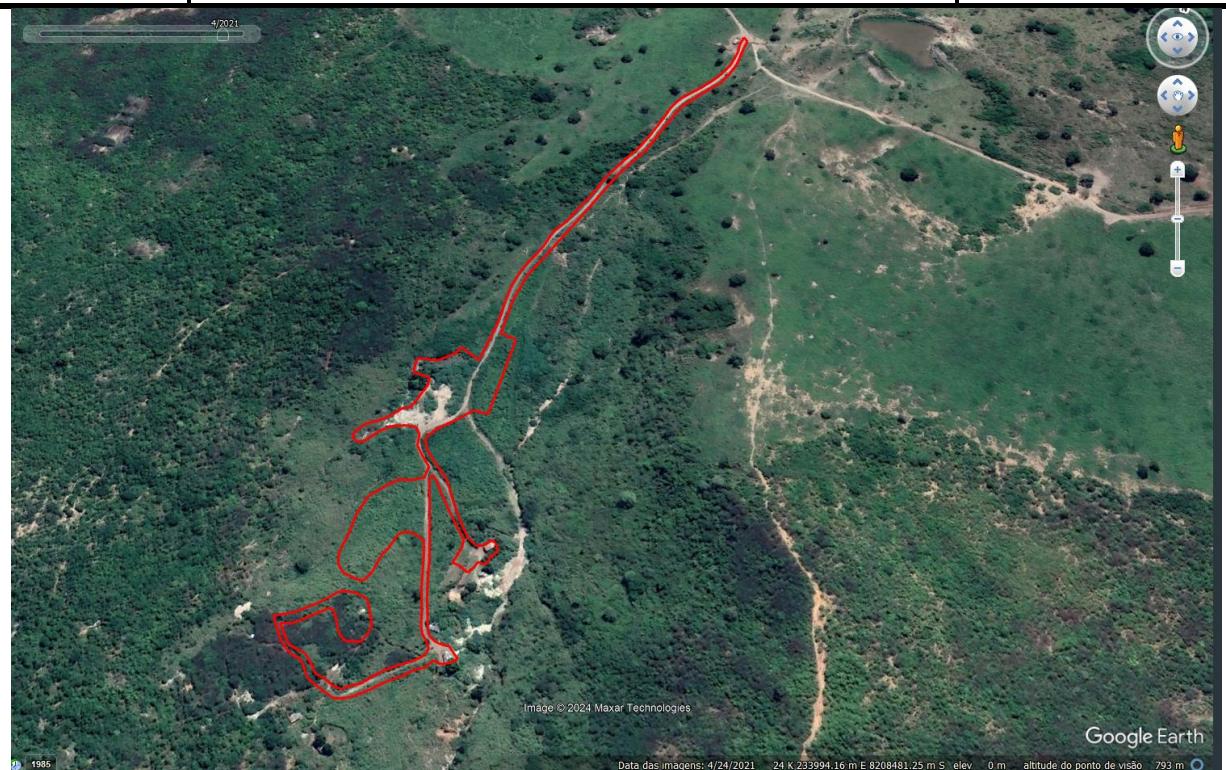
Imagen 03. ADA do empreendimento em 24/04/2021 retirada do Google Earth

A imagem seguinte, refere-se a mesma ADA na data de 24/04/2021, fica mais evidente que no polígono traçado existe vegetação.

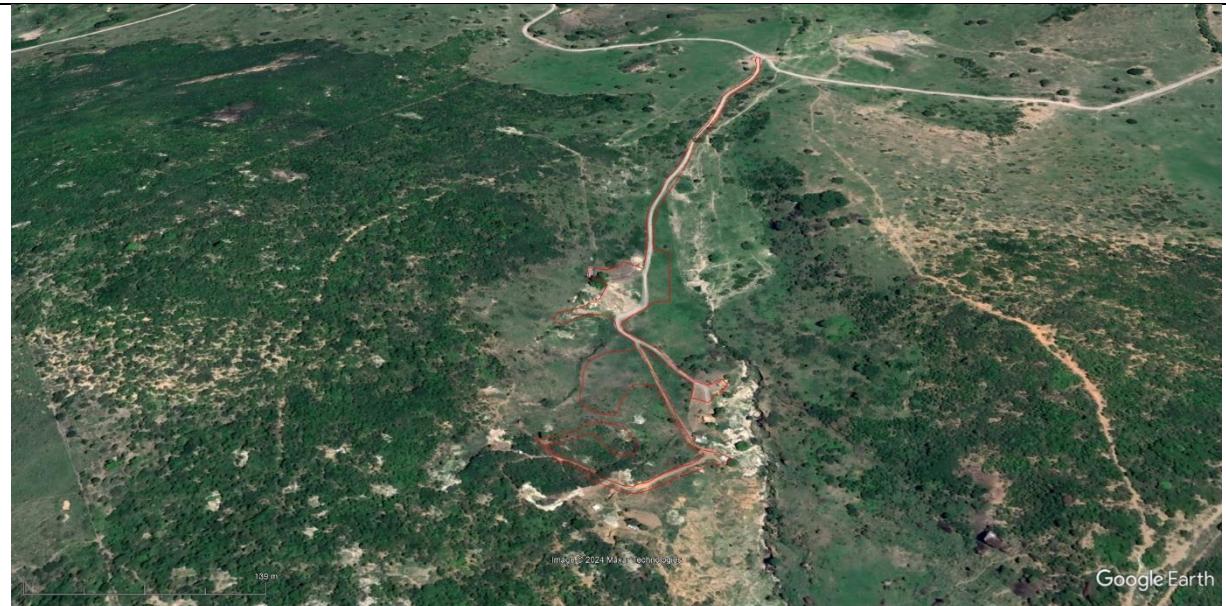
Imagen 04: ADA do empreendimento em 12/01/2020 retirada do Google Earth

As imagens de 12/01/2020 também demonstram que havia vegetação na área requerida.

Diante destes fatos, foi solicitado ao empreendedor os atos autorizativos referentes a intervenção. Ao receber a solicitação para que fosse apresentado os atos autorizativos para intervenção em vegetação após 2008 e/ou que fosse comprovado tratar-se de área consolidada, o empreendedor alegou que a área já vem sendo intervinda constantemente, a mais de 70 anos, por moradores da região e que trata- se de área de pastagem, não havendo necessidade de apresentação de ato autorizativo para intervenção. Observa-se que, mesmo que a intervenção tenha iniciado anteriormente a 2008, houve períodos em que ocorreu a regeneração natural da área e a mesma foi novamente intervinda.

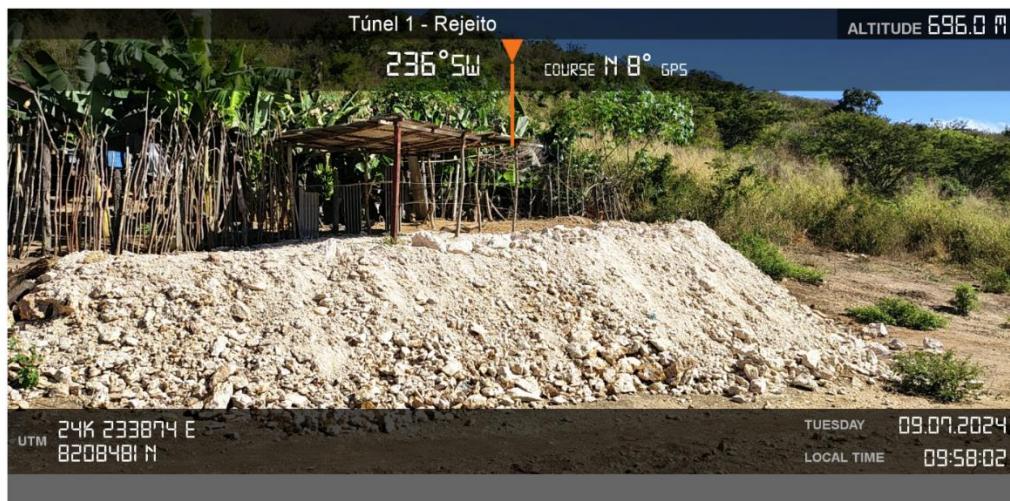
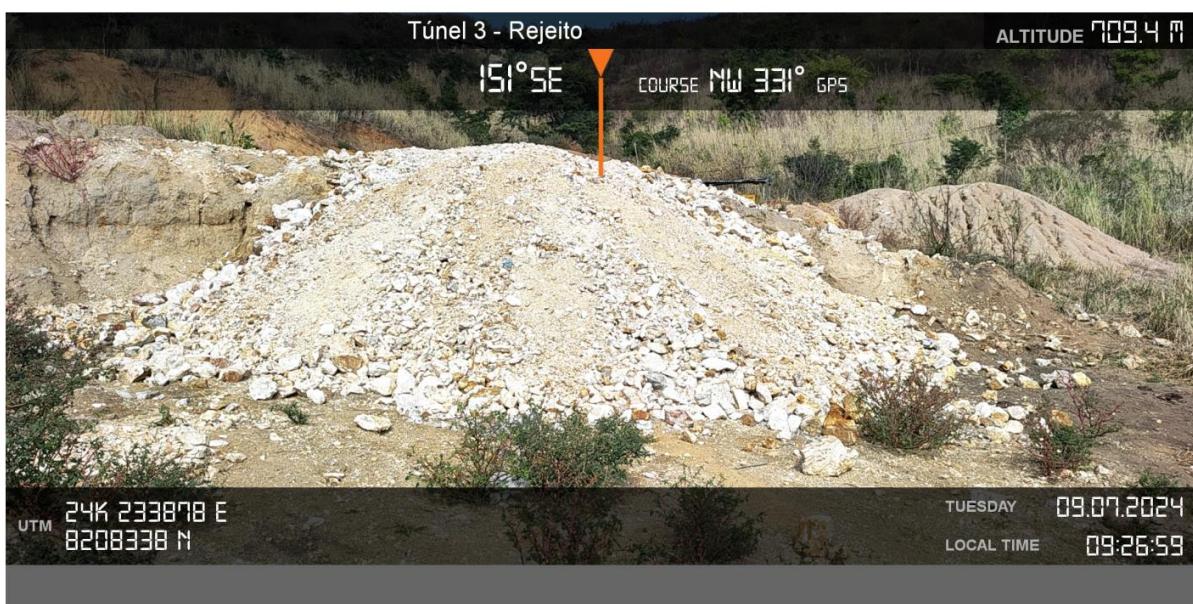
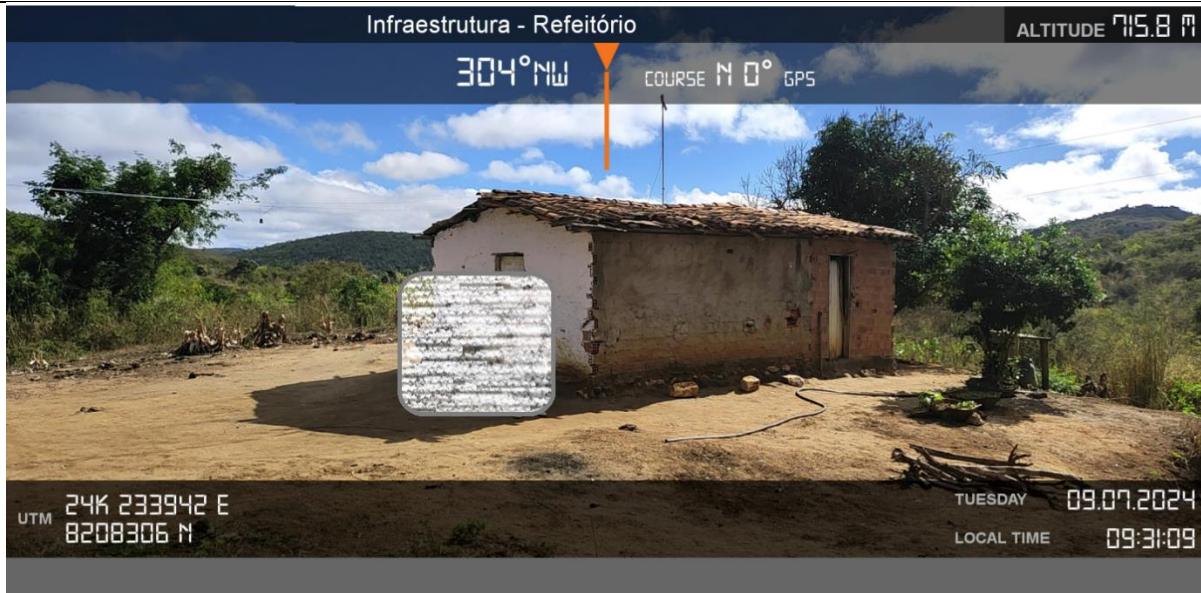
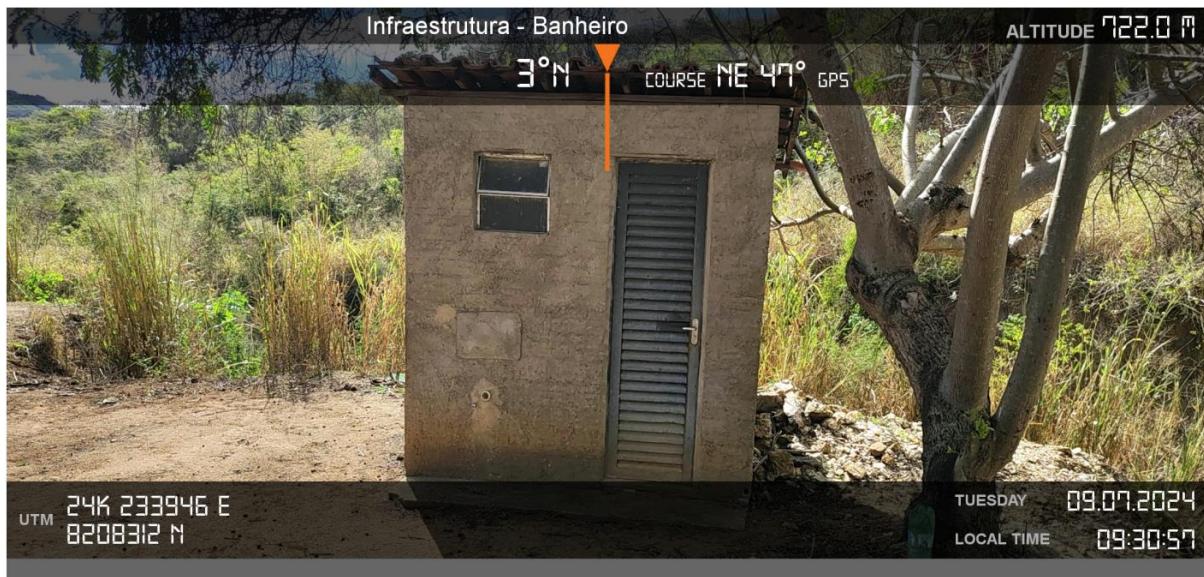
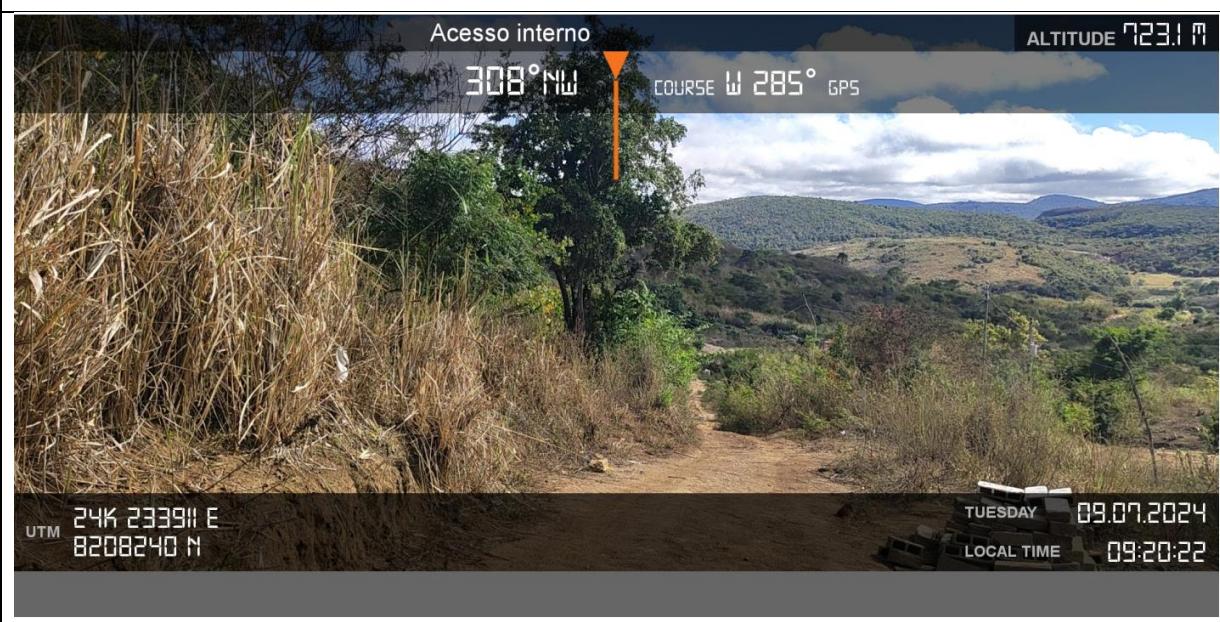
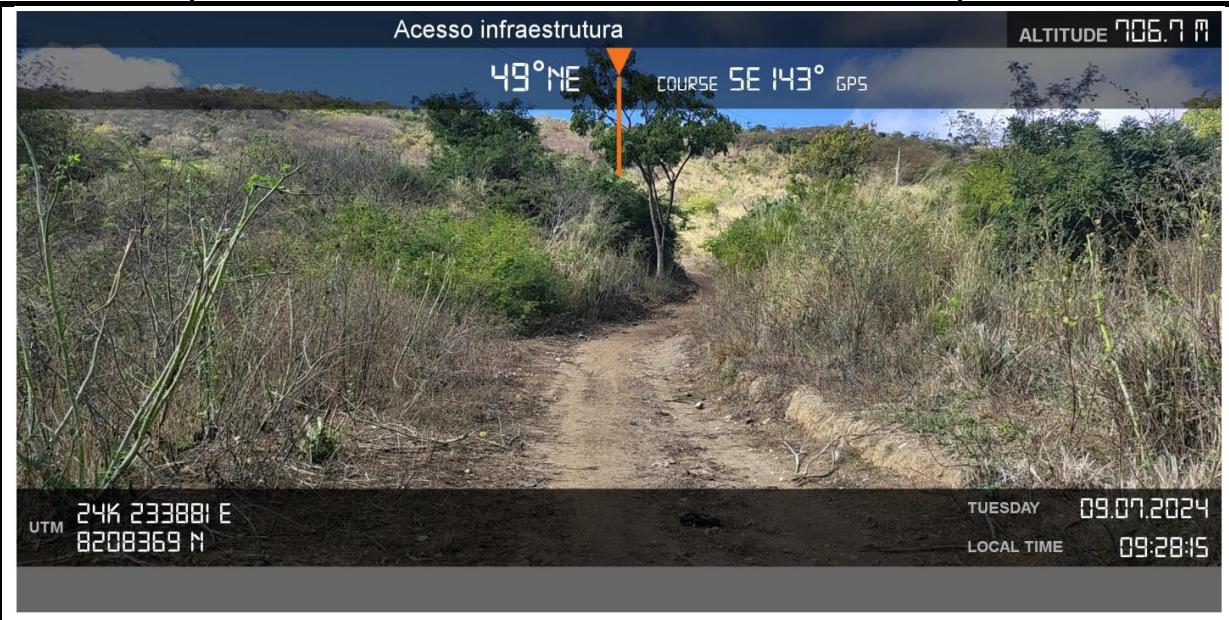
Figura 2. Fotos do RAS que evidenciam vegetação nativa em meio á gramíneas

As fotos apresentadas pelo empreendedor mostram que o entorno do empreendimento e próximo às estruturas possui vegetação nativa apesar de em alguns pontos predominar gramíneas, existem árvores nativas, inferindo-se que na área onde observa-se intervenção apresentaria as mesmas características caso não tivesse sofrido intervenção. Pelas imagens infere-se que deveria ter sido solicitada intervenção ao órgão ambiental, pelo menos, supressão de árvores isoladas, como pode ser confirmado nas imagens abaixo:

Diante dos fatos expostos chegou-se à conclusão de que o empreendedor deverá formalizar processo de intervenção corretiva para a área requerida previamente a solicitação de licenciamento da atividade conforme DN 217/2017:

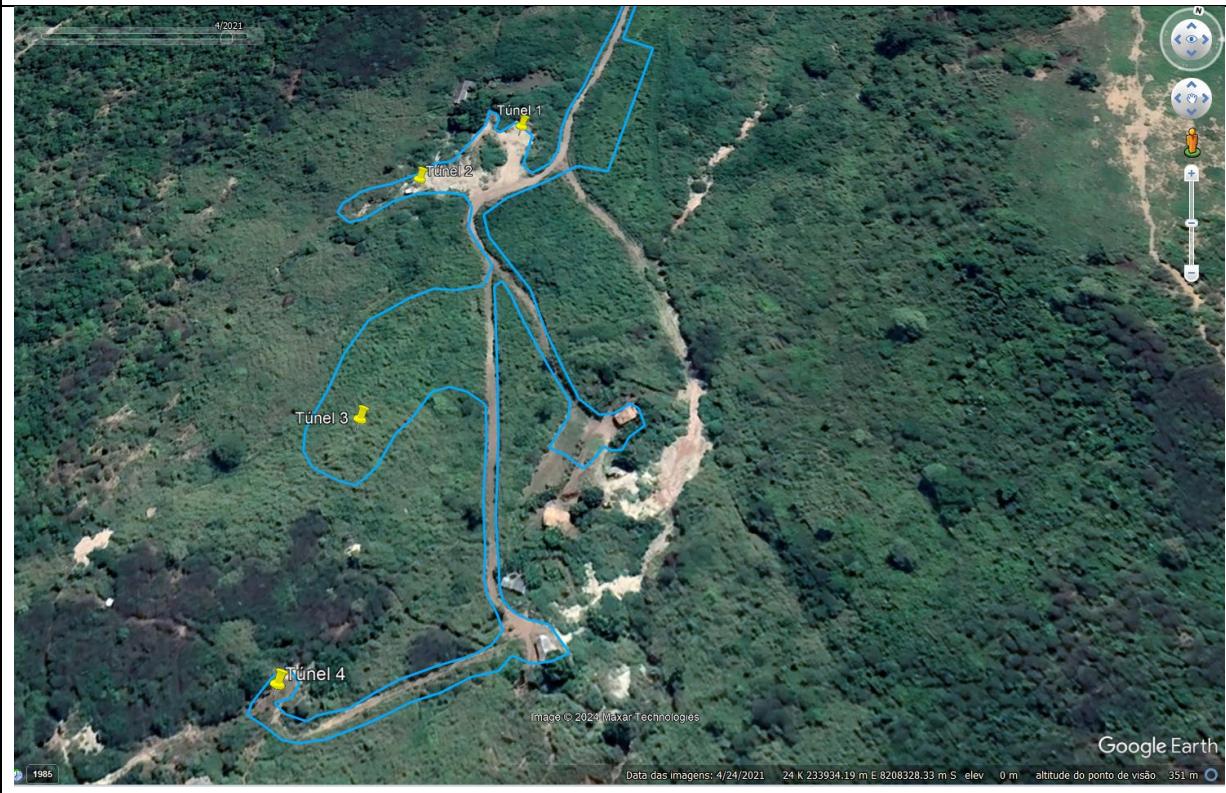
Imagen 05. Nova ADA proposta para o empreendimento em imagem de 24/04/2021 retirada do Google Earth

O empreendedor apresentou ainda uma segunda opção de ADA, no entanto, permanece o entendimento de que há intervenção irregular próximo aos túneis e estrutura de apoio.

Sugere-se, portanto, o indeferimento do pedido de Licença Ambiental Simplificada relativo ao empreendimento Gransena Exportação e Comércio Ltda, para as atividades de “Lavra subterrânea pegmatitos e gemas (A-01-01-5)” e “Disposição de estéril ou de rejeito inerte e não inerte da mineração (classe II-A e IIB, segundo a NBR 10.004) em cava de mina, em caráter temporário ou definitivo, sem necessidade de construção de barramento para contenção (A-05-06-2)”, localizado na zona rural do município de Medina/MG, em decorrência da necessidade de apresentação de Autorização para Intervenção Ambiental Corretiva.
