PARECER ÚNICO Nº 0554603/2016 (SIAM)

INDEXADO AO PROCESSO: Licenciamento Ambiental	PA COPAM: 02953/2001/004/2014	SITUAÇÃO: Sugestão pelo Deferimento
FASE DO LICENCIAMENTO: Revalidação da Licença de Operação		VALIDADE DA LICENÇA: 08 anos

EMPREENDEDOR: Rede HG Combustíveis LTDA	CNPJ: 13.569.064/0001-50	
EMPREENDIMENTO: Rede HG Combustíveis LTDA	CNPJ: 13.569.064/0015-55	
MUNICÍPIO: Governador Valadares	ZONA: Rural	
COORDENADAS GEOGRÁFICA (DATUM): WGS84 LAT/Y 18° 40' 50" LONG/X 41° 59' 19"		
LOCALIZADO EM UNIDADE DE CONSERVAÇÃO: <input type="checkbox"/> INTEGRAL <input type="checkbox"/> ZONA DE AMORTECIMENTO <input type="checkbox"/> USO SUSTENTÁVEL <input checked="" type="checkbox"/> NÃO		
BACIA FEDERAL: Rio Doce	BACIA ESTADUAL: Rio Suaçui	
UPGRH: DO4 – Rio Suaçui Grande	SUB-BACIA: Rio Suaçui	
CÓDIGO: F-06-01-7	ATIVIDADE OBJETO DO LICENCIAMENTO (DN COPAM 74/04): Postos revendedores, postos de abastecimento, instalações de sistemas retalhistas e postos flutuantes de combustíveis.	CLASSE: 3
RESPONSÁVEL TÉCNICO: Taísa Marçal Marcelino	REGISTRO: CRQ/MG 02.200.332	
RELATÓRIO DE VISTORIA: 124/2015	DATA: 15/04/2015

Anexo III. Relatório Fotográfico do empreendimento Rede HG Combustíveis LTD

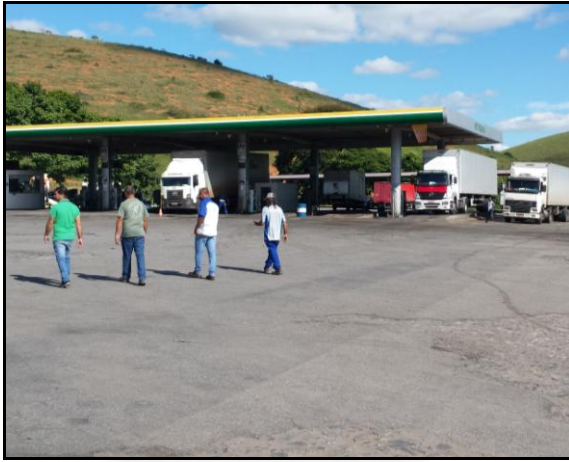
Foto 01. Vista Geral do posto.

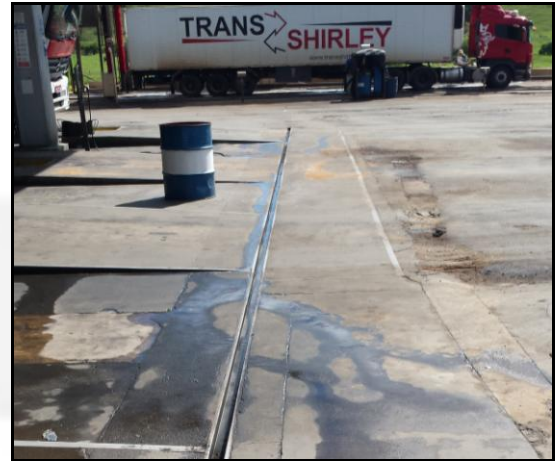
Foto 02. Detalhe da canaleta de drenagem na pista de abastecimento.

Cumprimento: Cumprida. No momento da vistoria foi verificado que o piso e canaletas se encontravam em bom estado.

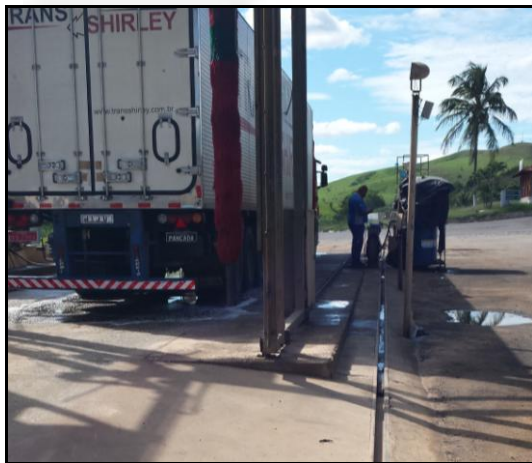
Foto 03. Lavador de veículos.

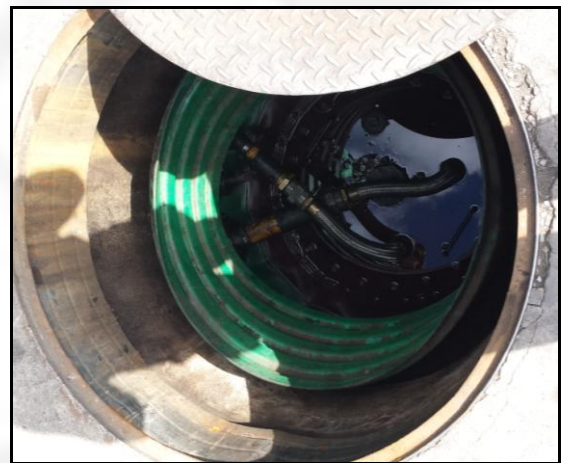
Foto 04. Tanque subterrâneo de armazenamento de combustível.

Foram realizados teste de estanqueidade nos tanques em 2009, 2011, 2013 e 2014 e todos foram considerados estanques.
