GOVERNO DO ESTADO DE MINAS GERAIS  
Secretaria de Estado de Meio Ambiente e Desenvolvimento Sustentável  
Subsecretaria de Regularização Ambiental - SURAM  
Superintendência Regional de Meio Ambiente do Sul de Minas

Parecer Técnico de Licença Ambiental Simplificada (RAS) nº. 283952/2019				
PA COPAM Nº: 01476/2011/004/2019		SITUAÇÃO: Sugestão pelo Indeferimento		
EMPREENDEDOR: Osmar Martins Vilela ME		CNPJ: 12.059.492/0001-70		
EMPREENDIMENTO: Osmar Martins Vilela ME		CNPJ: 12.059.492/0001-70		
MUNICÍPIO: Luminárias		ZONA: Rural		
CRITÉRIO LOCACIONAL INCIDENTE: <ul style="list-style-type: none"><li>• Não há incidência de critério locacional</li></ul>				
CÓDIGO:	PARAMETRO:	ATIVIDADE PRINCIPAL DO EMPREENDIMENTO (DN COPAM 217/17):	CLASSE	CRITÉRIO LOCACIONAL
A-02-06-2	Produção bruta:6.000m³/ano	Lavra a céu aberto – Rochas ornamentais e de revestimento	2	0
CÓDIGO	PARAMETRO:	DEMAIS ATIVIDADES DO EMPREENDIMENTO (DN COPAM 217/17):		
A-05-04-6	Área útil:2ha	Pilha de rejeito/estéril de rochas ornamentais e de revestimento		
A-05-05-3	Extensão:5km	Estrada para transporte de minério/estéril externa aos limites de empreendimentos minerários

### **Parecer Técnico de Licença Ambiental Simplifi

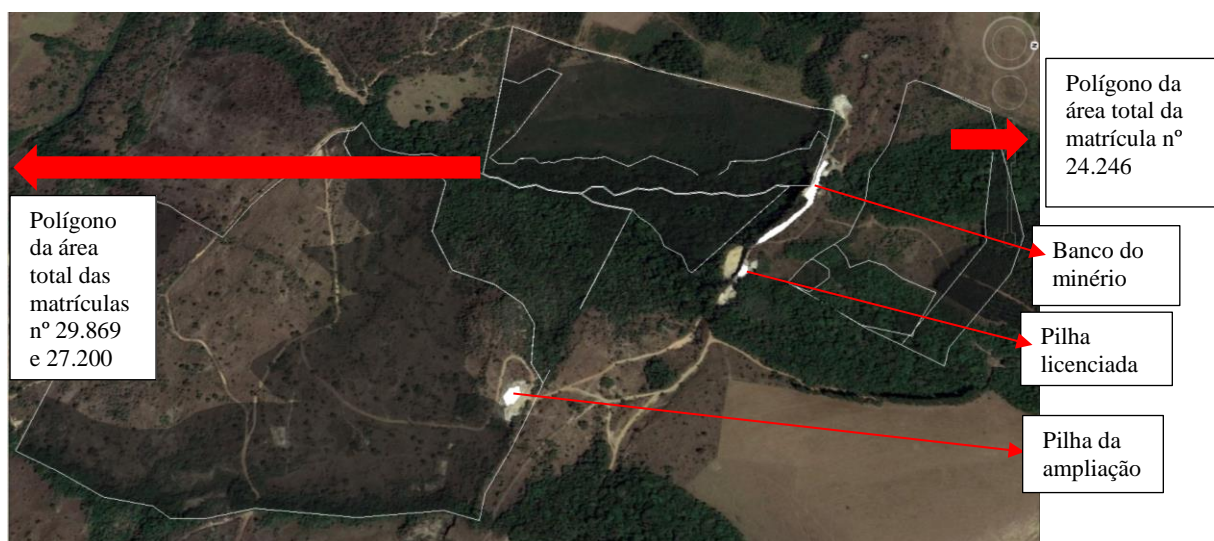
Foram apresentados dois recibos do Cadastro Ambiental Rural, um referente a matrícula onde ocorrerá a ampliação e outro referente a matrícula onde está instalado o empreendimento, registros de n. MG-31387083698D2B909DB4B41ABF8D979028FBF1B e MG-31387088B33DBF1280840AA90749A4FC55DECA5, respectivamente. Porém, em consulta ao sistema do CAR, observou-se que as poligonais apresentadas no estudo da pilha licenciada e do banco da rocha minerada, não estão inseridos nas delimitações dos CAR apresentados, como mostra a Figura 03 abaixo:

**Figura 03:** Poligonais da pilha licenciada e do banco de minério fora da delimitação do CAR.

O Decreto nº. 47.383, de 2 de março de 2018, determina no Art. 17 §3º que o processo de LAS somente poderá ser formalizado após obtenção, pelo empreendedor, das autorizações para intervenção ambiental e em recursos hídricos, quando cabíveis, que só produzirão efeitos acompanhadas da LAS. Desta forma verifica-se que o empreendimento não é detentor de DAIA para as áreas apresentadas nas imagens, o recibo do CAR necessita de

retificação, é necessária a apresentação do CAR de todas as matrículas envolvidas no empreendimento.

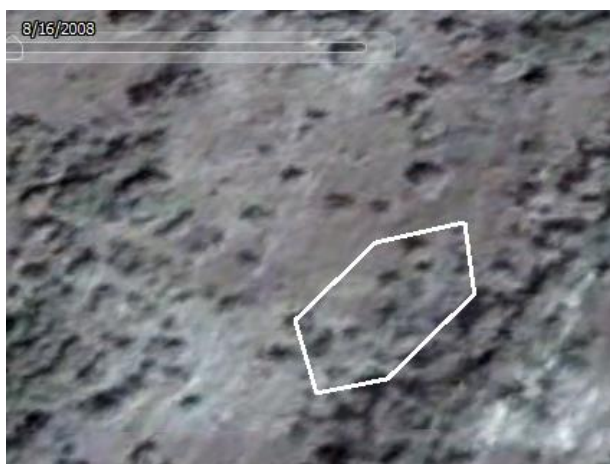
Pelas imagens fornecidas pelo software *Google Earth*, houveram intervenções ambientais posteriores a 22 de julho de 2008, sem autorização do órgão ambiental competente, para formação de pilhas de estéril/rejeito, abertura de acessos, edificação e ampliação do banco de minério, como mostram as Figuras 04, 05 e 06 abaixo:

**Figura 04:** Poligonal da área em que houve supressão de vegetação nativa para a formação de pilha de estéril/rejeito. Imagens obtidas na data de 16 de agosto de 2008 e 07 de maio de 2017, coordenada de referência 516.621/7.620.873

Em virtude da supressão de vegetação nativa ocorrida sem a prévia autorização, foi Lavrado o Auto de Infração nº. 142.135/2019.

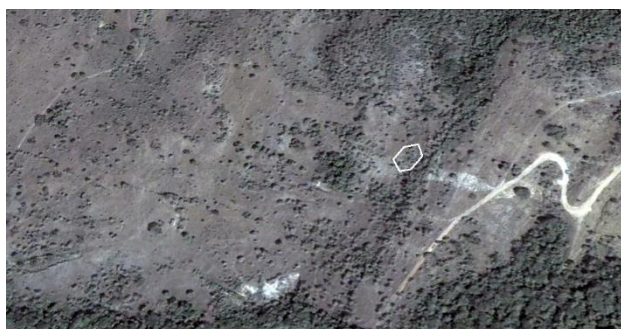
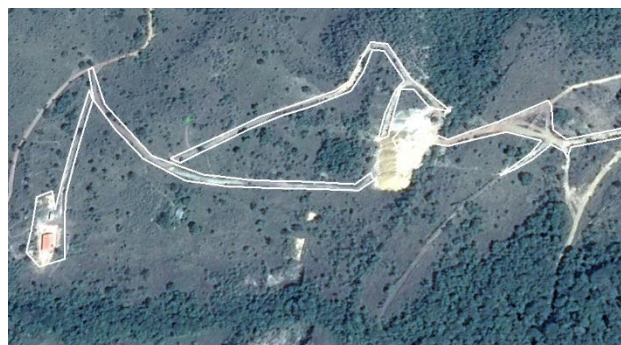
**Figura 05:** Poligonal da área em que houve supressão de vegetação nativa para a formação de acessos e edificação. Imagens obtidas na data de 16 de agosto de 2008 e 07 de maio de 2017

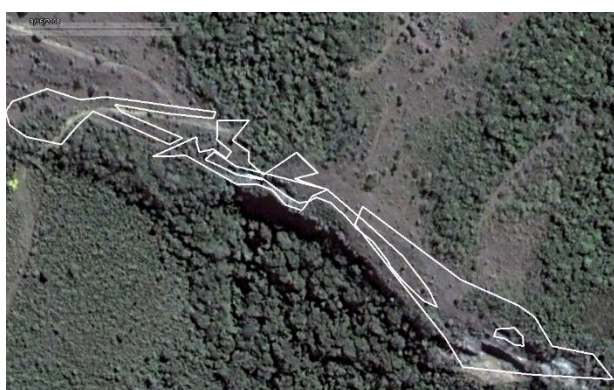
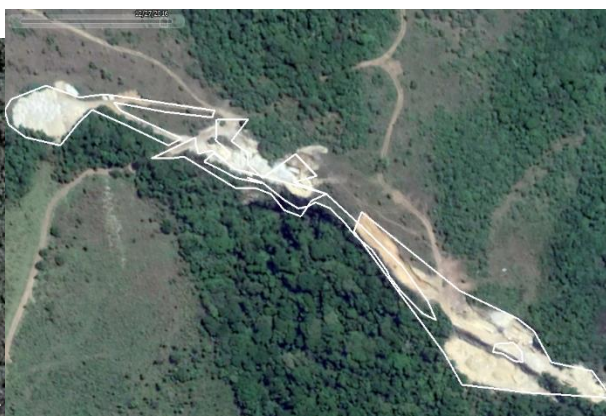
**Figura 06:** Poligonal da área em que houve supressão de vegetação nativa para lavra a céu aberto, acesso e formação de pilha. Imagens obtidas na data de 16 de agosto de 2008 e 27 de dezembro de 2016
