**Parecer Técnico de Licença Ambiental Simplificada (RAS) nº 0614534/2019**

PA COPAM Nº: 29781/2016/002/2019

EMPREENDIMENTO: ZANETTE MINERADORA EIRELI-EPP CNPJ: 23.268.251/0001-57

| CÓDIGO: | ATIVIDADE OBJETO DO LICENCIAMENTO (DN COPAM 217/17): | CLASSE | PARÂMETRO |
|---|---|---|---|
| A-02-06-2 | Lavra a céu aberto – Rochas Ornamentais e de Revestimento | 2 | Produção bruta<br>6000 m³/ano |

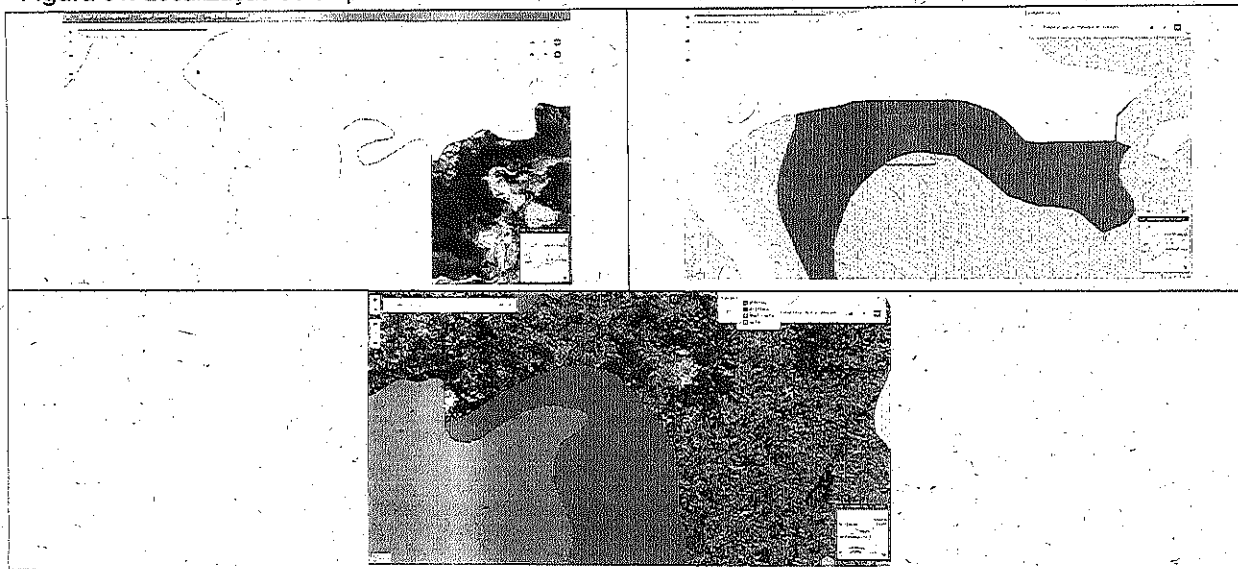
Figura 01. Localização do empreendimento aos critérios locacionais identificados.

O empreendimento está localizado em duas Reservas da Biosfera (Mata Atlântica e Espinhaço), foi apresentado estudo conforme o respectivo Termo de Referência.

Apesar do empreendimento não se localizar nas áreas de influência das Cavidades Naturais Subterrâneas (CNS) cadastradas no Centro Nacional de Pesquisa e Conservação de Cavernas (CECAV) e disponíveis no IDE, o mesmo se encontra em área de muito alto potencial espeleológico, tendo sido apresentado o estudo de acordo com o termo de referência.

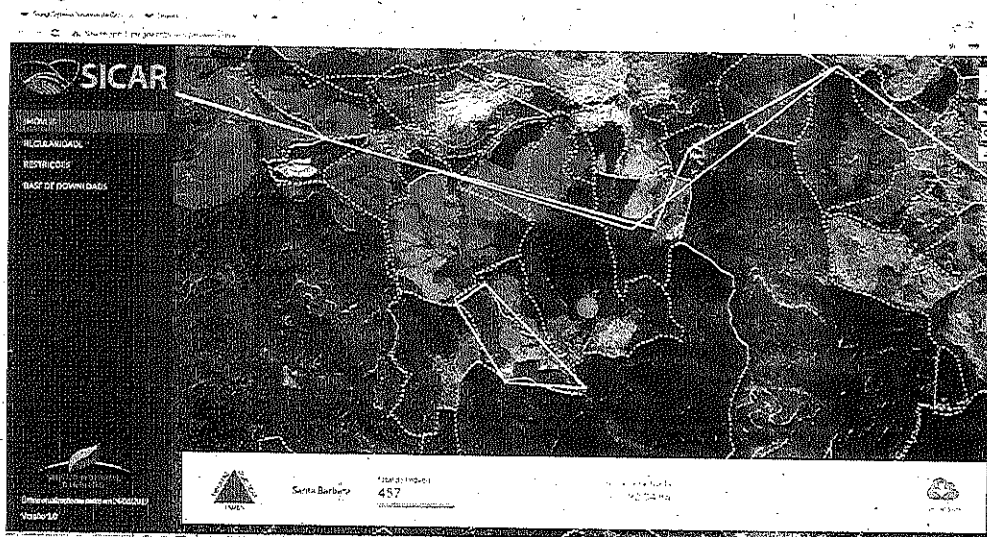
Figura 02. Imagem do CAR.

● CAR apresentado nos autos do Processo; ● Propriedade onde ocorrerá a intervenção (não possui CAR).  
Fonte: SICAR, 2019.

O empreendedor apresentou a inscrição no Cadastro Ambiental Rural – CAR sob número MG-3157203-A487.7906.8C8D.4D10.8AAC.F632.AB9D.9AEB, conforme é possível visualizar na

imagem abaixo, trata-se de propriedade adjacente à propriedade para qual foi requerida a intervenção.

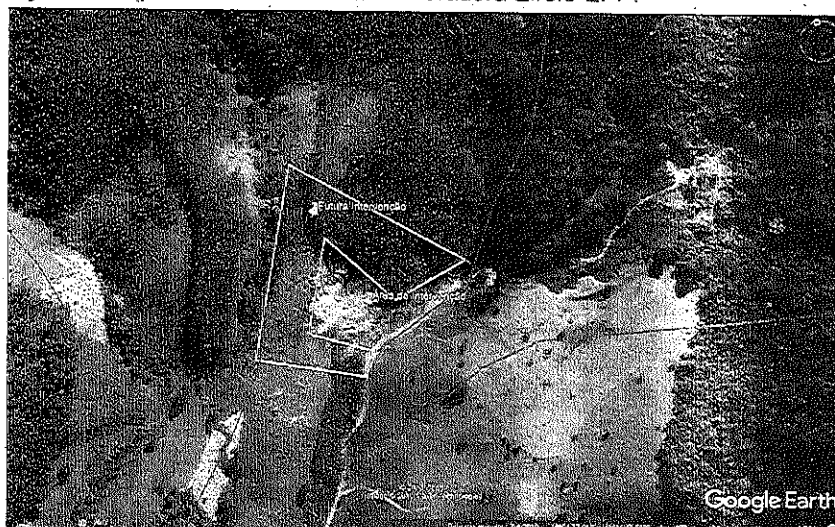
Figura 03. Localização do empreendimento Zanette Mineradora Eirele-EPP.

O RAS informa que o empreendimento está localizado em área que possui recurso hídrico superficial, mas não foram delimitadas as Áreas de Preservação Permanente – APP. Em análise da Planta de Detalhe, pag. 125 do P.A, do empreendimento e nas imagens de satélite é possível verificar que no sentido noroeste da expansão da área delimitada para a frente de lavra, a interceptação de área de vegetação nativa, bem como resta demonstrada que haverá intervenção em APP no sentido leste e oeste. Portanto, cabe ao empreendedor obter o ato autorizativo correspondente à intervenção necessária junto ao órgão ambiental competente.
