PARECER ÚNICO Nº 0490291/2018 (SIAM)

INDEXADO AO PROCESSO: Licenciamento Ambiental	PA COPAM: 01663/2005/003/2016	SITUAÇÃO: Sugestão pelo Deferimento
FASE DO LICENCIAMENTO: Revalidação da Licença de Operação - RevLO	VALIDADE DA LICENÇA: 10 anos

EMPREENDEDOR:	Companhia de Saneamento de Minas Gerais - COPASA	CNPJ: 17.281.106/0001-03
EMPREENDIMENTO:	Companhia de Saneamento de Minas Gerais - COPASA -ETE Sapucaí - Itajubá	CNPJ: 17.281.106/0001-03
MUNICÍPIO: Itajubá	ZONA: urbana	
COORDENADAS GEOGRÁFICA: LAT 22°25'18,41"S e LONG 45°30'11,30"O		
LOCALIZADO EM UNIDADE DE CONSERVAÇÃO: NÃO		
BACIA FEDERAL: Rio Grande	BACIA ESTADUAL: Rio Grande	
UPGRH: GD 3 – Sapucaí	SUB-BACIA: Rio Sapucaí	
CÓDIGO:	ATIVIDADE OBJETO DO LICENCIAMENTO (DN COPAM 74/04): E-03-06-9 Tratamento de esgoto sanitário E-03-05-0 Interceptores, emissários, elevatórias e reversão de esgoto	CLASSE 3
CONSULTORIA/RESPONSÁVEL TÉCNICO: Engenheiro Civil Tales Augusto de Noronha Mota	REGISTRO: CREA 34976/D	
RELATÓRIO DE VISTORIA: 82/2017	DATA: 08/06/2017

Relatório Fotográfico da Companhia de Saneamento de Minas Gerais - COPASA ETE Sapucaí Itajubá

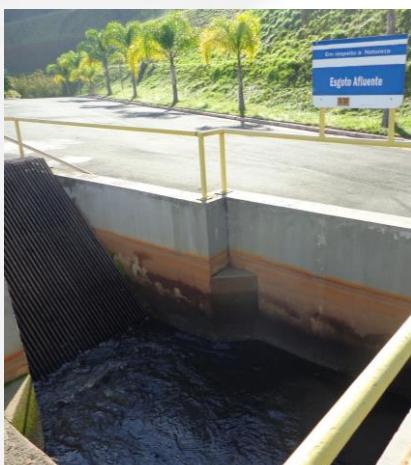
A ETE é composta por: 2 gradeamentos (12mm e 6mm), desarenador, calha parshall e sensor ultrassônico para medirem a vazão. Há ainda um filtro de carvão ativado para remoção do gás gerado na turbulência, pois isso prejudica o funcionamento dos reatores. Foi informado pelo representante do empreendimento que o carvão ativado é trocado a cada 6 meses e o mesmo é enviado as valas de deposição.

Foto 01. Tratamento primário (gradeamento).

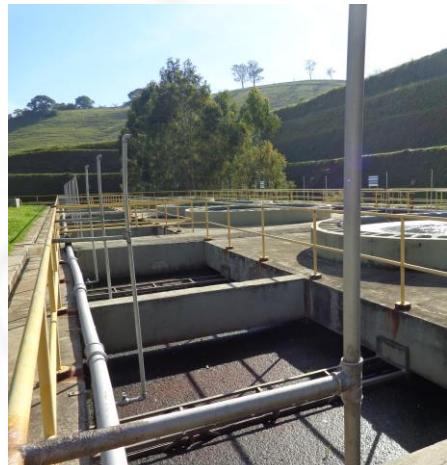
O efluente segue para 4 caixas de distribuição de vazão e em seguida o mesmo é enviado para coroas de distribuição garantindo que o efluente seja distribuído nos 4 reatores UASB e garantindo um TDH de no mínimo 6h.

Foto 02. Reatores UASB.

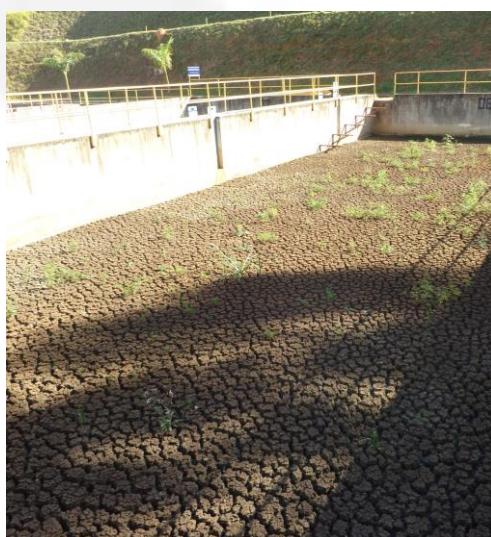
A escuma gerada no reator é removida quando necessário e enviada aos leitos de secagem por meio de um registro de descarga. O lodo gerado no fundo do reator segue o mesmo procedimento. O gás gerado no reator é canalizado e enviado para 3 queimadores de gás e durante a vistoria foi possível observar que se encontram em funcionamento.

Foto 03. Leitos de secagem.

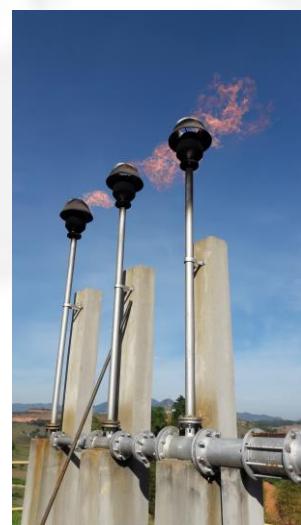
Foto 04. Flares.
