**Parecer nº 30/SEMAD/SUPRAM CENTRAL-DRRA/2023**

Parecer Único de Licenciamento nº 2167/2022

**EMPREENDEDOR:** Ipiranga  
Produtos de Petróleo S.A.

| F-06-01-7 | Postos revendedores, postos ou pontos de abastecimento, instalações de sistemas retalhistas, postos flutuantes de combustíveis e postos revendedores de combustíveis de aviação | 4 | |

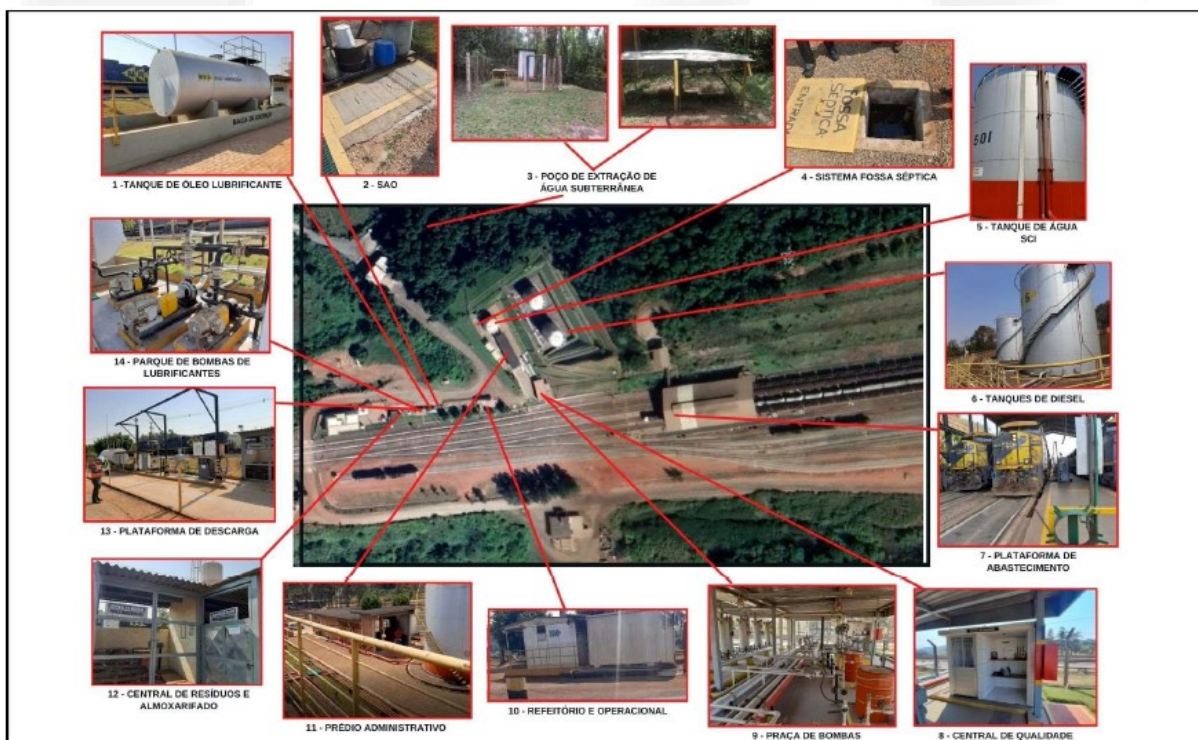
**Figura 02:** Instalações da unidade operacional Ipiranga Produtos de Petróleo – São Brás do Suauí. Fonte: RCA

A unidade operacional da Ipiranga Produtos de Petróleo é composta por sistema de abastecimento aéreo de combustíveis (SAAC), com capacidade total de armazenamento de 2.980 m<sup>3</sup> para óleo diesel, sendo constituído por 02 (dois)

tanques verticais aéreos com capacidade de armazenamento de 1.490 m<sup>3</sup> cada, como pode ser observado na figura 02.

Os tanques verticais operam em regime alternado (estoque/abastecimento), de modo que o combustível estocado é direcionado para uma plataforma de abastecimento, passando por um segundo processo de filtragem e segue para as duas plataformas de abastecimento onde estão instalados os bicos de abastecimento e medidores de vazão ao longo das plataformas.

As plataformas de abastecimento possuem bandejas de coleta de gotejamento e são cobertas. Assim, se houver algum vazamento, este efluente é encaminhado para caixa separadora de água e óleo (CSAO).

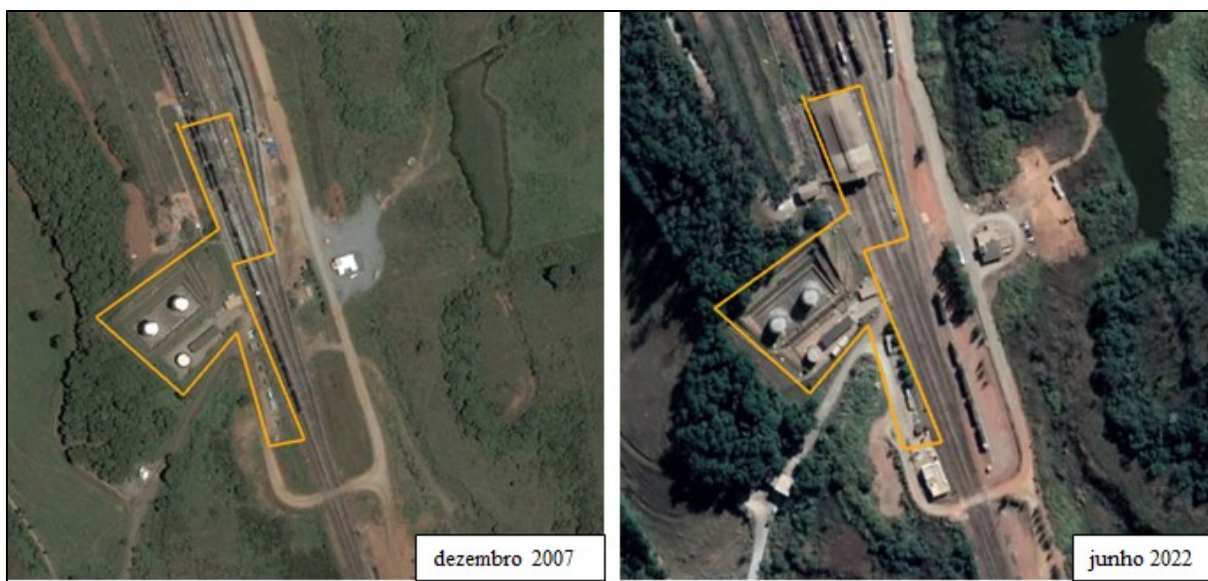
**Figura 03:** Histórico de imagens da ADA delimitada no SLA 2167/2022 (em laranja).

Não foi solicitada nenhuma autorização para intervenção ambiental no âmbito deste licenciamento. Em consulta ao histórico de imagens disponível na plataforma Google

Earth (Figura 03), não foi verificado alterações na paisagem que comprovem intervenção ambiental passível de regularização corretiva.
