Parecer nº 154/SE MAD/SUPRAM TRIÂNGULO-DRRA/2020

PARECER ÚNICO SEI N° 17128957/2020		
INDEXADO AO PROCESSO:	PA COPAM:	SITUAÇÃO:
Licenciamento Ambiental	00228/1990/009/2019	Sugestão pelo deferimento
FASE DO LICENCIAMENTO: Renovação de Licença de Operação - RenLO		VALIDADE DA LICENÇA: 10 anos
PROCESSOS VINCULADOS CONCLUÍDOS: Captação Superficial em Corpo de Água	PA COPAM: 019142/2017	SITUAÇÃO: Outorga deferida. Portaria 1904891/2019
EMPREENDEDOR: Nestlé Brasil Ltda		CNPJ: 60.409.075/0049-05
EMPREENDIMENTO: Nestlé Brasil Ltda		CNPJ: 60.409.075/0049-05
MUNICÍPIO(S): Ituiutaba - MG		ZONA: Urbana
COORDENADAS GEOGRÁFICA (DATUM): WGS 84	LAT/Y 18° 56' 58,00"	LONG/X 49° 27' 52,80"
LOCALIZADO EM UNIDADE DE CONSERVAÇÃO:

A Nestlé Brasil Ltda. é uma empresa localizada na Zona Urbana do município de Ituiutaba que desempenha a atividade de Fabricação e Produtos de Laticínio com a produção de leite em pó.

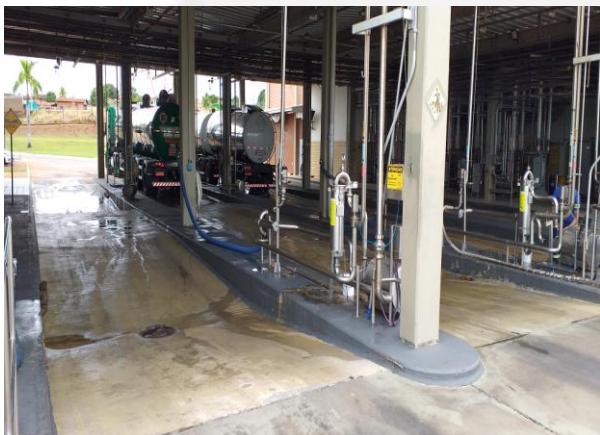
Área de recebimento de leite.

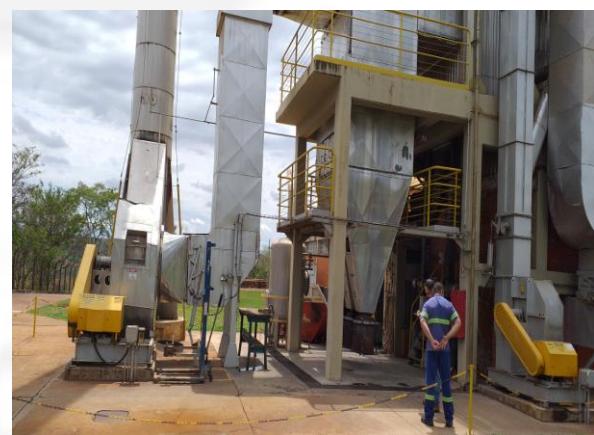
Sistema multiciclone. Caldeira a biomassa.

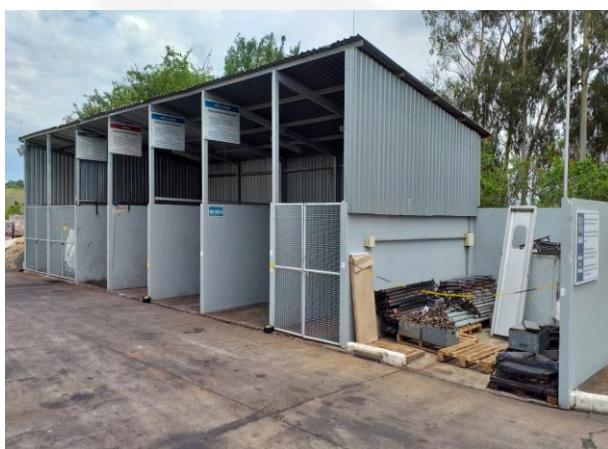
Os resíduos sólidos gerados pela empresa são de origem doméstica e industrial. Conforme já descrito, existe um galpão de resíduos coberto, com piso impermeável, separando os resíduos em baias. Além disso, para o armazenamento dos resíduos oleosos existe também uma caixa estanque para eventuais contagens. Abaixo, tabela demonstrativa de resíduos do empreendimento referente ao mês de junho de 2020.

Galpão de armazenamento de resíduos.

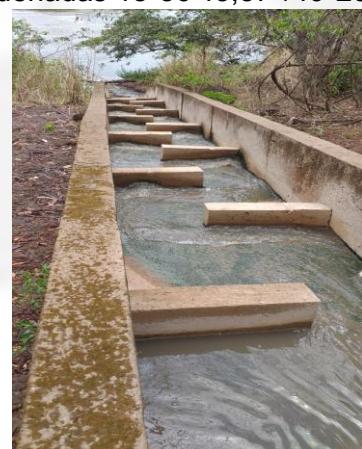
Os efluentes industriais são enviados para a ETE do empreendimento para tratamento e, posteriormente, lançados em um único ponto no Rio Tijuco (coordenadas geográficas 18° 56' 45,57" S / 49° 28' 4,19" O). Em vistoria observamos que o ponto de lançamento conta com um sistema para dissipaçāo do efluente no canal de lançamento.

Ponto de lançamento de efluentes Rio Tijuco
(coordenadas 18°56'45,57"/49°28'4,19")
