PARECER ÚNICO Nº 1083194/2016

INDEXADO AO PROCESSO: Licenciamento Ambiental	PA COPAM: 27477/2013/002/2016	SITUAÇÃO: Sugestão pelo Deferimento
FASE DO LICENCIAMENTO: Licença de Operação - LO		VALIDADE DA LICENÇA: 6 anos

CÓDIGO: G-03-07-7	ATIVIDADE OBJETO DO LICENCIAMENTO (DN COPAM 74/04): Tratamento químico para preservação de madeira (produção nominal de 9.600 m³/ano).	CLASSE 3
--------------------------	--	-----------------

Anexo II. Relatório Fotográfico do empreendimento Renovar Comércio de Madeiras Ltda - ME.

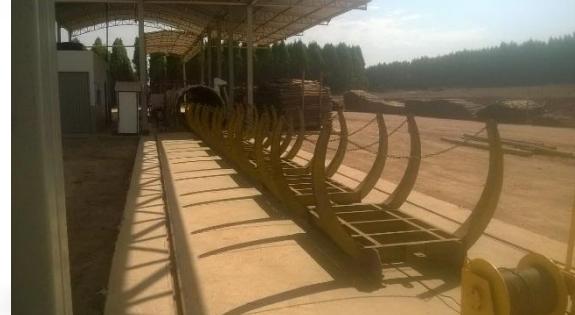
Foto 02 Local de tratamento e respingo

Área de respingo:

A área de respingo é composta por dois trilhos de aço, assentados em cada extremidade da autoclave, sobre o piso de concreto estrutural e canaletas que direcionam possível efluente gerado para o fosso de contenção. Este consiste em uma bacia formada por rebaixamento do piso do galpão onde se encontram a autoclave, o tanque de solução e o subfosso que armazena o efluente bombeado, que será recirculado no sistema de tratamento, a fim de evitar perdas. O piso do

galpão e do tanque de contenção, segundo os estudos, foi projetado com duas camadas, uma de concreto comum e outra de concreto impermeabilizado, possuindo uma declividade de 2% em dois sentidos, direcionando todo o líquido para o subfosso (caixa disposta estrategicamente ao longo de uma das extremidades do fosso), para que não ocorra infiltração do preservativo no solo.

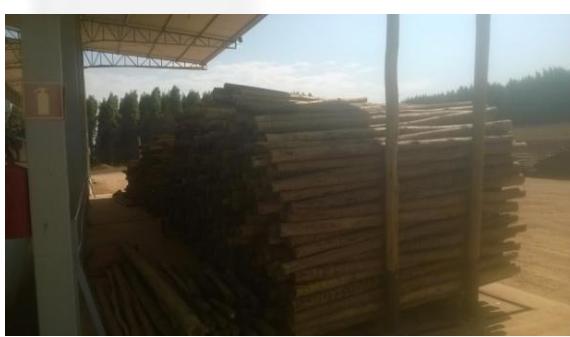
Foto 03 Local de cura da madeira.

Galpão para o tratamento químico de madeiras: o galpão onde se encontra a autoclave foi construído numa dimensão maior para comportar a madeira em processo de cura, onde permanece por 3 dias após o tratamento. A edificação é toda em estrutura metálica elevada, piso em concreto grosso, fosso no centro para recolhimento de efluente oriundo do tratamento químico e telhas em aço com calha embutida para captação de águas pluviais futuramente. Tanto a área do fosso quanto a área externa do mesmo, neste galpão, foi construída em concreto, impermeabilizada, com canaletas de drenagem de efluente industrial direcionadas para o fosso. Os equipamentos presentes para o tratamento químico são seguintes:

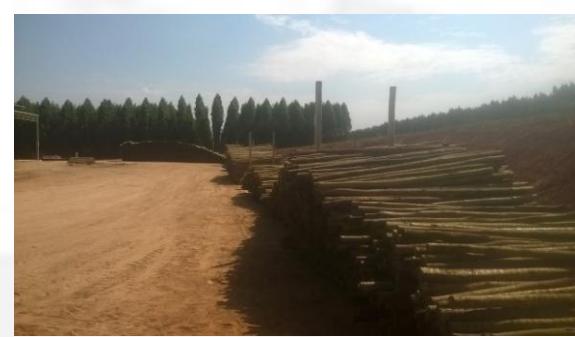
Foto 04 Madeira para comercialização

A área prevista para estocagem de madeira tratada, pronta para comercialização, não é coberta, é à céu aberto, no pátio de entorno do galpão da autoclave. No momento da vistoria realizada no dia 16/09/16 havia um quantitativo de madeira tratada, armazenada tanto na área à montante do galpão da autoclave quanto à jusante, próxima à plantação de eucalipto. As toras encontram-se sobre troncos de eucalipto.

Verificou-se que está sendo utilizada uma área não prevista, à jusante do empreendimento, próximo à plantação de eucalipto, para dispor madeira para comercialização. Ressalta-se que esta área deve ser dotada de placas de identificação adequada para o tipo de madeira que lá se encontra disposta.

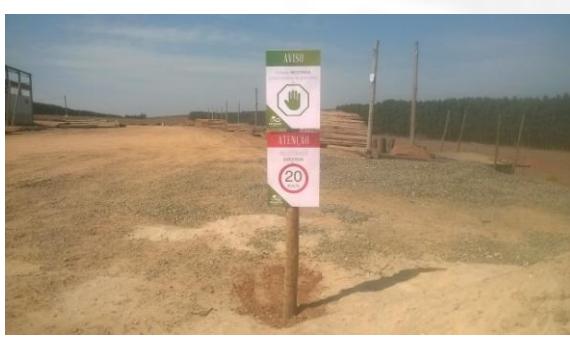
Foto 05 Área de madeira “in natura”

Tanto a madeira “in natura” quanto a madeira em processo de cura e pronta para comercialização se encontram no pátio, em área a céu aberto, dispostas sobre troncos de eucalipto.

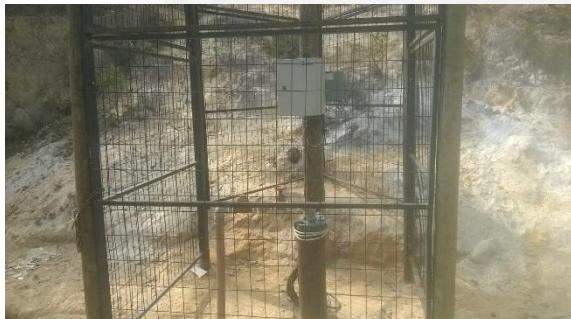
Foto 07 Local do poço tubular

Atualmente, a água prevista para utilização no empreendimento para consumo humano e agroindustrial será proveniente de captação de água subterrânea por meio de um poço tubular, localizado nas coordenadas geográficas UTM WGS 84 23K X: 723.248 e Y: 8024044, na área interna da Fazenda Paraíso, fora da área de implantação do empreendimento.

O empreendedor deverá se atentar para as condicionantes e recomendações estabelecidas no processo de outorga para captação de água subterrânea por meio de poço tubular já existente nº. 15079/2016 (Instalar equipamento hidrométrico e hidrômetro nas captações de água subterrâneas, conforme determinado no Art. 7º da Resolução Conjunta SEMAD-IGAM 2302/2015 - Prazo: O início da captação fica condicionado à instalação de sistema de medição e horímetro; comprovar através de relatório fotográfico a instalação dos equipamentos citados acima - Prazo: Máximo 10 dias após a instalação; realizar medições diárias da vazão captada, do tempo de captação e do fluxo residual, quando for o caso, armazenando estes dados em formato de planilhas, que deverão estar disponíveis no momento da fiscalização realizada por órgão integrante do Sistema Estadual de Meio Ambiente e Recursos Hídricos - SISEMA, ou entidade por ele delegada; considerando que haverá água para o consumo humano, recomenda-se ao empreendedor a realização das análises físico-química e bacteriológica da água, considerando os parâmetros estabelecidos na Portaria nº. 2.914/2011 do Ministério da Saúde).

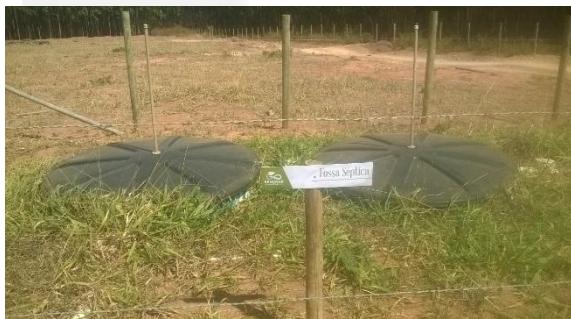
Foto 9 Fossa séptica no escritório

Fossa Séptica: O empreendimento é dotado de uma única fossa séptica de fibra de vidro, com dois compartimentos e sumidouro, que atenderá o escritório e o refeitório. De acordo com o novo projeto constante nos autos do processo da LO, essa fossa foi dimensionada para atender um quantitativo de 57 pessoas por dia, porém está previsto para atender 15 contribuintes/dia. A referida fossa foi adquirida pronta e possui abertura e tampas móveis, permitindo realizar manutenção. Importante mencionar que houve mudança no projeto previsto para instalação quando da emissão da LP+LI e o que realmente foi instalado; assim o empreendedor protocolou novo projeto, correspondente ao implantado no empreendimento.

Análise: Foi implantado o sistema de tratamento de efluente sanitário para atender a edificações sanitárias do escritório e refeitório.

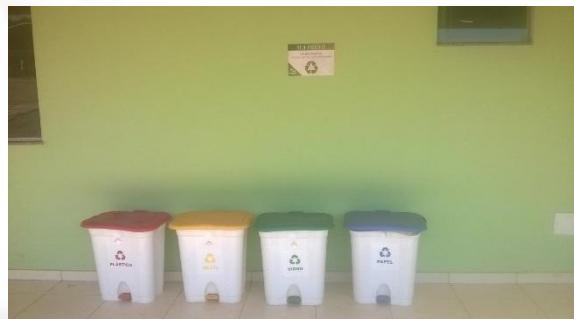
Foto 10 Recip. de coleta de resíduo comum

Análise: Cumprida. Verificou-se que foram implantados recipientes de coleta seletiva na parte externa do refeitório/escritório). No decorrer da operação do empreendimento, caso seja verificada a necessidade de implantar mais recipientes, em outras áreas do empreendimento, tal procedimento deverá ser realizado.

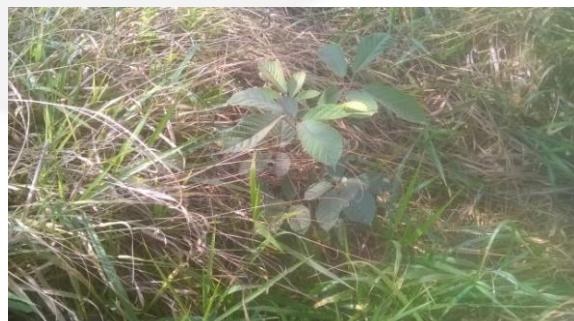
Foto 12 Plantio APP

Análise: Cumprida. O empreendedor apresentou um relatório no dia 18/01/2016, com as ações executadas referentes ao PTRF e as notas fiscais dos produtos necessários para o plantio das mudas (isca formicida, calcário e adubo). Em 10/04/2016, foi apresentado um relatório fotográfico referente ao acompanhamento do desenvolvimento das mudas. No dia 16/08/2016, foi realizada vistoria no empreendimento, onde constatou-se que as áreas de preservação permanente estão devidamente cercadas e o plantio das mudas foi devidamente executado. O empreendedor deverá continuar executando as ações de reconstituição da flora, referente ao acompanhamento do desenvolvimento das mudas e controle da pastagem que ainda existe no local.
