Parecer Técnico SEMAD/SUPRAM ASF-DRRA nº. 92/2022

Parecer Único de Licenciamento Ambiental Simplificado (LAS) nº 0436/2022			
Nº Documento do Parecer Único vinculado ao SEI: 50267232			
PROCESSO SLA Nº: 0436/2022	SITUAÇÃO: Sugestão pelo Indeferimento		
EMPREENDEDOR: V-8 LOTEADORA MARILIA II SPE LTDA		CNPJ:	39.759.259/0001-56
EMPREENDIMENTO: V-8 LOTEADORA MARILIA II SPE LTDA		CNPJ:	39.759.259/0001-56
MUNICÍPIO: Lagoa da Prata/MG		ZONA:	Urbana
CRITÉRIO LOCACIONAL INCIDENTE:			
• Não há incidência de critério locacional.			
CÓDIGO:	ATIVIDADE OBJETO DO LICENCIAMENTO (DN COPAM 217/2017):	CLASSE	CRITÉRIO LOCACIONAL
E-04-01-4	Loteamento do solo urbano, exceto distritos industriais e similares	2	0
E-04-02-2	Distrito industrial e zona estritamente industrial, comercial ou logística	2	0
RESPONSÁVEL TÉCNICO:	REGISTRO:

Parecer Técnico de Licença Ambiental Simplificada (RAS)

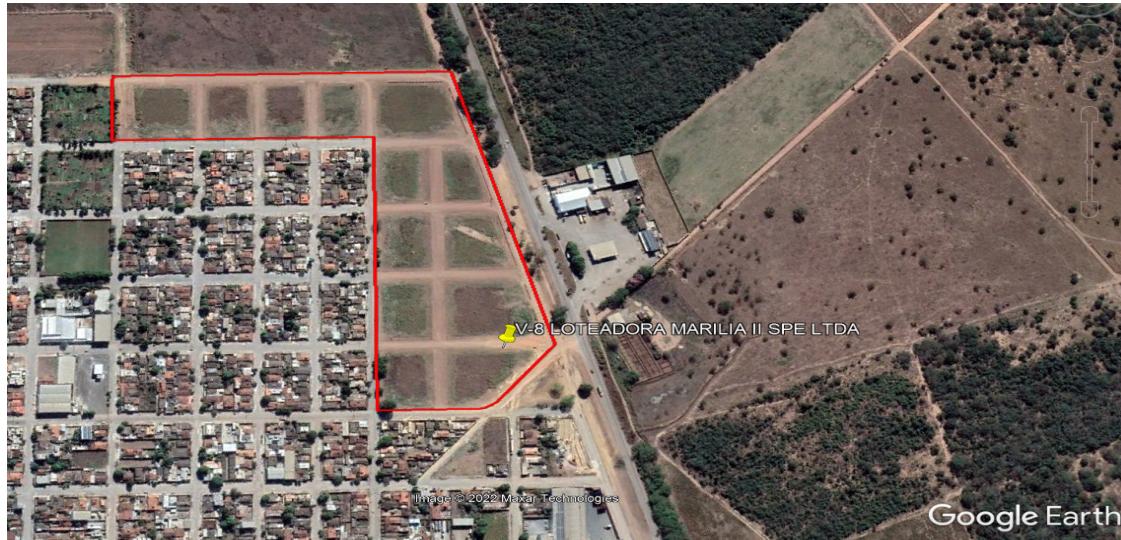
Conforme observado por imagem de satélite, o empreendimento iniciou implantação das atividades anteriormente. Foi iniciado o trabalho de terraplanagem e abertura de vias na área. Desta forma o empreendimento foi autuado através do AI nº 127112/2022, código 106 do Decreto Estadual nº 47383/2018, por implantar / instalar o empreendimento sem licença ambiental.

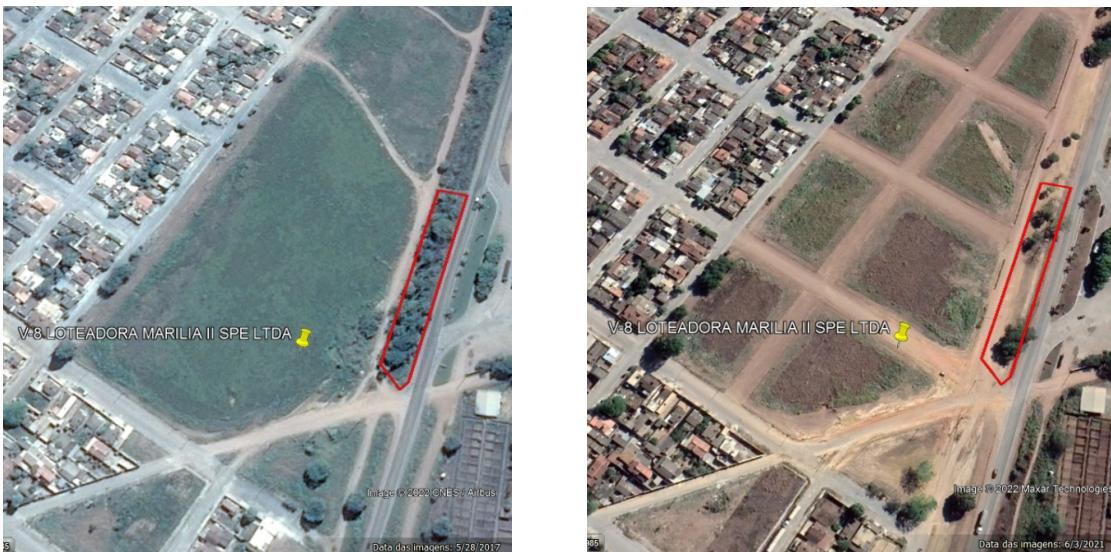
Imagen 02: Parte do empreendimento. Esquerdo: 05/2017 – Direito: 03/2021

Foi verificado no sistema "Controle de Auto de Infração - CAP" a lavratura do Auto de Infração nº 272823/2021 em desfavor ao empreendimento. A infração, lavrado pela Polícia Militar de Meio Ambiente, foi por "suprimir 06 (seis) árvores esparsas de espécie nativas, sem proteção especial, em área comum, sem autorização do órgão ambiental competente" gerando um rendimento lenhoso de 05 estéreos.

Em análise a coordenadas geográfica do Auto de Infração: LAT: 20º 01' 30" e Long: 45º 31' 1" (Google Earth) no qual indica o local que ocorreu a supressão, foram verificadas realmente o corte de árvores isoladas conforme imagens abaixo.

Foi solicitado através de informação complementar, a regularização ambiental pela supressão ocorrida no empreendimento. Em resposta ao pedido foi anexado somente o comprovante de pagamento do DAE referente ao Auto de Infração nº 272823/2021. A comprovação da regularização ambiental não foi apresentada.

Ressaltamos que foi sugerido para a consultoria ambiental, que no caso o empreendimento não tenha a autorização para corte de árvores isoladas, sugerimos que entrasse em contato com o Instituto Estadual de Florestas - IEF, e iniciasse a regularização de forma simplificada, conforme disposto no § 3º do art. 3º do Decreto 47.749 de 11 de novembro de 2019.
