PARECER ÚNICO Nº 0176984/2017 (R/LM)

| INDEXADO AO PROCESSO:<br>Licenciamento Ambiental | PA COPAM:<br>32995/2013/002/2014 | SITUAÇÃO:<br>Sugestão pelo Deferimento |
| FASE DO LICENCIAMENTO: Licença de Operação Corretiva - LOC | VALIDADE DA LICENÇA: 10<br>anos | |

Relatório Fotográfico do SANTA HELENA MINERACAO E EMPREENDIMENTOS  
IMOBILIARIOS LTDA / DNPM 836.590/1994

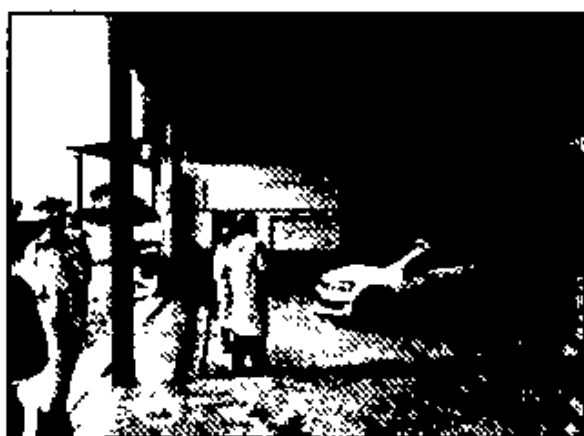
3) Essas ações ocorrem em local anexo à Oficina Mecânica, estando fechado, coberto, impermeabilizado e a lavagem do piso é direcionada para as canaletas direcionadoras da Oficina Mecânica e posteriormente Caixa SAO nº 1. Os resíduos coletados (tais como óleo lubrificante usado, filtro de combustível etc.) são armazenados em seus recipientes próprios ou em bombonas de plástico. Além disso, são dispostos sobre pallets de madeira para que qualquer vazamento seja facilmente identificado;

4) Ação localizada na Oficina Mecânica, a qual possui cobertura, impermeabilização e canaletas direcionadoras para Caixa SAO nº 1;

Figura 2: Oficina Mecânica e Sala do armazenamento de óleo e peças inutilizáveis ao fundo (porta do meio).

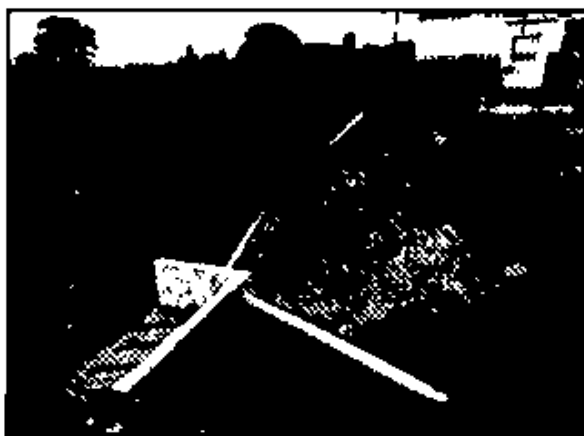
Figura 4: Caixa SAO nº 1.

- 1) A lavagem de veículos deve ser realizada apenas no local destinado a tal, que possui cobertura, impermeabilização e canaletas direcionadoras para Caixa SAC nº 1;
- 2) Local onde está instalado um tanque de óleo diesel, com capacidade para 15 mil litros, estando o mesmo instalado dentro de um dique de contenção com capacidade suficiente para
