1. RESUMO.

A empresa SIDERBOM SIDERURGIA LTDA. atua no setor de produção de ferro gusa, estando instalada em área urbana do município Bom Despacho - MG. Em 23/07/2015, foi formalizado, na Supram-ASF, o processo administrativo de licenciamento ambiental em análise, na modalidade de renovação de licença de operação. O presente processo foi formalizado com mais de 120 dias antes de findar a validade da licença anterior. Logo, o empreendimento faz jus ao benefício da revalidação automática da licença, até que seja julgado o presente processo.

Como atividade principal em análise, o empreendimento possui um alto forno com capacidade instalada para produzir até 140 t./dia de ferro gusa. De maneira complementar, a empresa realiza o beneficiamento da escória gerada no alto forno para reaproveitamento dos subprodutos. Consta no RADA que o imóvel utilizado pela empresa possui 5,0 hectares, sendo 4,5 hectares declarados como área útil.

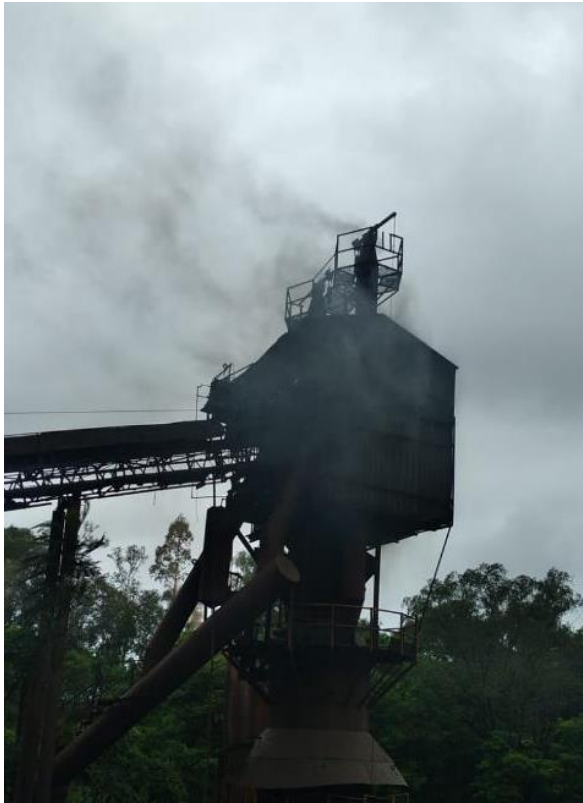
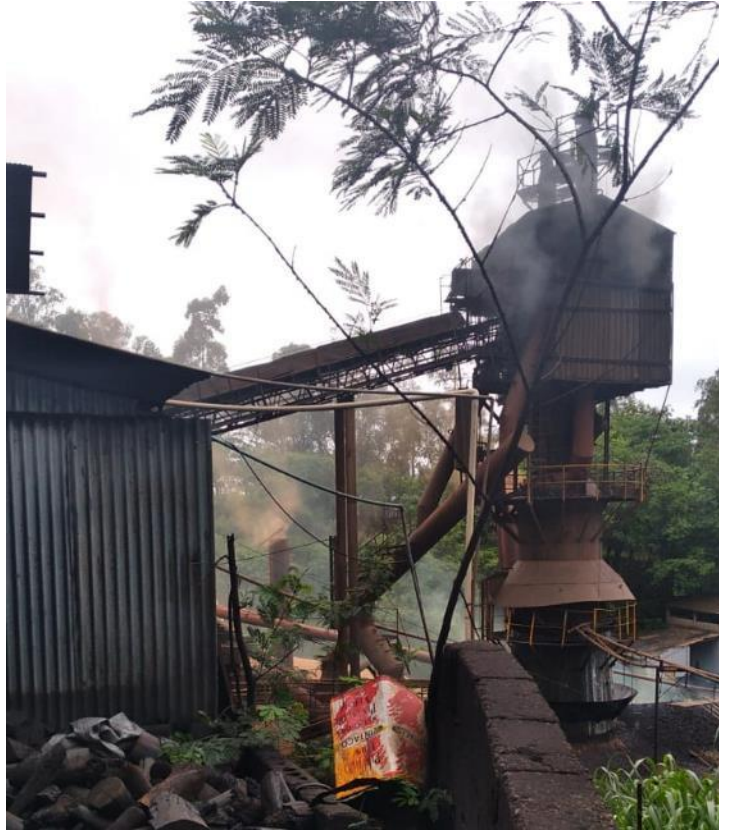
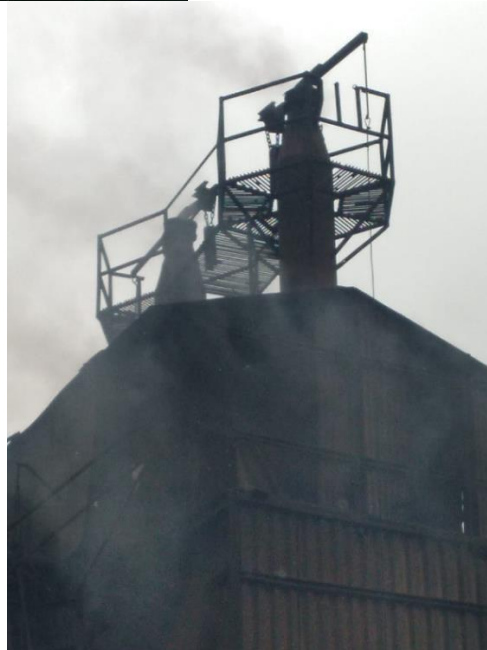
Fotos registradas em vistoria realizada dia 08/11/2022

equipe técnica, verificou-se excesso de material particulado sendo disperso na atmosfera, oriundo do topo do alto forno, da área de descarga do minério de ferro, e nas correias de transporte de fino de minério para o silo.
