PARECER ÚNICO: 81/2018		Protocolo (SIAM) Nº0397360/2018	
INDEXADO AO PROCESSO: Licenciamento Ambiental	PA COPAM: 00337/1991/032/2014	SITUAÇÃO: Sugestão pelo Deferimento	
FASE DO LICENCIAMENTO: Revalidação da Licença de Operação			VALIDADE DA LICENÇA: 08 anos

EMPREENDEDOR: Companhia de Saneamento de Minas Gerais	CNPJ: 17.281.106/0001-03		
EMPREENDIMENTO: COPASA – ETE Onça	CNPJ: 17.281.106/0001-03		
MUNICÍPIO: Belo Horizonte	ZONA: Urbana		
COORDENADAS GEOGRÁFICA (DATUM) SAD 069 :	LAT/Y 19°49'22.82"S LONG/X 43°53'27.24"O		
LOCALIZADO EM UNIDADE DE CONSERVAÇÃO:			
<input type="checkbox"/> INTEGRAL	<input type="checkbox"/> ZONA DE AMORTECIMENTO	<input checked="" type="checkbox"/> USO SUSTENTÁVEL	<input type="checkbox"/> NÃO
BACIA FEDERAL: Rio São Francisco	BACIA ESTADUAL: Rio das Velhas-		
UPGRH: --- SF 5-	SUB-BACIA: Ribeirão do Onça		
CÓDIGO: E-03-06-09	ATIVIDADE OBJETO DO LICENCIAMENTO (DN COPAM 74/04): Tratamento de Esgoto Sanitário	CLASSE 5	
RESPONSÁVEL LEGAL PELO EMPREENDIMENTO: Tales Heliodoro Viana	REGISTRO: CRBIO 00378/4-D		
RESPONSÁVEL TÉCNICO PELO EMPREENDIMENTO E PELA ELABORAÇÃO DO RADA José Maria de Oliveira Filho ART nº 1420140000000174755/2014 ART nº 14201400000001757202/

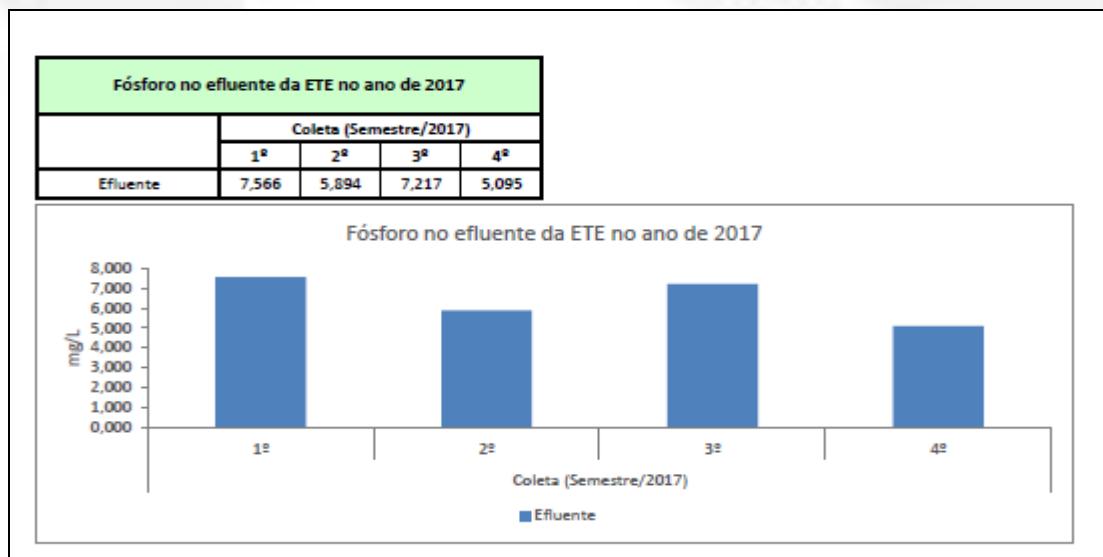
Figura 07 – Fosforo Total no efluente bruto e tratado
Fonte: autos do processo 00337/1991/026/2009

O monitoramento de Fósforo total foi realizado com frequência trimestral. Observou-se concentração de fósforo no efluente tratado em todas as amostras do ano de 2017, porém, a DN COPAM/CERH 01/2008 não estabelece padrões de lançamento para este parâmetro.

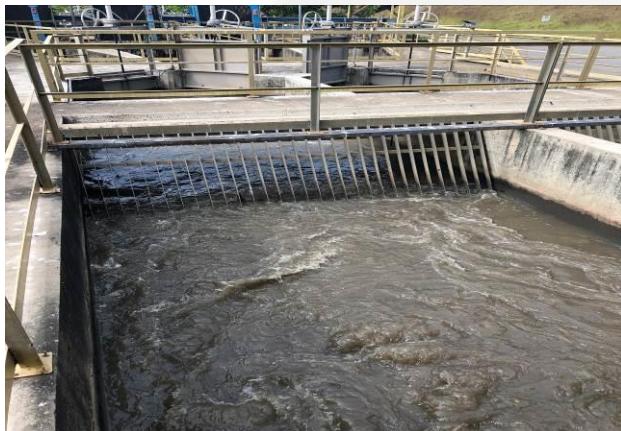
Gradeamento (Tratamento Preliminar)

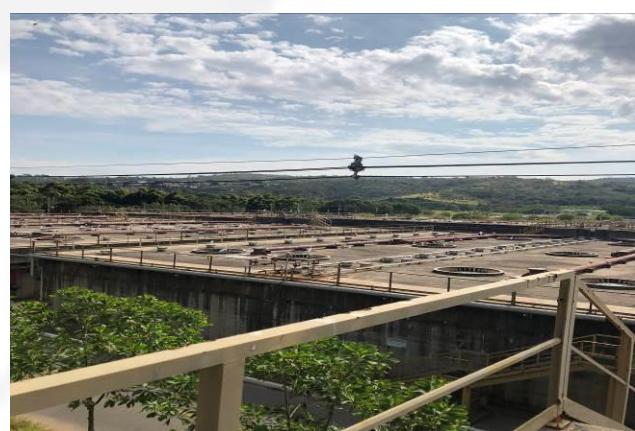
Reatores Anaeróbicos

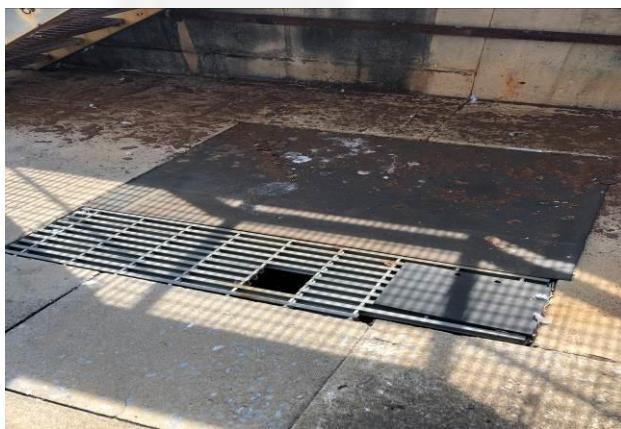
Grades Pultrudadas dos reatores anaeróbicos

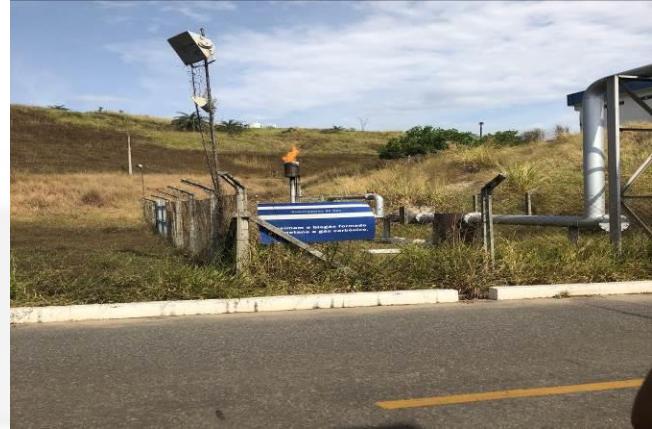
Queimador de Biogás

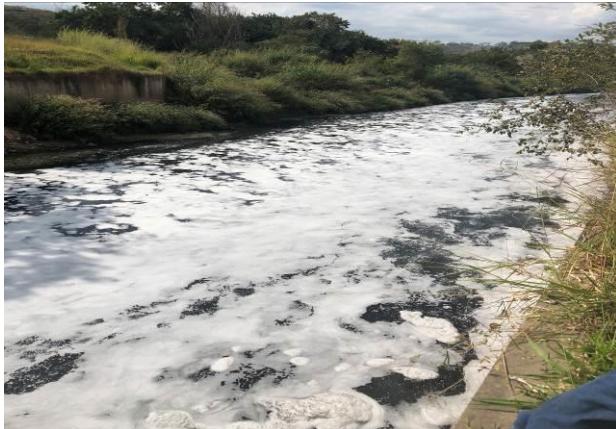
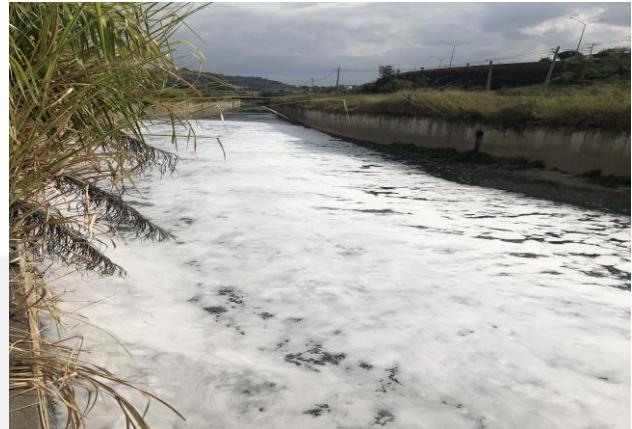
Ademais, durante a vistoria realizada em 28/05/2018, constatou-se que o lançamento do efluente tratado provoca modificações no aspecto visual do ribeirão do Onça devido à intensificação da geração de espumas.

Ribeirão do Onça após o lançamento do efluente tratado

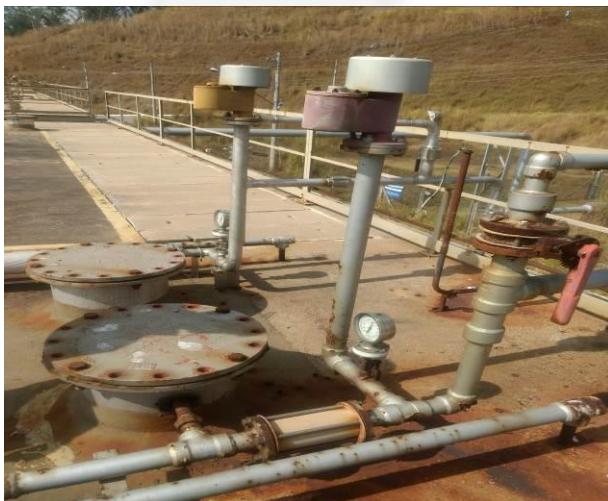
De acordo com Auto de Fiscalização 111583/2018 foi constatado que o sistema de coleta de biogás apresentava corrosões ao longo de suas tubulações o que possibilitava o escape de gases de odor objetável para a atmosfera.

Corrosão na tubulação de coleta do Biogás

12	Apresentar estudo com definição do sentido do fluxo do lençol subterrâneo na área do empreendimento. A partir dos resultados, estabelecer os pontos de monitoramento do lençol freático.	180 (cento e oitenta) dias.
13	Apresentar relatório técnico fotográfico comprovando a substituição da tubulação de coleta do biogás de forma a evitar vazamentos.	90 (noventa) dias.

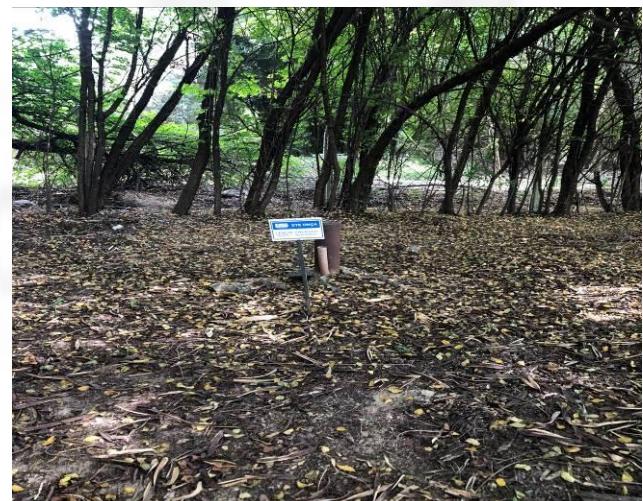
Poço de monitoramento (Montante)
