Parecer nº 102/SEMAD/SUPRAM SUL - DRRA/2020

PARECER ÚNICO Nº 102/SEMAD/SUPRAM SUL-DRRA/2020		
Nº Documento do Parecer Único vinculado ao SEI: 13862547		
<b>INDEXADO AO PROCESSO:</b> Licenciamento Ambiental	<b>PA COPAM:</b> 01293/2020	<b>SITUAÇÃO:</b> Sugestão pelo Deferimento
<b>FASE DO LICENCIAMENTO:</b> Renovação de Licença de Operação - RenLO	<b>VALIDADE DA LICENÇA:</b> 08 anos

<b>CÓDIGO:</b> B 10-07-0	<b>PARÂMETRO</b> Produção nominal: 2000 m³/ano	<b>ATIVIDADE PRINCIPAL DO EMPREENDIMENTO (DN COPAM 217/17):</b>  Tratamento químico para preservação de madeira	<b>CLASSE DO EMPREENDIMENTO</b>  4  <b>PORTE</b>  PEQUENO
-----------------------------	--	---	---

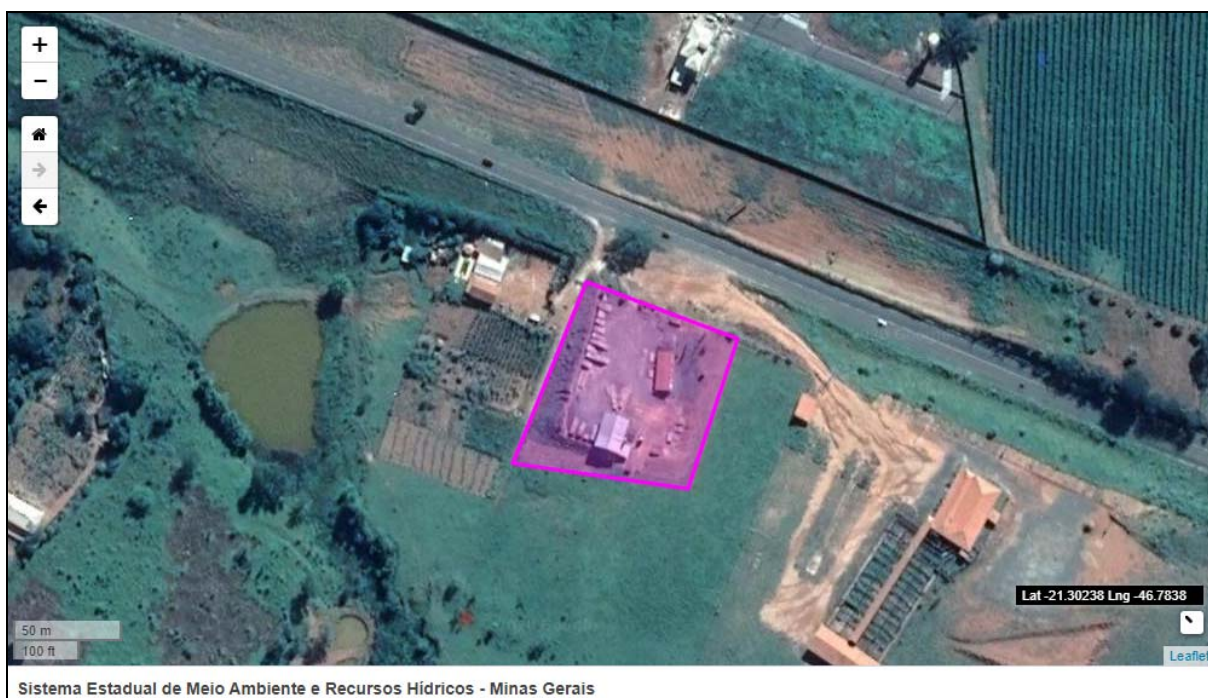
**Figura 1** – Imagem aérea do empreendimento Clovis Modesto de Castro. Fonte: IDE-SISEMA.

Situa-se no local denominado Sítio Jataí, às margens da Rodovia BR 491 - km 71, na zona urbana do município de Guaranésia/MG (Figura 1).
